# PLAN ESPECIAL Paisaje Protegido Costa de Acentejo

Estudio de riesgos por movimientos de laderas. Fichas de entidades con riesgo constatado

**ESTUDIO DE RIESGOS POR MOVIMIENTOS DE LADERA**

**PAISAJE PROTEGIDO COSTA DE ACENTEJO**

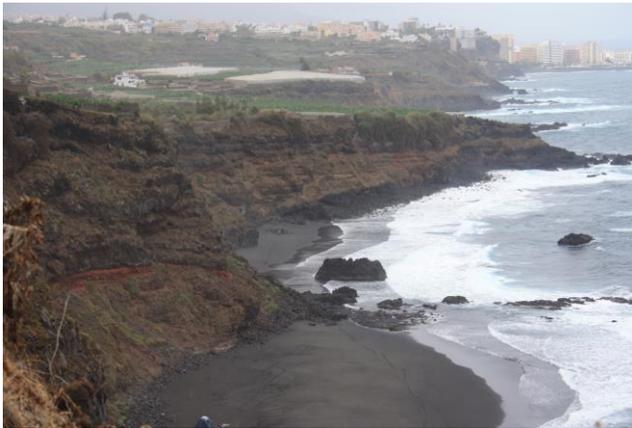
Vista general de la playa de los Patos y talud acompañante.

Tipo de medida	Descripción
Saneo	Propuesta de retirada controlada de bloques en situación de inestabilidad, así como de fragmentos en zona de coronación.
Bulones y anclajes	Actuación principal en sectores del macizo rocoso intensamente fracturado.
Malla de guiado	Intervención prioritaria sobre depósitos susceptibles de removilización por arrastres y caída directa de fragmentos de pequeño y mediano tamaño.

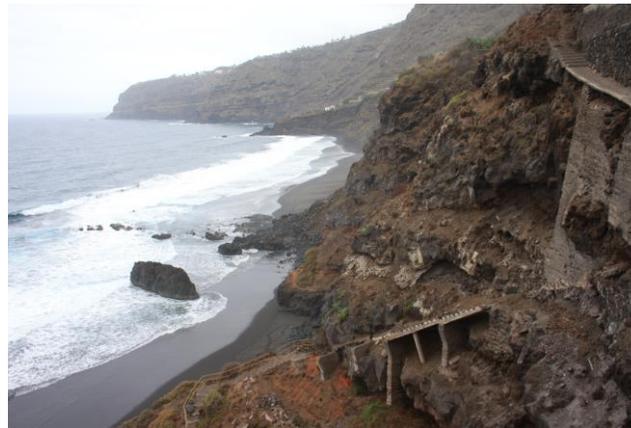
Detalle de acceso a la playa de los Patos, actualmente clausurado.

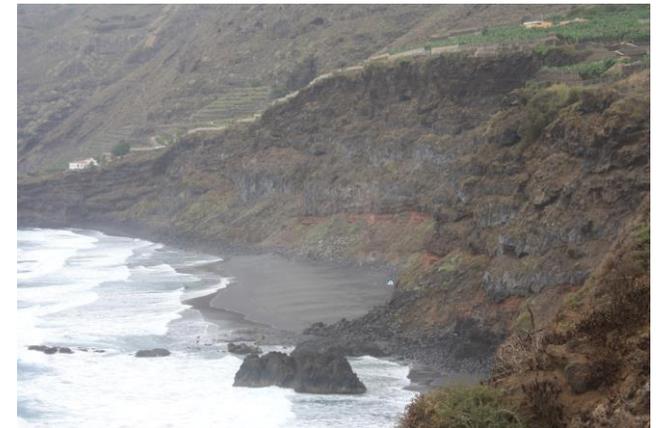
Vista parcial de talud basáltico con niveles de suelos a techo.

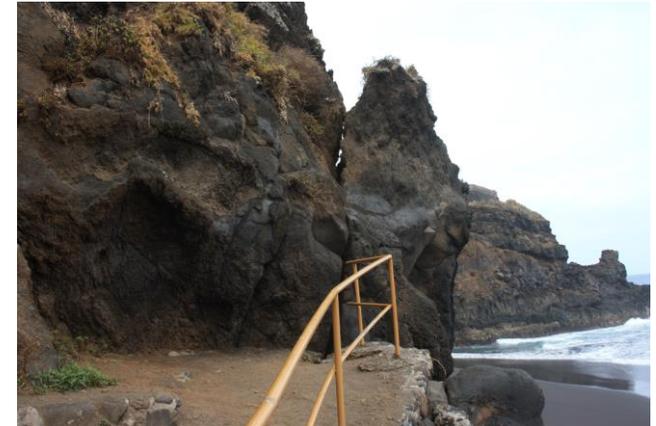
Detalle de acceso a la zona de playa y bloque basáltico parcialmente desgajado.

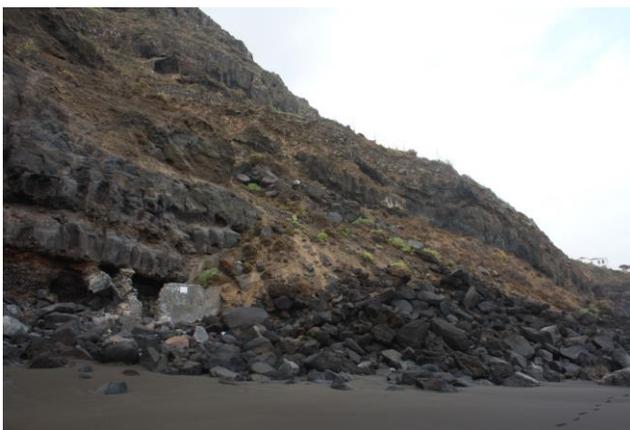
Vista lateral del canchal sobre zona de playa.

Tipo de medida	Descripción
	Atendiendo a la configuración y naturaleza del área fuente no son planteadas medidas de tipo estructural, proponiéndose, en su caso, la instalación de señalización de advertencia.

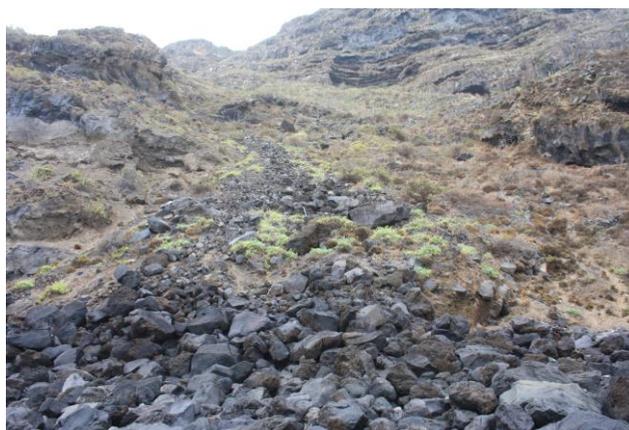
Frente del cono con clasificación de materiales.

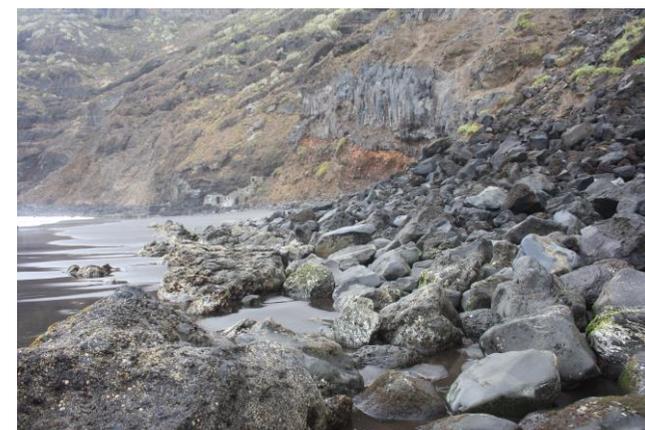
Bloques del frente en zona de paso de playa.

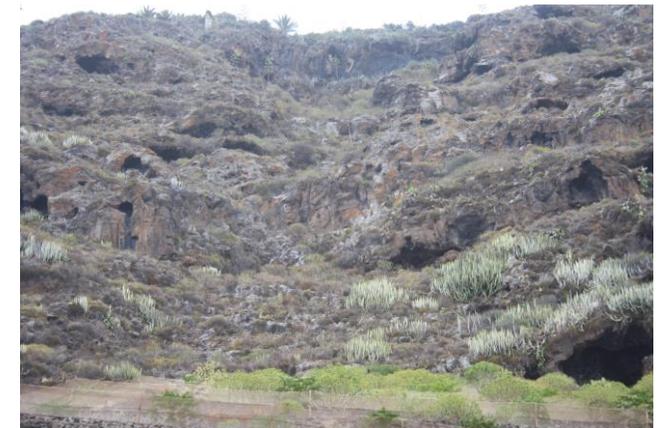
Detalle de talud dispuesto sobre zona agrícola, con incipiente desarrollo de barranquera.

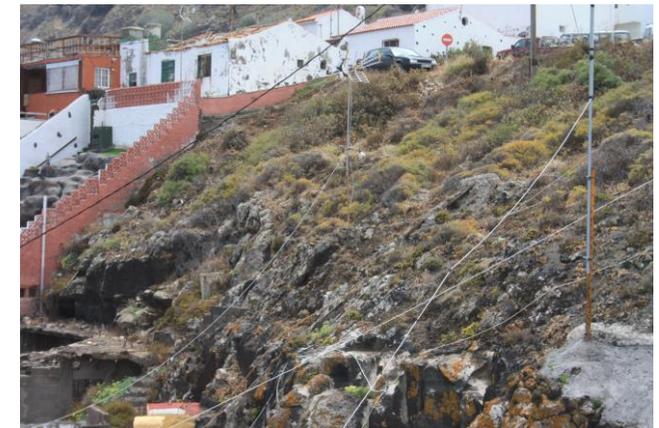
Vegetación arbustiva acompañante, que actúa como retenedora de fragmentos.

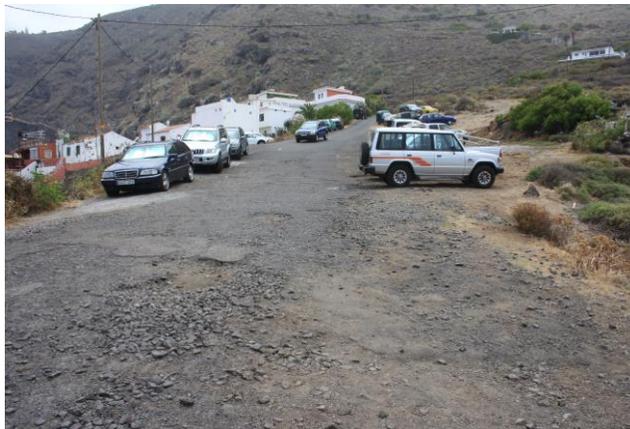
Carrereta del Caletón y pequeños terraplenes en sus márgenes.

Tipo de medida	Descripción
Saneo	Limpieza y retirada periódica de terrígenos en cuerpo y márgenes de la Carretera del Caletón.
Bermas y cunetas	Posibilidad de diseño de pequeña cuneta para derivación de escorrentías canalizadas a lo largo de la Carretera del Caletón.

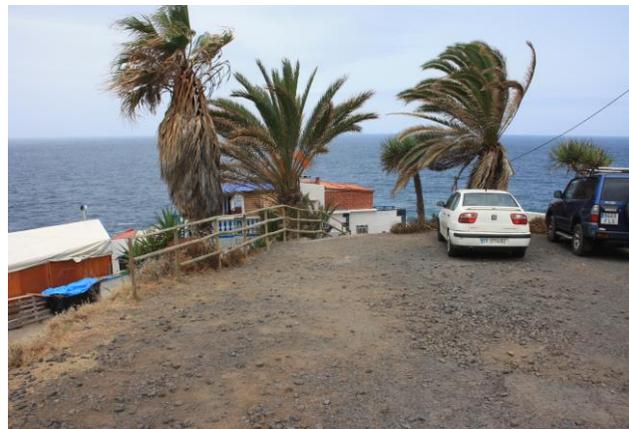
Terminación de carretera del Caletón y edificaciones deprimidas.

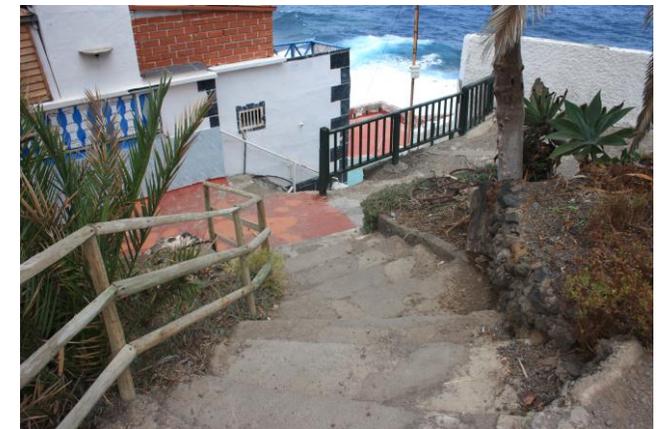
Acceso a edificaciones, situado bajo rasante.

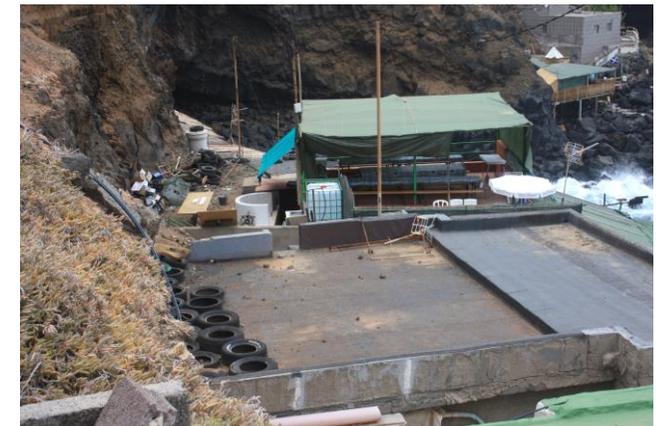
Detalle de huellas de caída sobre cubiertas de edificaciones.

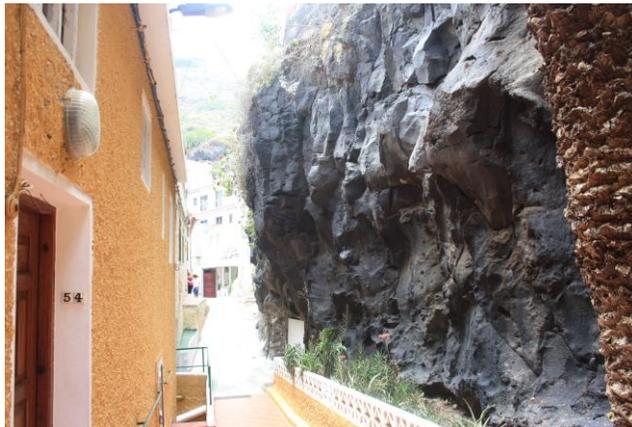
Talud basáltico en zona de tránsito peatonal.

<i>Tipo de medida</i>	<i>Descripción</i>
Bulones y anclajes	Propuesta de estudio para selección y fijación de los sectores del talud más comprometidos.

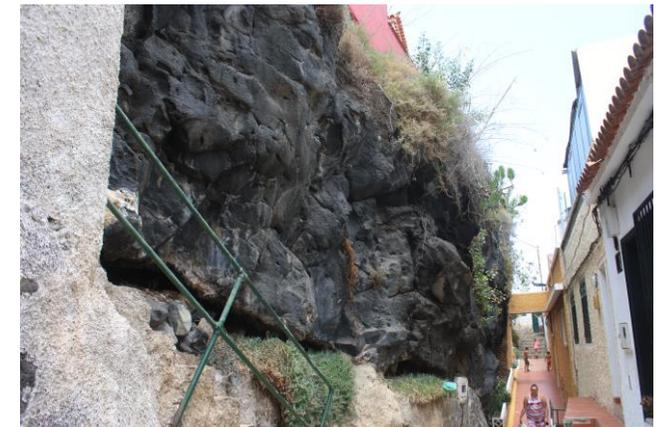
Extremo del talud principal.

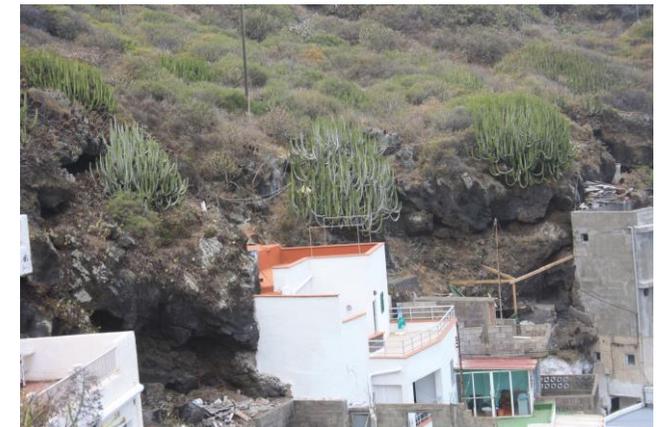
Área de culminación de pastilla edificada y detalle de vegetación tapizante de niveles de suelos.

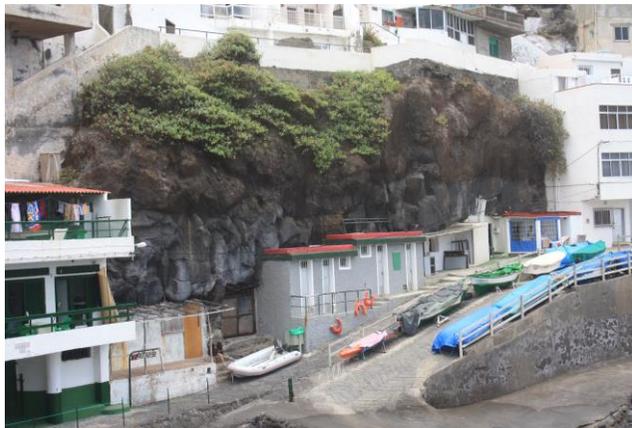
Panorámica de embarcadero del Caletón y talud rocoso principal.

Tipo de medida	Descripción
Bulones y anclajes	Propuesta de estudio para revisión de actuales sistemas de aseguramiento.
Malla de guiado	Propuesta de estudio para revisión de actuales sistemas de aseguramiento.

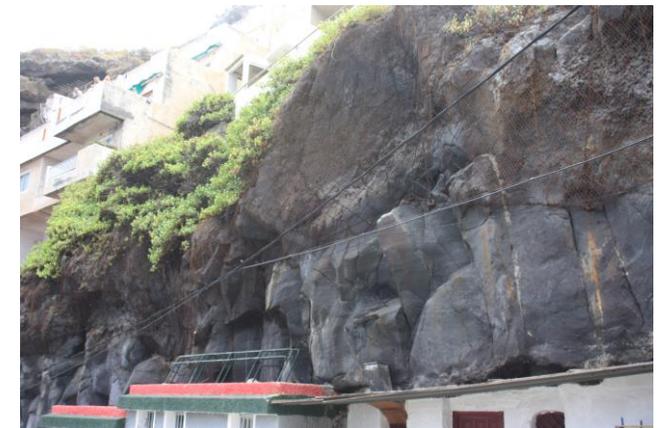
Detalle de sistema de sujeción habilitado sobre espacio

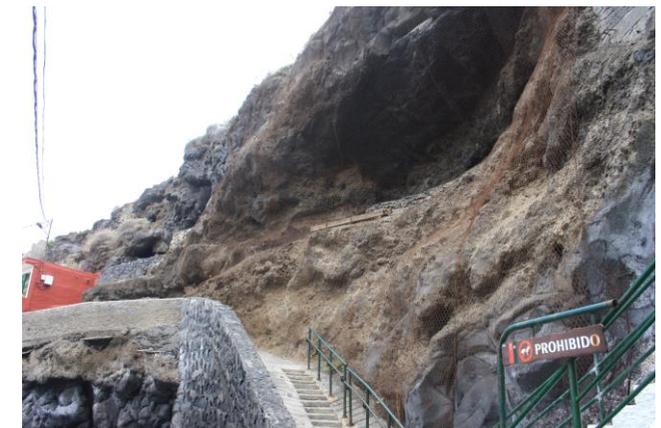
Detalle de acceso y malla de guiado instalada parcialmente sobre talud.

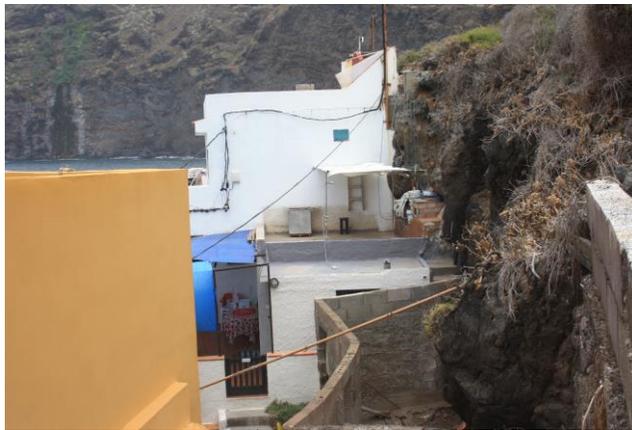
Edificaciones situadas a pie de talud rocoso.

Tipo de medida	Descripción
Saneo	Limpieza y retirada de fragmentos de mayor tamaño en situación inestable.
Malla de guiado	Propuesta de recubrimiento de sectores del talud más disgregados.

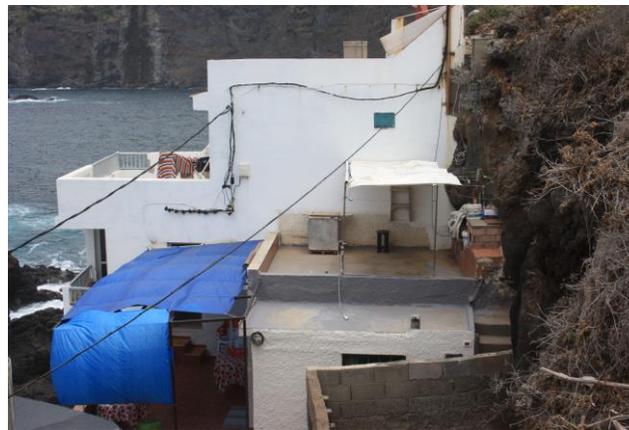
Detalle de edificaciones situadas en área en riesgo.

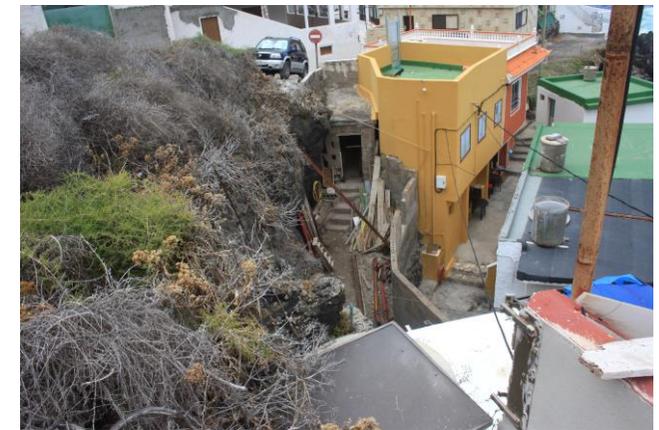
Talud rocoso, con recubrimiento parcial de matorral.

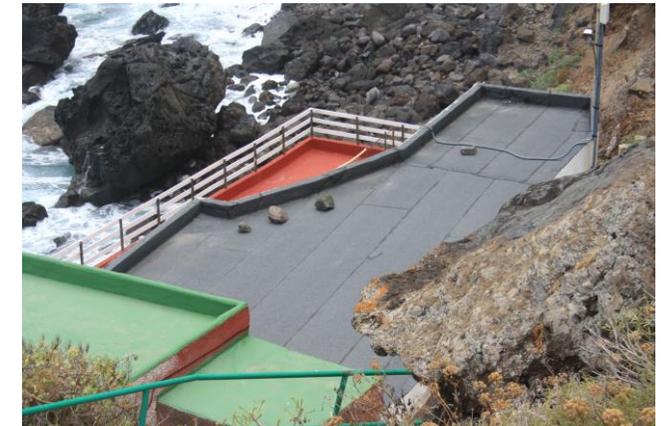
Fragmentos y huellas de impacto sobre la cubierta de la edificación.

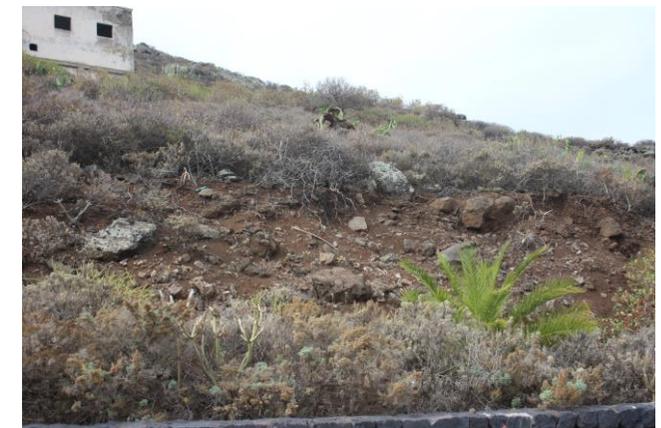
Detalle de depósito de ladera, con inclusión de bloques en equilibrio.

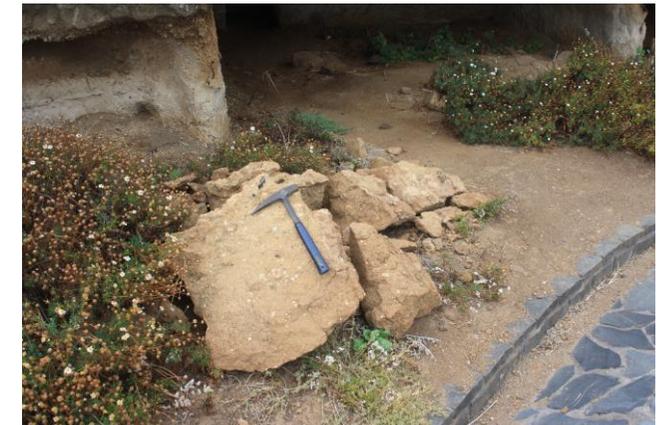
Detalle de bloques desprendidos de frente de talud.

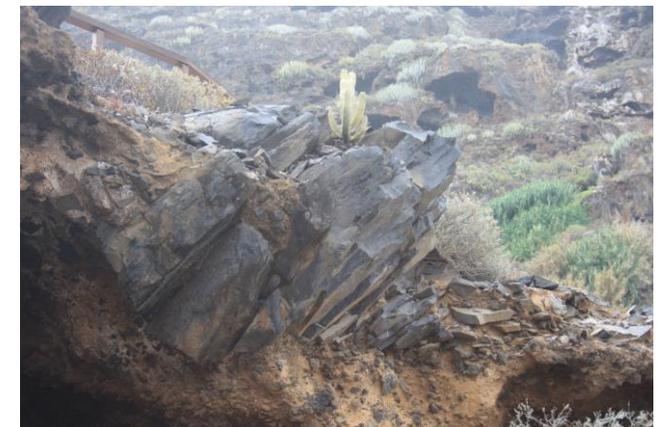
Bloque basáltico fracturado posicionado sobre paseo.

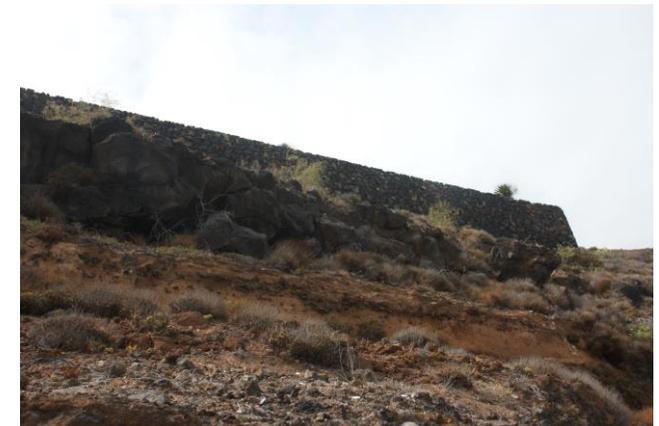
Visión general de talud situado al pie de equipamiento público.

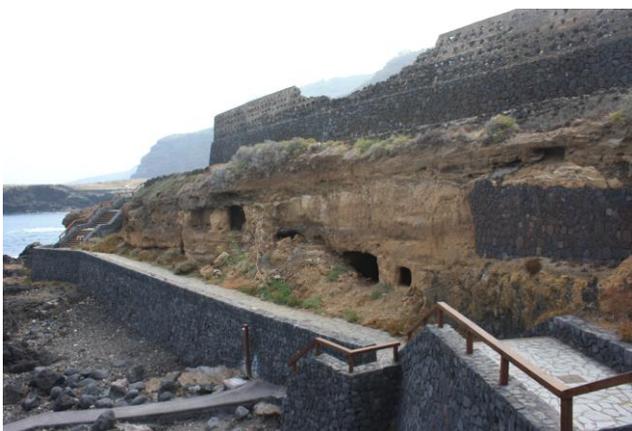
Tramo de paseo litoral en zona central de plataforma costera.

Tipo de medida	Descripción
Saneo	Limpieza y retirada de bloques inestables situados en zona de coronación.
Muro	Propuesta de estudio para diseño y ejecución de muros de refuerzo de cuevas.
Malla de guiado	Estudio y selección de áreas del talud a recubrir.

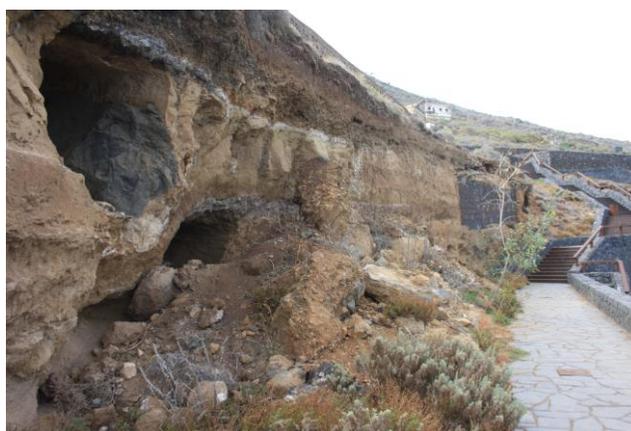
Desplomes en talud principal por colapsos parciales de cuevas.

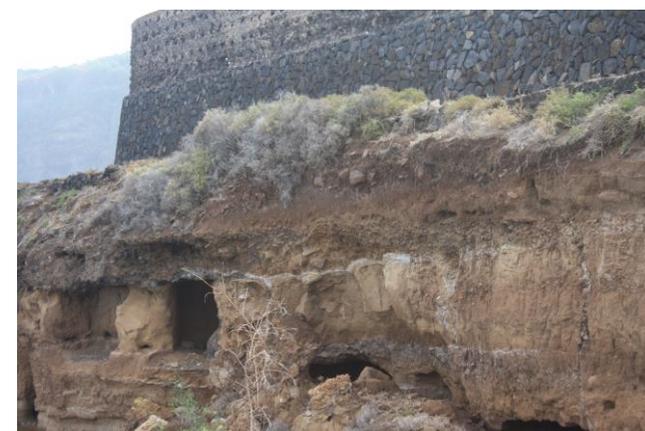
Vista de talud principal y niveles de suelos dispuestos a techo.

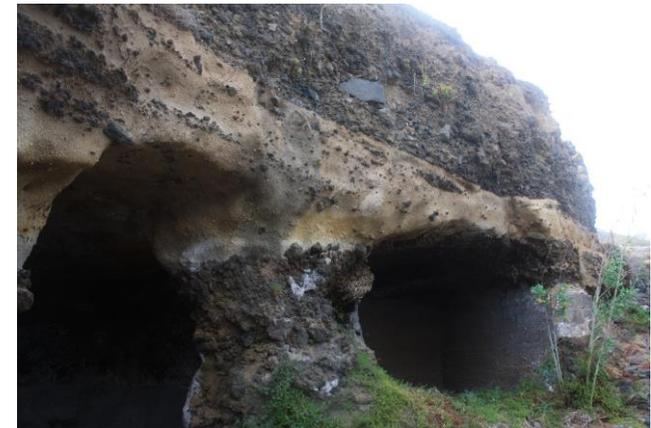
Detalle de exvacaciones en talud situado junto a acceso a zona de baño.

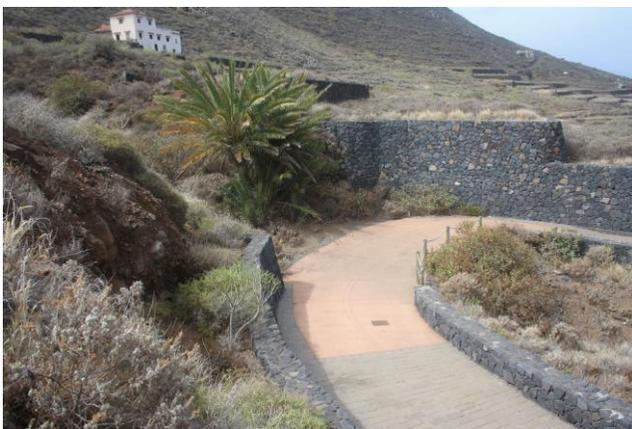
Tramo de paso del paseo litoral por el barranco de la Negra.

<i>Tipo de medida</i>	<i>Descripción</i>
Muro	Estudio y diseño de elemento de protección del paseo litoral ante puntuales episodios de arrastres.
Saneo	Limpieza y retirada de principales fragmentos inestables situados en los taludes más cercanos.

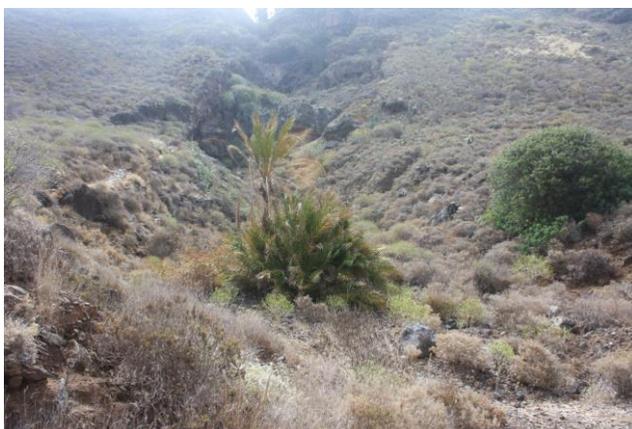
Depósitos y vegetación instalada aguas arriba en el cauce del barranco de la Negra.

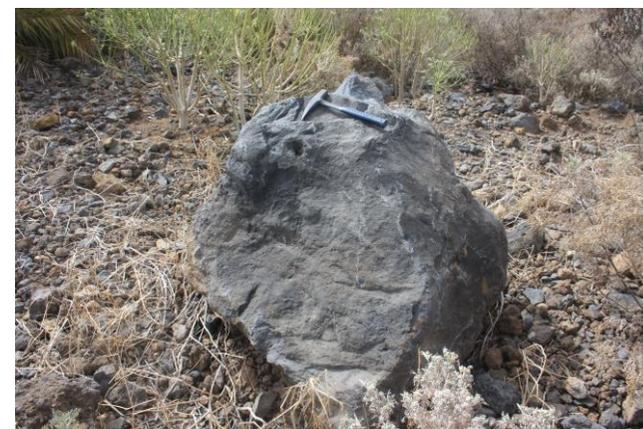
Bloque basáltico movilizado por escorrentías en cauce del barranco de la Negra.

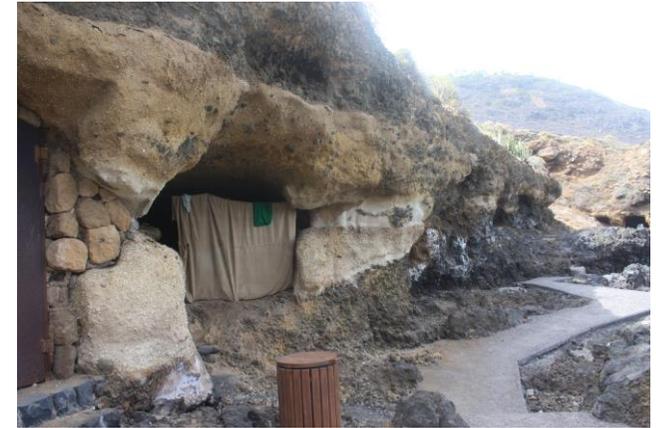
Sistemas de cuevas junto a zona de embarcadero.

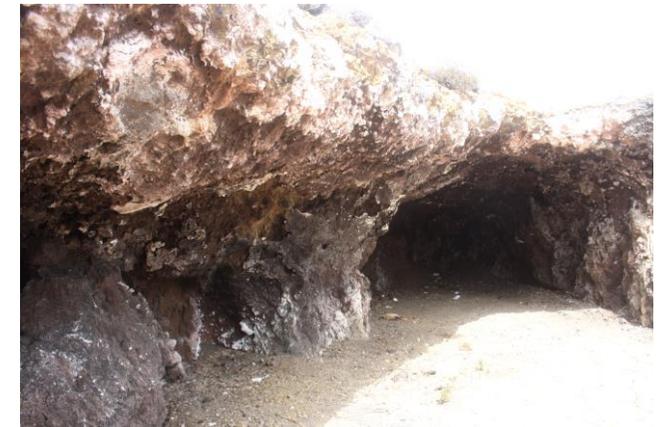
Escorias y niveles de suelos a techo.

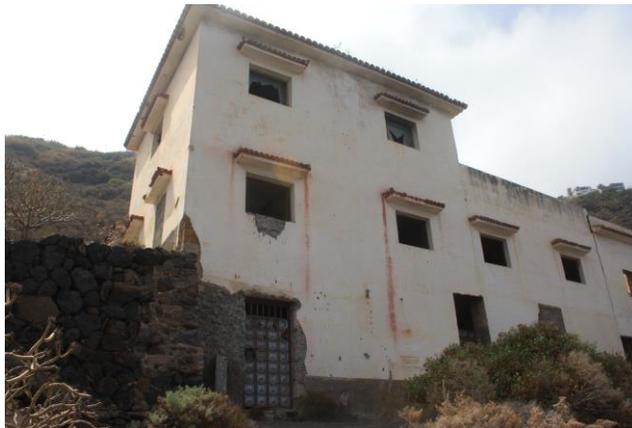
Vista del frente de la casona situada en espacio central superior de la plataforma litoral.

Tipo de medida	Descripción
Muro	Estudio y diseño de elemento de protección frente a fenómenos de arrastres.
Malla de guiado	Estudio y selección de sector del talud a recubrir.

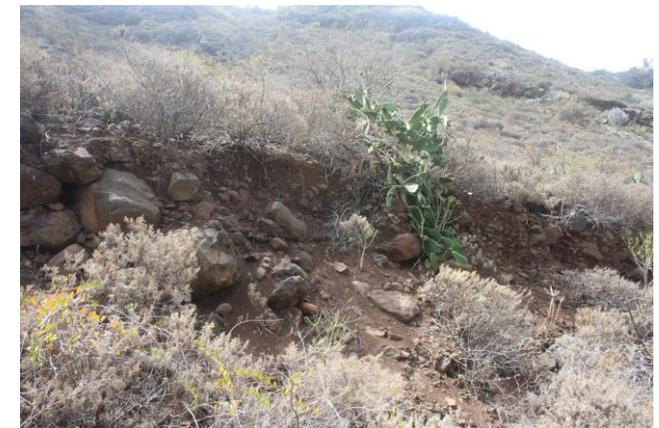
Detalle del depósito de ladera situado aguas arriba de la casona.

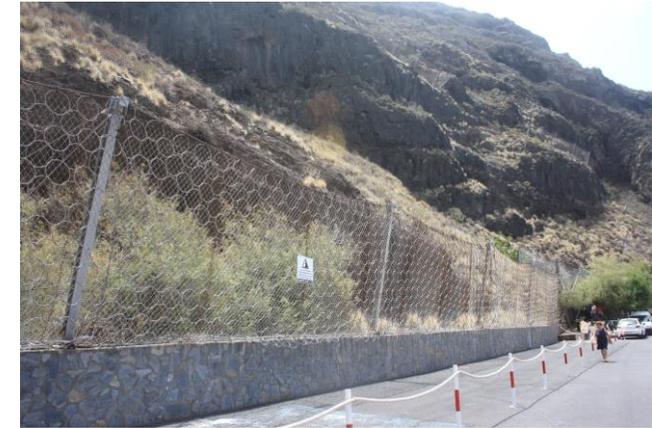
Franja de protección definida entre pantallas dinámicas y área de tránsito.

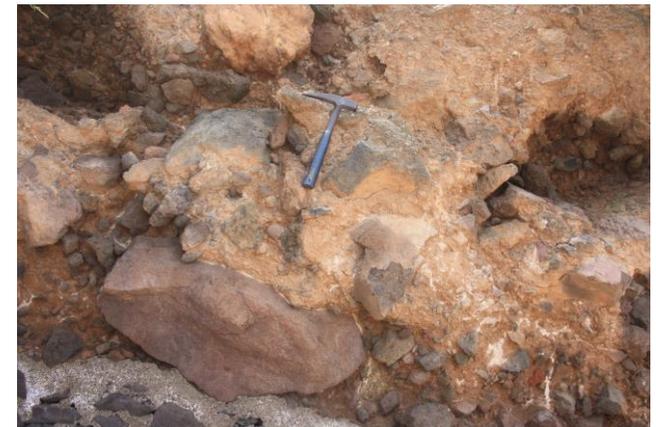
Detalle de bloque basáltico incluido en depósito de ladera.

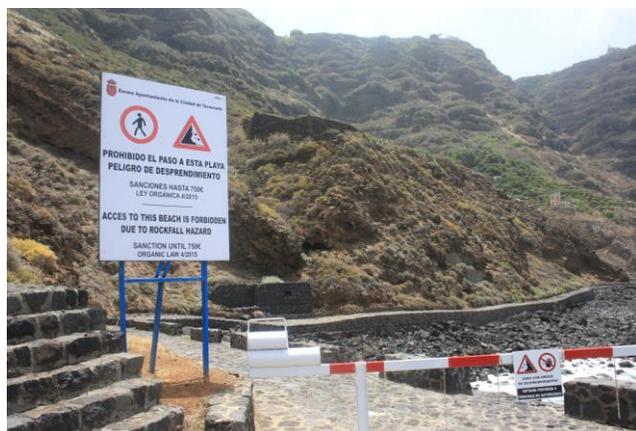
Vista de acceso y señalización de prohibición de paso a playa

Tipo de medida	Descripción
Saneo	Estudio general del talud principal, con selección de áreas principales objeto de limpieza y retirada controlada.
Caballones	Propuesta de análisis de viabilidad de diseño e implantación de caballón a pie de talud.
Malla de guiado	Estudio y análisis de área del talud principal objeto de recubrimiento.
Pantalla dinámica	Estudio y selección de las áreas de instalación y diseño de soluciones.

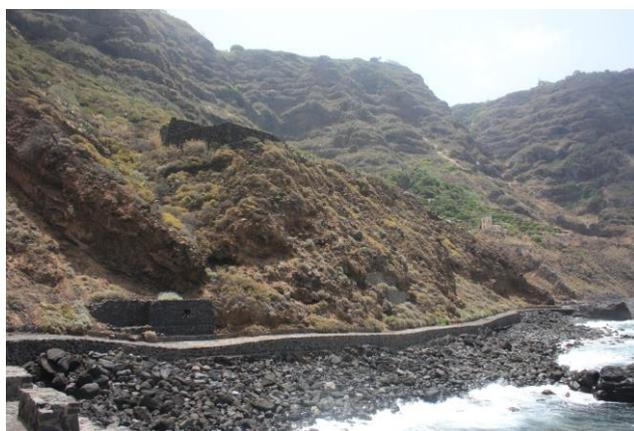
Panorámica de tramo de paseo litoral y talud detrítico superior.

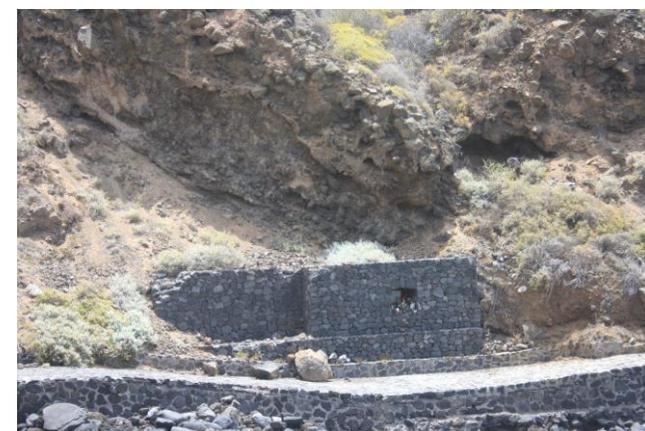
Detalles de inestabilidades registradas a pie de talud.

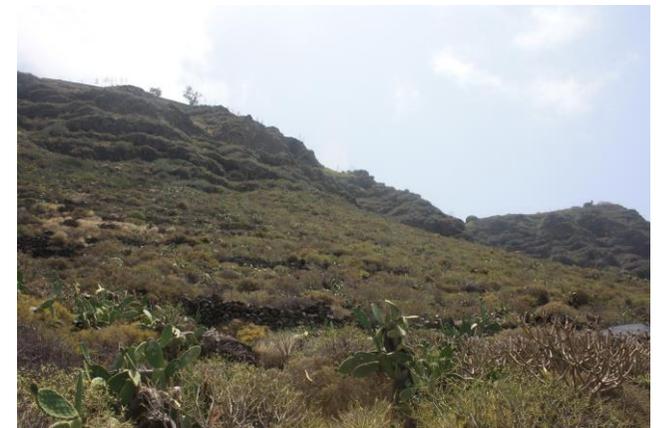
Vista general del conjunto de talud detrítico.
