DOCUMENTO AMBIENTAL

PROYECTO APERTURA DE PISTA AGRÍCOLA

RAMAL EL BATÁN

T.M. DE SAN CRISTÓBAL DE LA LAGUNA

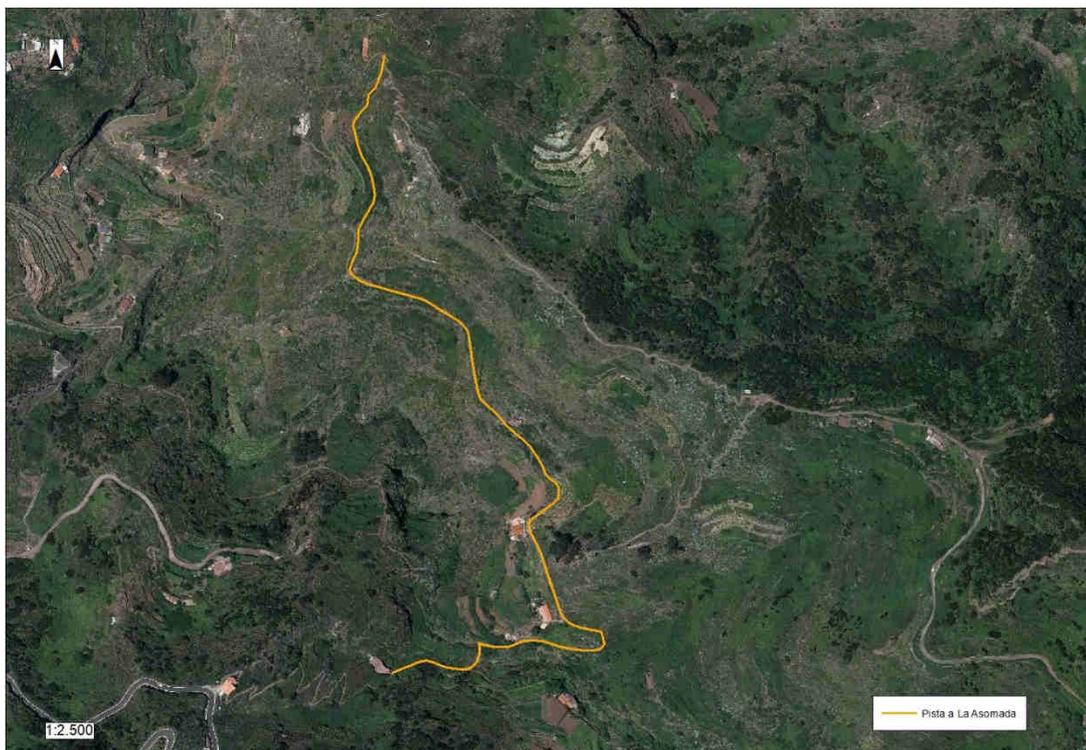
Imagen 1. Trazado de proyecto de Pista a La Asomada ó prolongación pista de El Batán

Esta apertura de pista estará totalmente vinculada a la ejecución de la apertura de otra nueva pista que va desde la finalización de la pista de hormigón existente que acaba justo en el túnel y que irá desde este túnel hasta la zona conocida como la Asomada. Esta pista tendrá una longitud aproximada de unos 950m de longitud y cruzará el cauce existente. Una vez que esta pista se finalice se ejecutará la apertura del ramal objeto de este proyecto. Este ramal se iniciará en la pista futura de ampliación del camino el Batán y se realizará un entronque en el PK-220 aproximadamente.

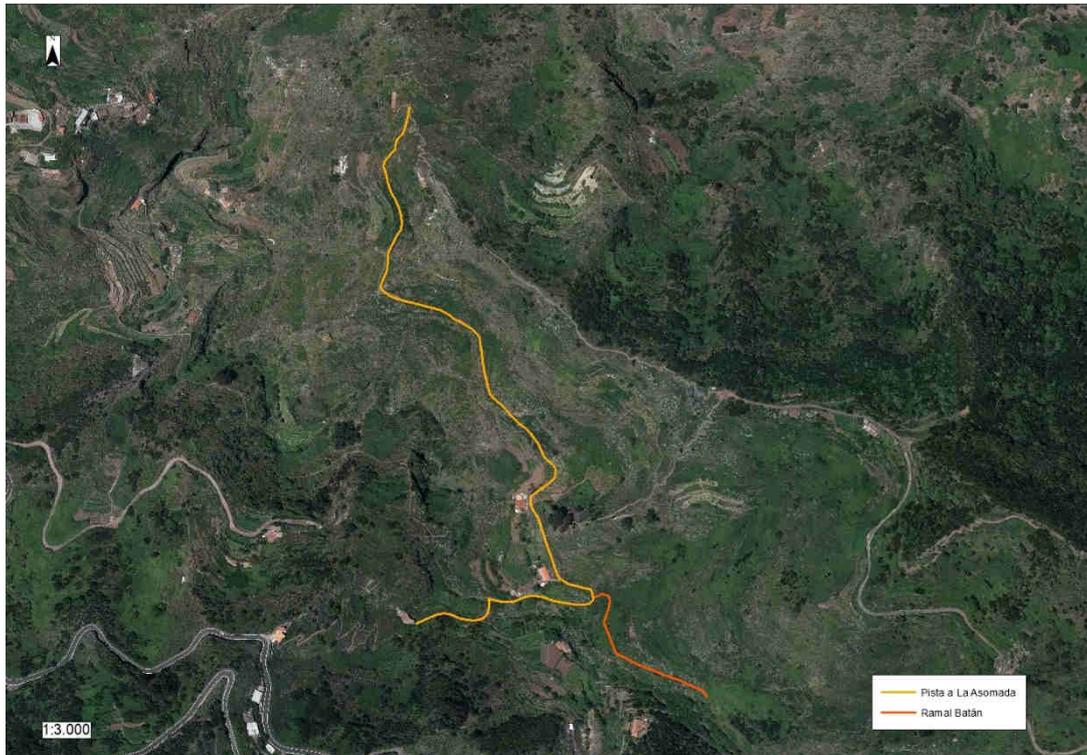
Imagen 2. Conexión de Ramal El Batán con Pista a La Asomada

Desde el PK-220, se realizará la apertura del camino objeto del proyecto y se caracteriza por ser un ramal de unos 174m de longitud, cruzar al inicio un cauce público mediante un badén y continuar por la curva de nivel hasta la longitud total y favorecer el acceso a las fincas anexas al camino, edificaciones próximas y facilitar la explotación agrícola de la zona.

El camino se caracteriza por tener en su margen derecha un muro de contención que discurrirá en toda la traza del camino y que servirá de sujeción del mismo. Al final del camino se realizará una zona de giro de vehículos para facilitar la maniobra de cambio de sentido.

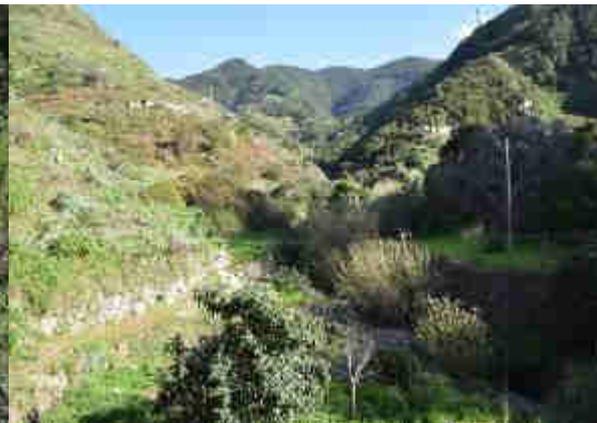
Foto 3. Cauce de barranco

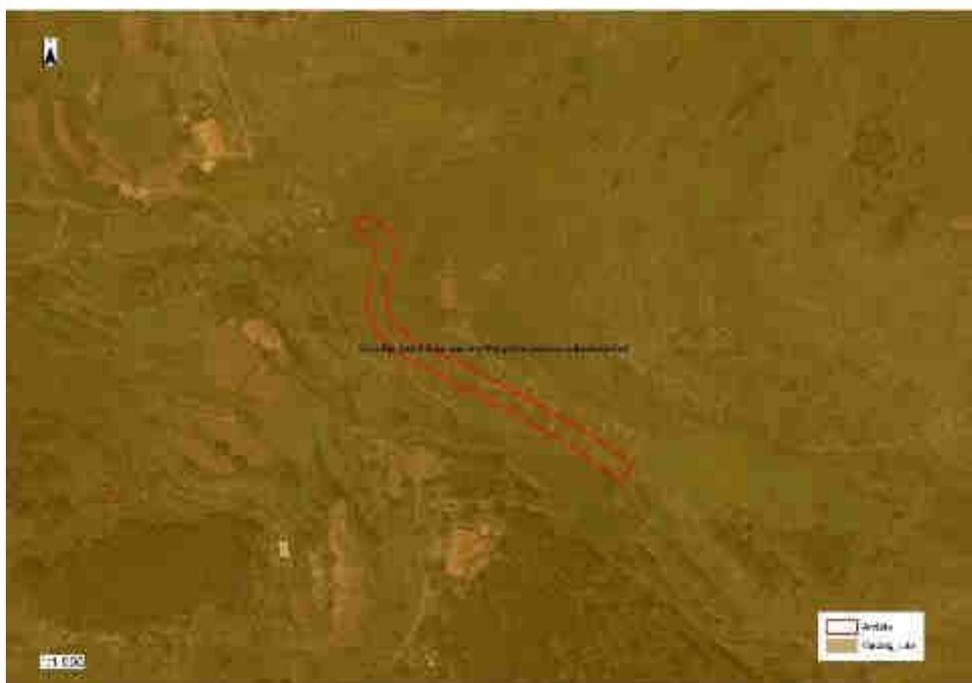
Imagen 5. Geología (litología)

Todo el ámbito de estudio queda encuadrado, litológicamente, en una zona de coladas basálticas con niveles piroclásticos subordinados. Es la unidad de mayor representación superficial de todo el macizo. Está compuesta por los apilamientos subhorizontales de lava. Estructuralmente, buzanan hacia el sur unos 10° - 20° , en una disposición periclinal siguiendo el arco morfológico de la península. Composicionalmente hay basaltos olivínicos y olivínico-piroxénicos, basaltos afaníticos y traquibasaltos.

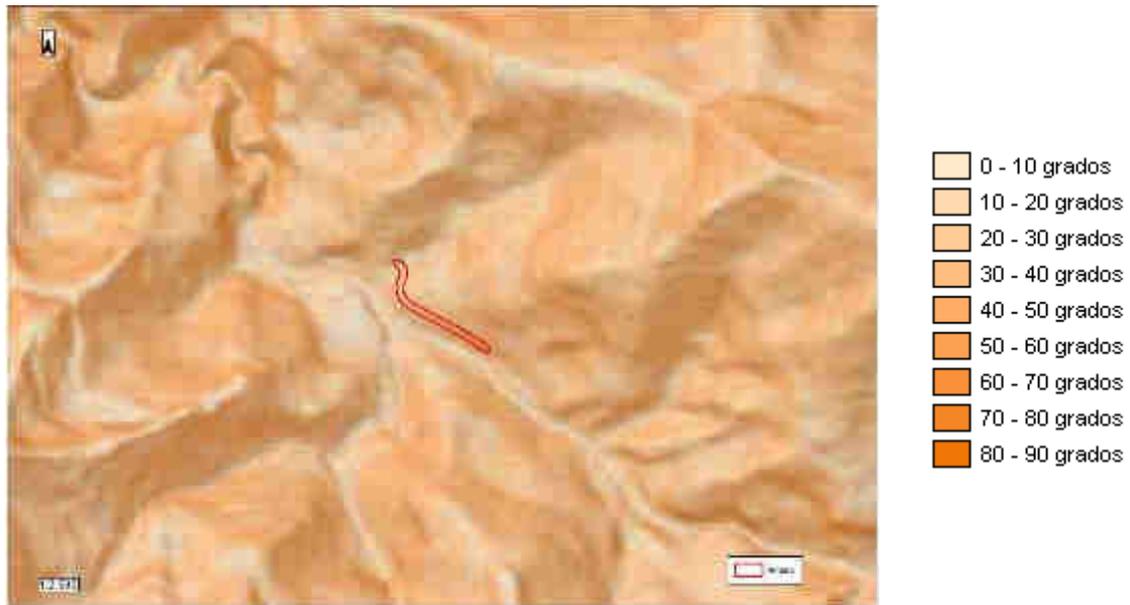
Imagen 6. Mapa Clinométrico (pendientes)

Respecto a la pendiente, la siguiente imagen muestra el mapa Clinométrico del ámbito de estudio. La pendiente media del área de estudio está entre el 30% y 40%.

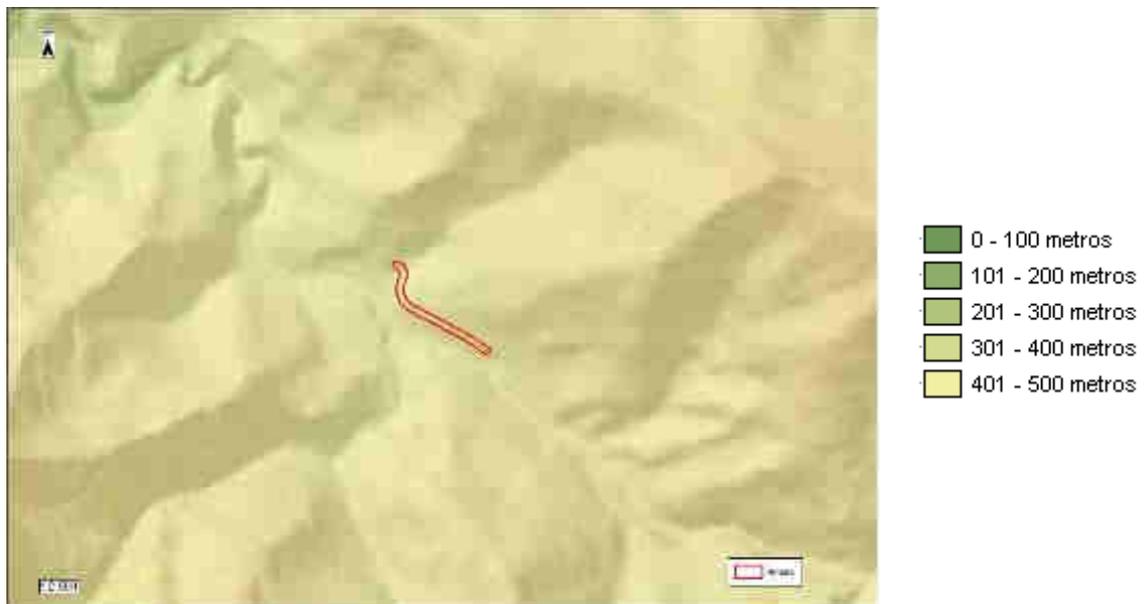
Imagen 7. Mapa Hipsométrico (elevaciones)

Respecto a la elevación, la siguiente imagen muestra el mapa hipsométrico. El ámbito de estudio se localiza entre los 470 m.s.n.m. y los 480 m.s.n.m.

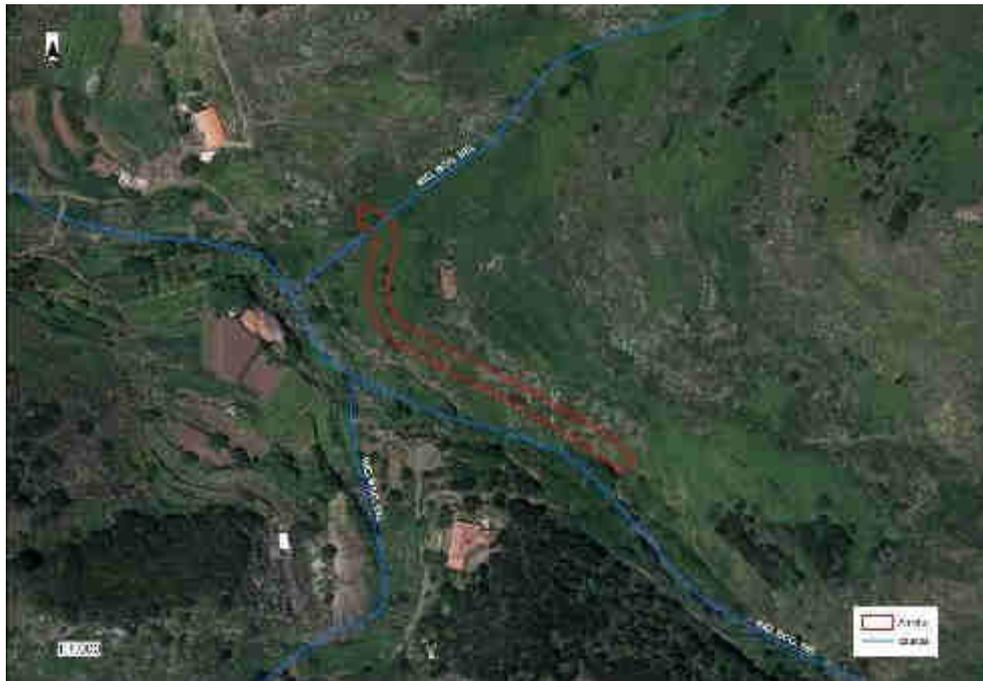
Imagen 9. Cauces de barrancos

Según los datos disponibles del Consejo Insular de Aguas de Tenerife (CIATF), por el sur del ámbito discurre el cauce principal del Bco. del Río, y el ámbito, en su margen norte, se localiza sobre un cauce tributario del citado barranco. En la siguiente imagen se muestran los cauces.

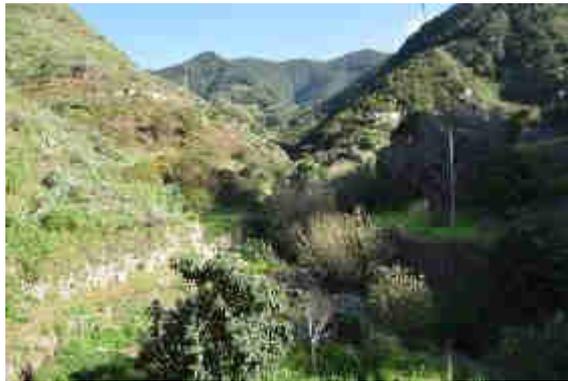
Foto 4. Cauce principal del Bco. del Río al sur del ámbito, fuera del mismo

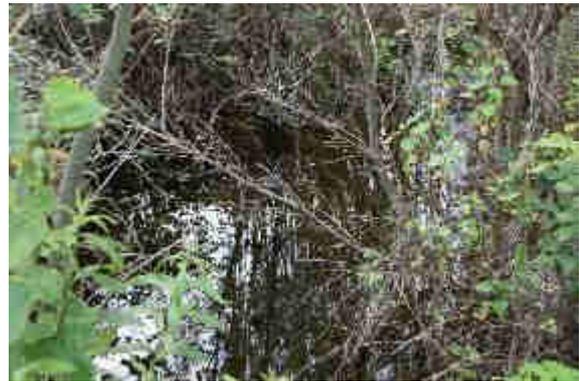
Foto 5. Tramo con agua en el cauce principal del Bco. del Río

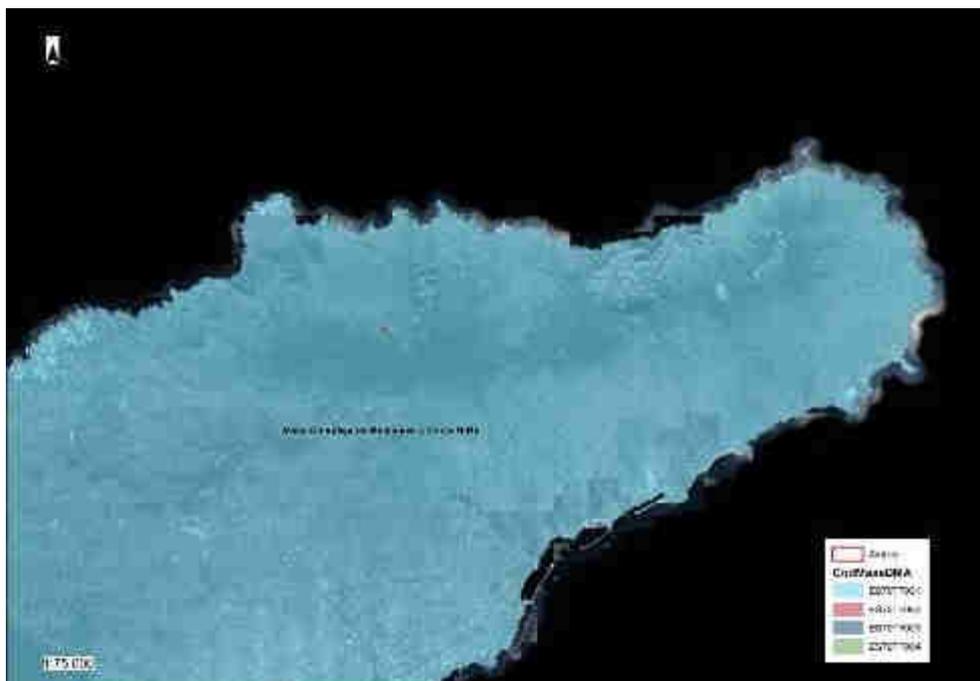
Imagen 10. Masa de agua subterránea

En lo que respecta a la Masa de Agua Subterránea, todo el ámbito se asienta sobre la Masa denominada *Masa Compleja de Medianías y Costa N-NE*, código ES70TF001, con un estado químico bueno y cuantitativo malo. En la siguiente imagen se muestra la masa de agua subterránea.

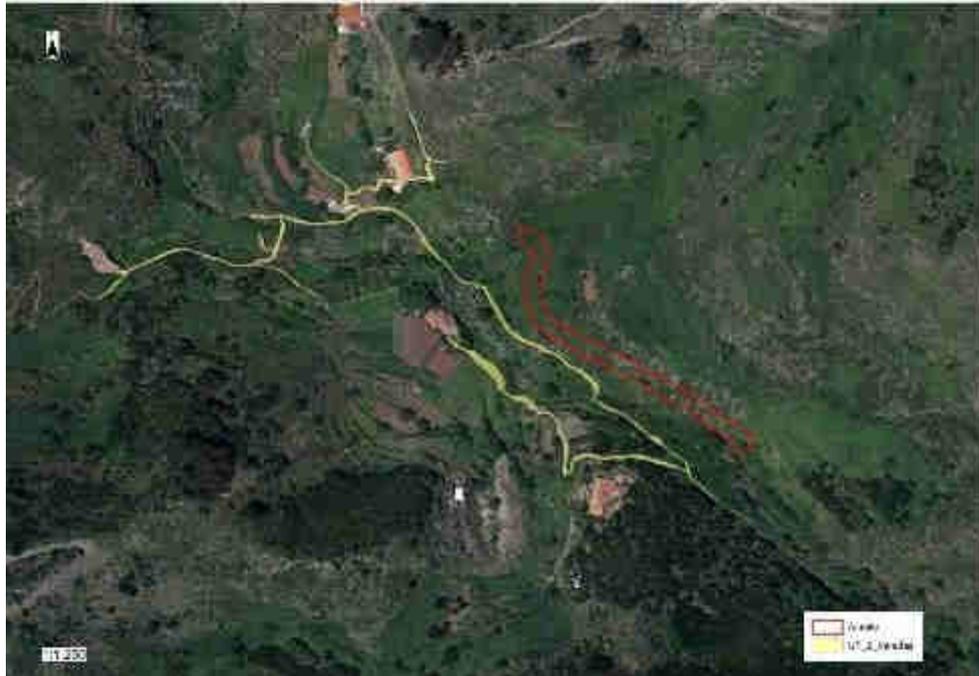
Imagen 22. Unidad de paisaje 2. Veredas

Esta unidad de paisaje se corresponde con la red de veredas cercanas al ámbito de estudio, que dan acceso a las edificaciones y/o parcelas agrícolas, algunas de las cuales están en explotación y otras en estado de abandono.

Se localiza en una cuenca visual media, presentando tramos visibles y otros que no lo son por la presencia de vegetación en sus bordes o tramos que cruzan el Bco. dl Río. Cromáticamente destaca el marrón de los materiales. La calidad paisajística es en general media – baja. En la siguiente imagen se muestra su delimitación.

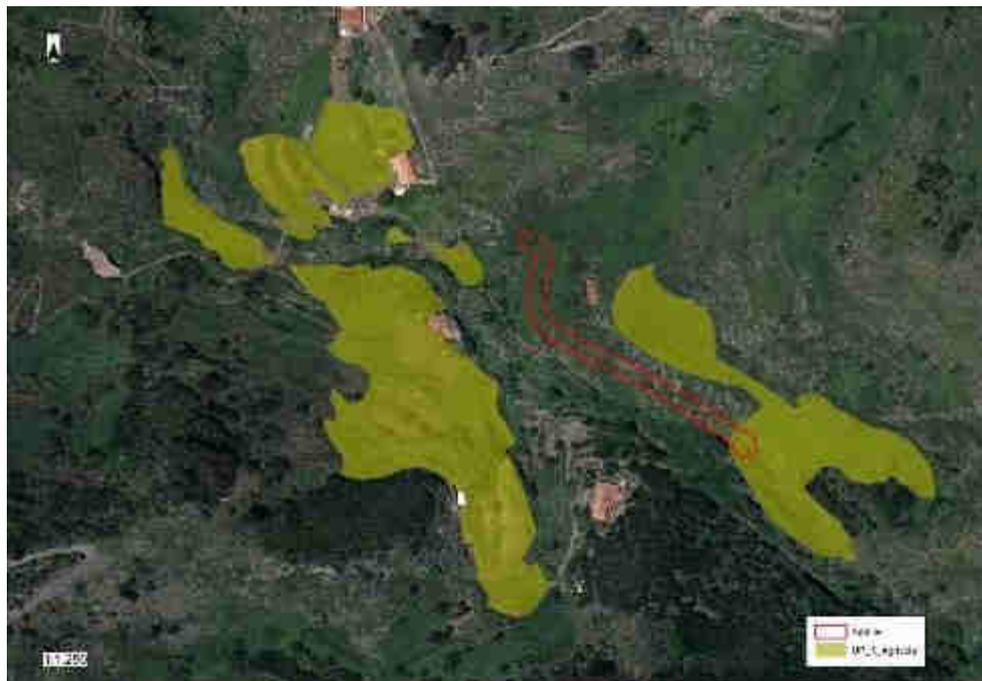
Imagen 23. Unidad de paisaje 3. Parcelas agrícolas

Esta unidad de paisaje se localiza en su mayor parte en la mitad oeste del ámbito de estudio, fuera del mismo, donde se encuentra la mayor parte de las parcelas agrícolas en explotación (papas, frutales, viñas, etc.), si bien también hay presencia en la mitad este y dentro del propio ámbito, en su margen sureste, con parcelas agrícolas en estado de abandono. Cromáticamente destaca el verde de las plantaciones. Se localiza en una cuenca visual media, y su calidad paisajística es media - alta. En la siguiente imagen se muestra su delimitación.

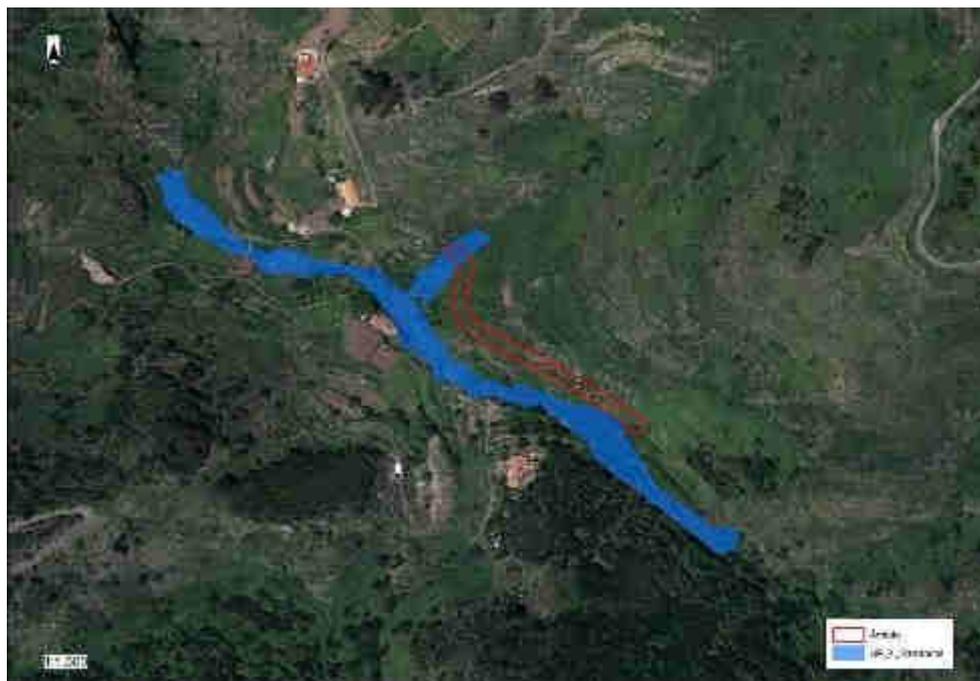
Imagen 24. Unidad de Paisaje 4. Barrancos

Esta unidad de paisaje se corresponde con el cauce principal y con el tributario del Bco. del Río, el segundo de ellos parcialmente dentro del ámbito de actuación, concretamente en el norte del mismo. Destaca, en el cauce principal, el cañaveral y la presencia de saucedas y, en algunos tramos pozas de agua. Se localiza en una cuenca visual media y cromáticamente destaca el verde de la vegetación. Su calidad paisajística es alta. En la siguiente imagen se muestra su delimitación.

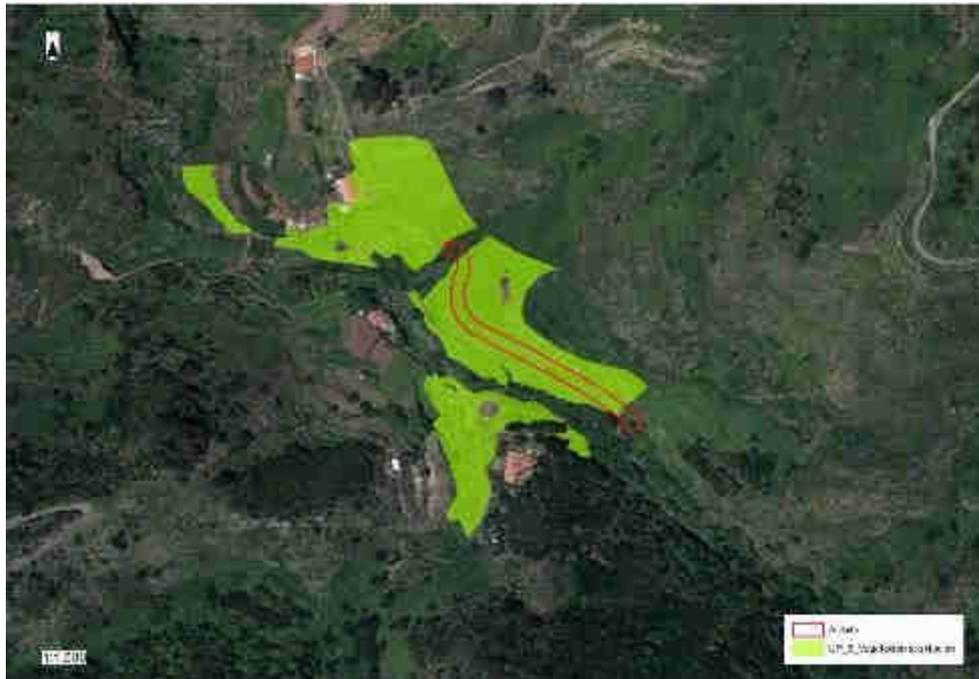
Imagen 25. Unidad de Paisaje 5. Vegetación de sustitución

Esta unidad de paisaje es la que predomina dentro del ámbito de estudio, ocupando la mayor parte del mismo, estando también presente al norte del mismo, así como al sur del Bco. del Río. Se remite a lo expuesto, en cuanto a vegetación existente, en el subapartado de vegetación y flora. Cromáticamente destaca el color verde de la vegetación y se localiza en una cuenca visual media. Su calidad paisajística es media. En la siguiente imagen se muestra su delimitación.

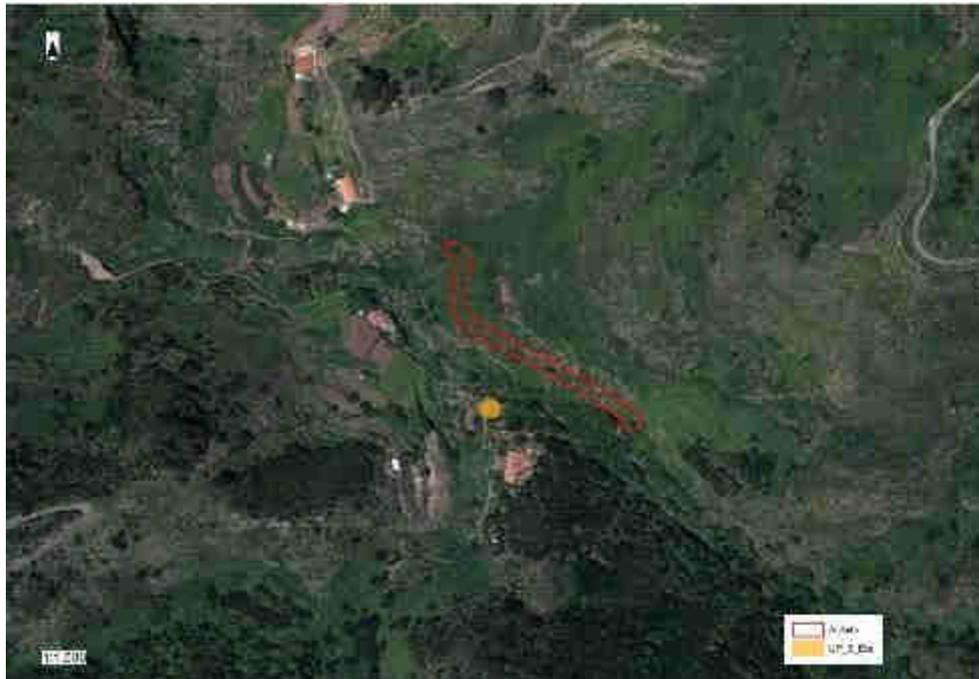
Imagen 26. Unidad de paisaje 6. Instituto

Se constituye como una unidad de paisaje por su valor patrimonial. Se localiza al sur del ámbito de estudio, en una cuenca visual baja, y cromáticamente destaca el color ocre de los materiales que delimitan la era, así como por la vegetación existente en su interior, estando presente también el color verde. Su calidad paisajística es elevada. En la siguiente imagen se muestra su delimitación.

En la imagen nº26 del presente Documento Ambiental se mostró que las unidades de paisaje afectadas son:

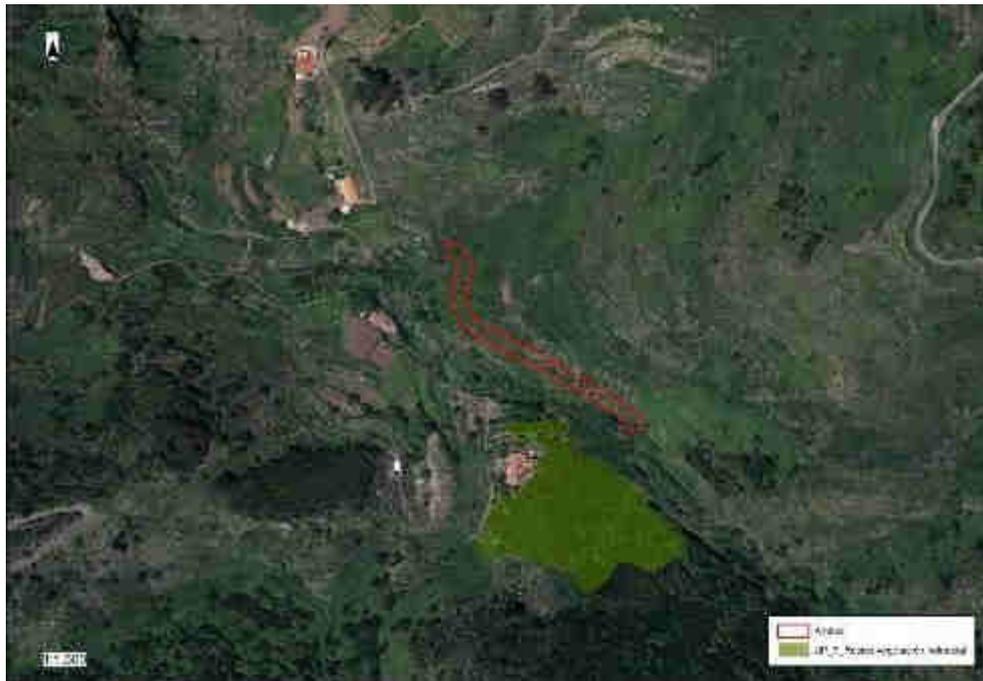
Imagen 27. Unidad de Paisaje 7. Restos de vegetación potencial

Esta unidad de paisaje se localiza en el margen sur ámbito de estudio, fuera del mismo, en una cuenca visual media, destacando cromáticamente por el verde de la vegetación, fayal – brezal, principalmente con presencia de brezo (*Erica arborea*). Su calidad paisajística es alta. En la siguiente imagen se muestra su delimitación.

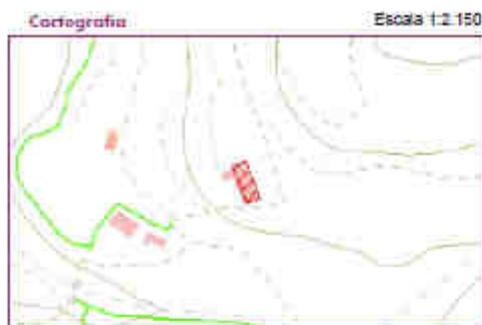
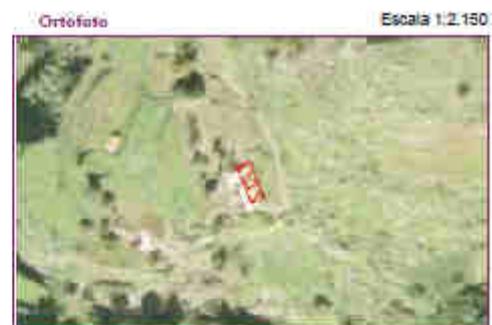
Imagen 30. Ficha edificación nº132

| Uso | Tipología Edificatoria |
|---|---|
| Residencial | Vivienda rural de mediano tamaño, una planta, forma rectangular, tejado a cuatro aguas y posible dependencia anexa excavada en la pared rocosa, aislada en parcela, con entorno agrícola. |

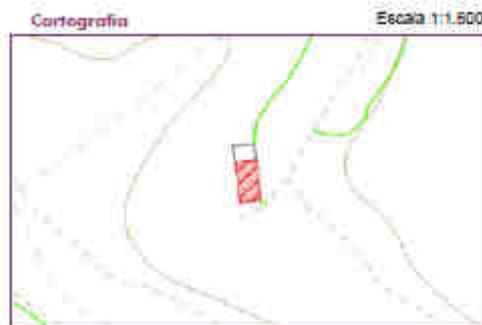
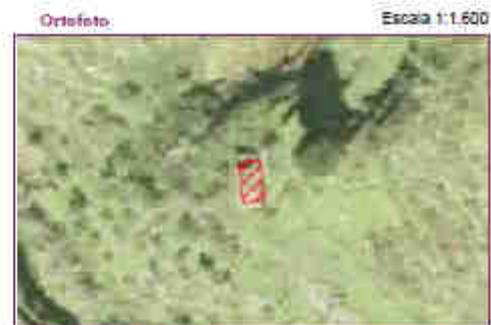
Imagen 31. Ficha edificación nº134

| Uso | Tipología Edificatoria |
|---|---|
| Residencial | Vivienda rural de pequeño tamaño, una planta, forma rectangular, tejado a cuatro aguas, con dependencias adosadas a modo de cobertizo y aislada en parcela con entorno agrícola. |

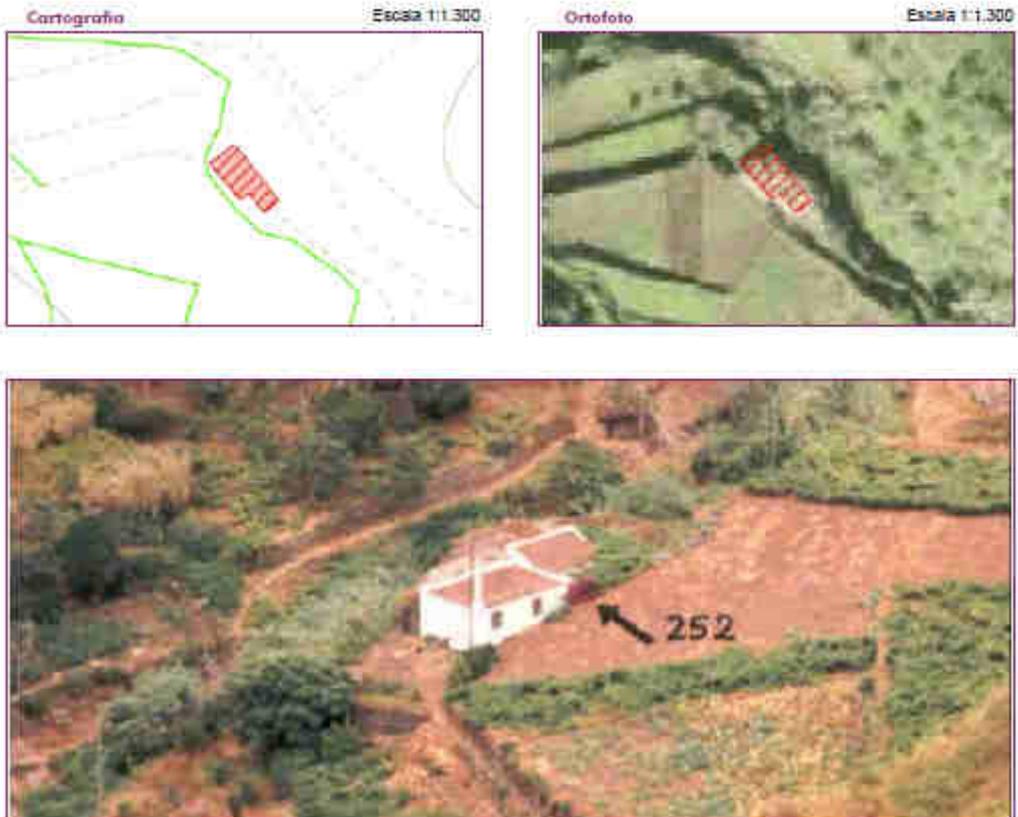
Imagen 32. Ficha edificación nº135

| Uso | Tipología Edificatoria |
|---|---|
| Residencial | Vivienda rural de pequeño tamaño, una planta, forma rectangular, con tejado a cuatro aguas y dependencia anexa de pequeño tamaño a modo de cobertizo, situada en parcela con entorno agrícola. |

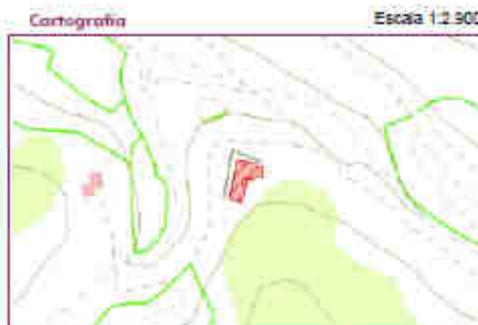
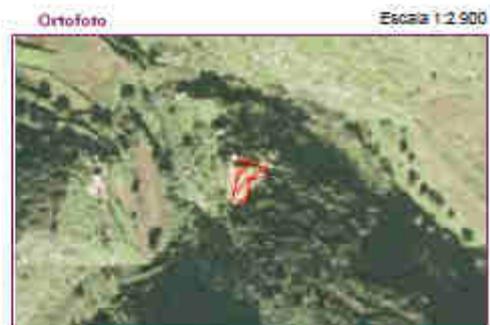
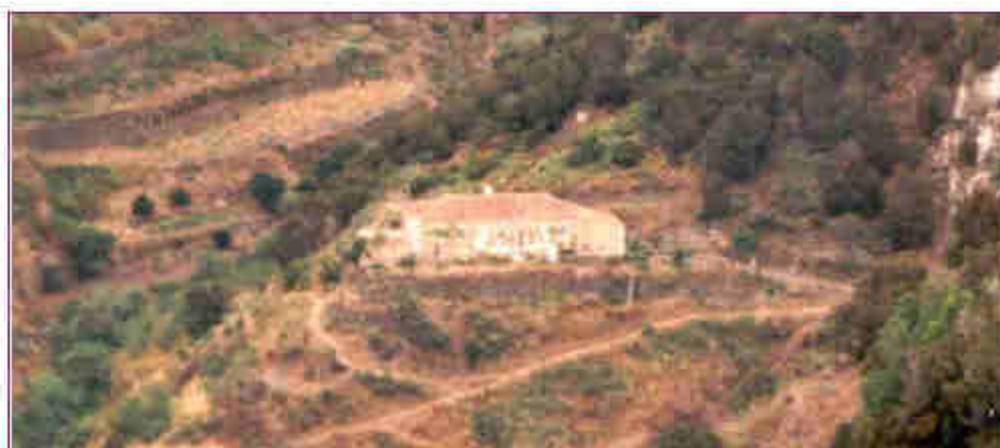
Imagen 33. Ficha edificación nº278

| Uso | Tipología Edificatoria |
|---|---|
| Residencial | Vivienda rural de mediano tamaño, una planta, forma rectangular, con tejado a cuatro aguas y pequeña dependencia adosada a modo de cobertizo. Aislada en parcela con entorno agrícola. |

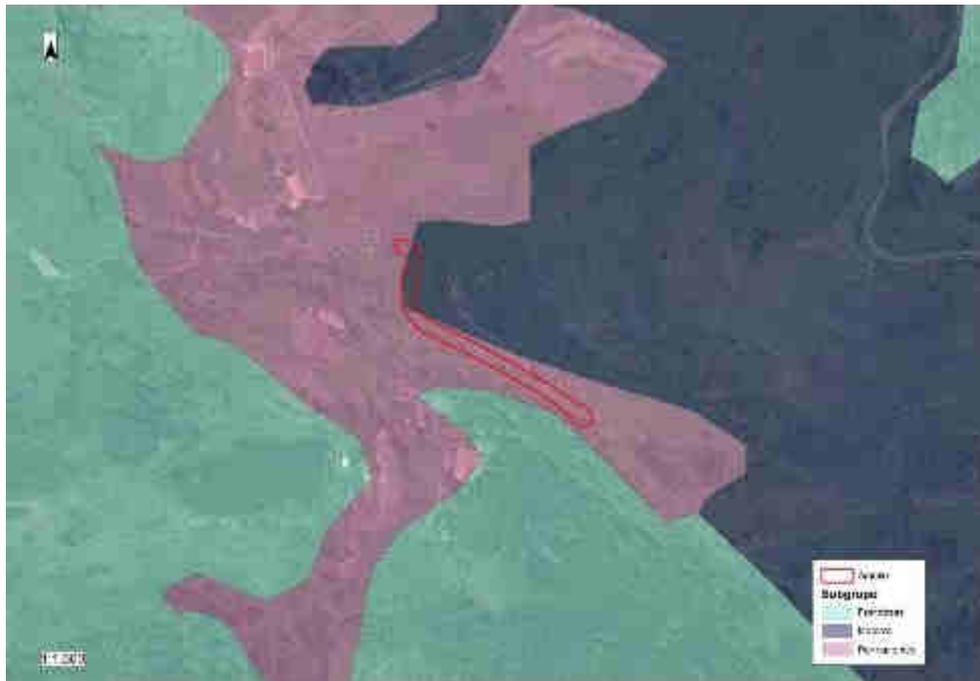
Imagen 34. Mapa de Ocupación del Suelo

Como se puede observar en la imagen anterior, este mapa categoriza prácticamente todo el interior del ámbito como agrícola permanente, si bien hay una zona de vegetación arbustiva o herbácea (matorral). Se remite a las unidades de paisaje delimitadas, que dan una imagen real de los actuales usos del ámbito.

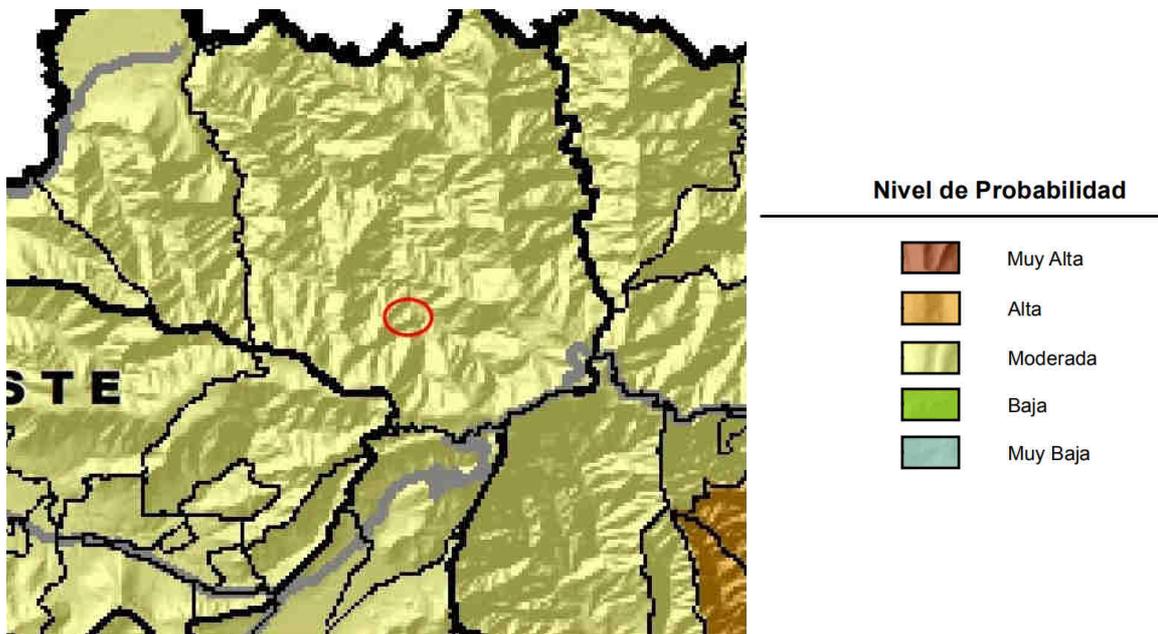
Imagen 39. Probabilidad de sismos en el ámbito de actuación

En la siguiente imagen se muestra la probabilidad de sismos en el ámbito de actuación, **moderada**.

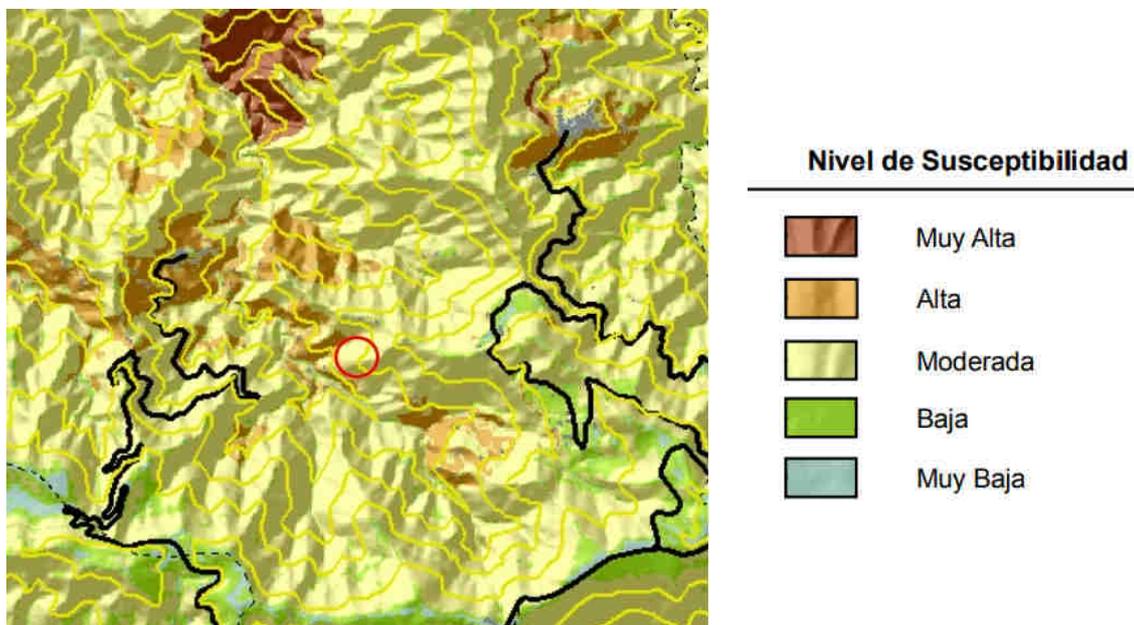
Imagen 43. Susceptibilidad de riesgo frente a dinámica de vertientes

El Ámbito de actuación tiene un nivel de susceptibilidad frente a riesgos asociados a la dinámica de vertientes se encuentra entre **baja y moderada**.

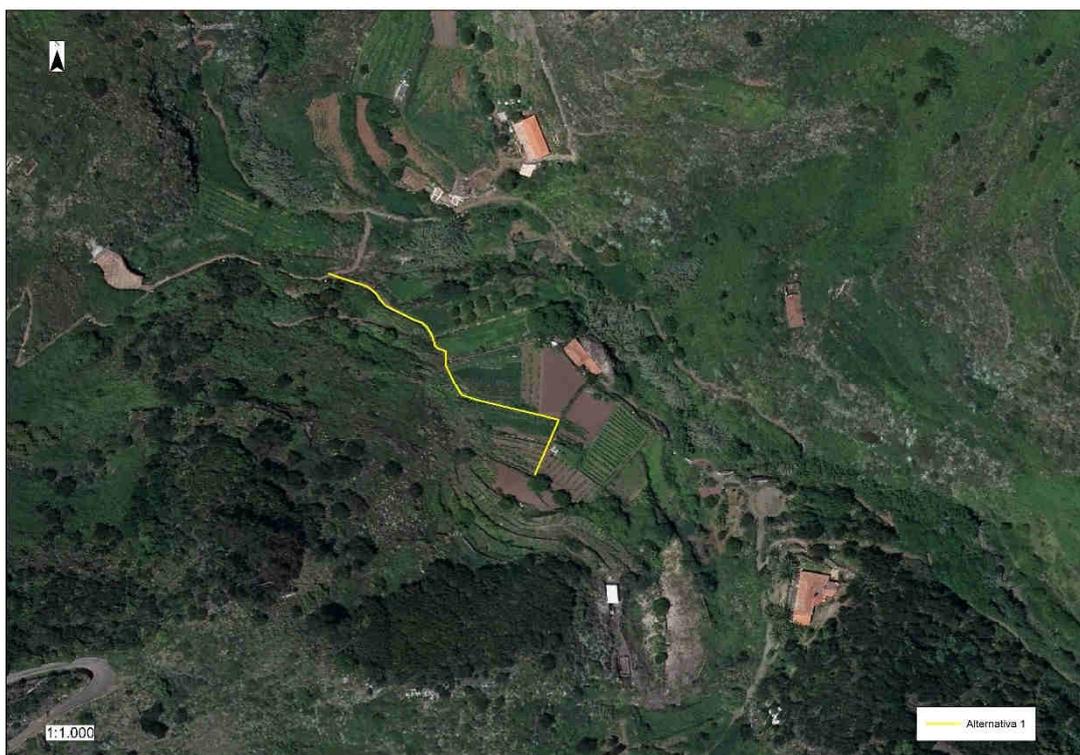
Imagen 44. Alternativa 1

La **Alternativa 1** propone la ejecución de la pista por el margen suroeste. Si bien se trata de un trazado de menor longitud y que da acceso a parcelas de explotación, no se cuenta con disponibilidad de terrenos y afectaría a una gran superficie de parcelas agrícolas en explotación. En la siguiente imagen se muestra el trazado de esta Alternativa.

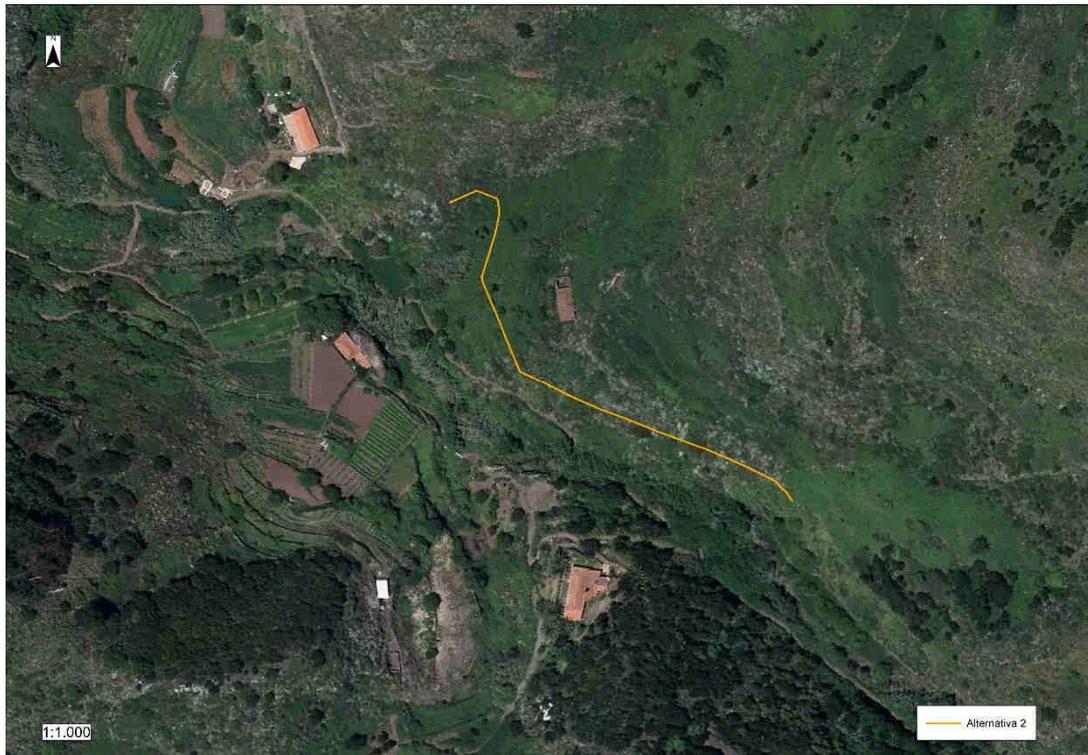
Imagen 45. Alternativa 2

En la siguiente imagen se muestra el trazado de esta Alternativa.

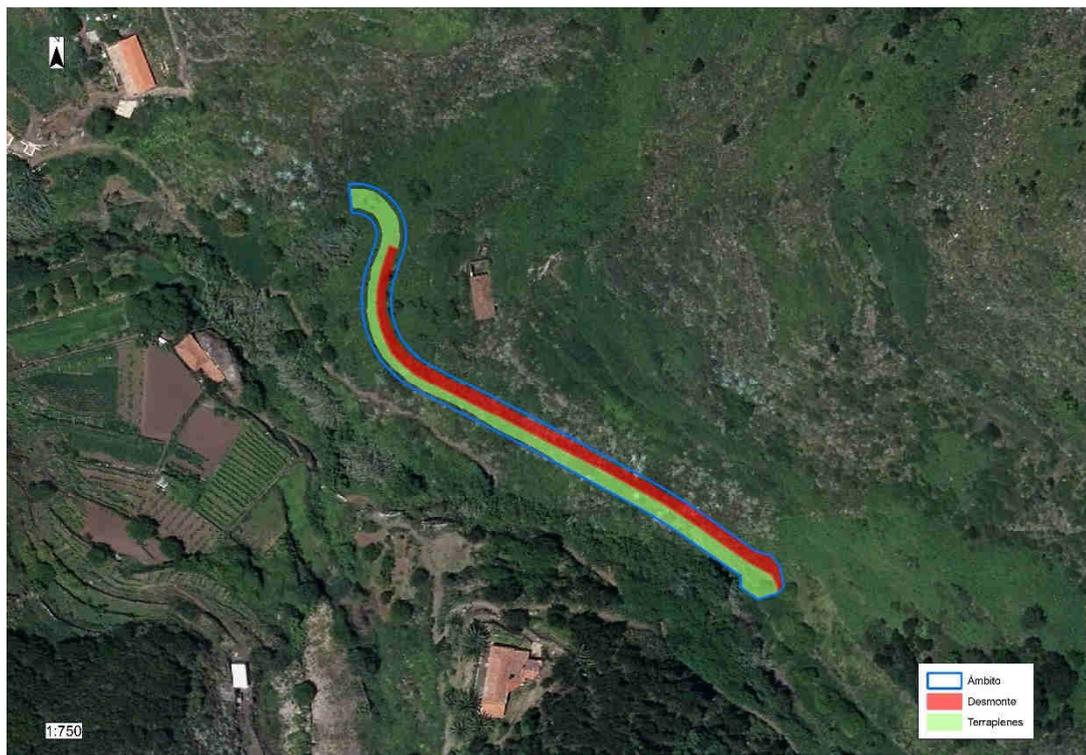
Imagen 46. Desmontes y terraplenes previstos

En la siguiente imagen se muestran las áreas de desmonte y terraplén.

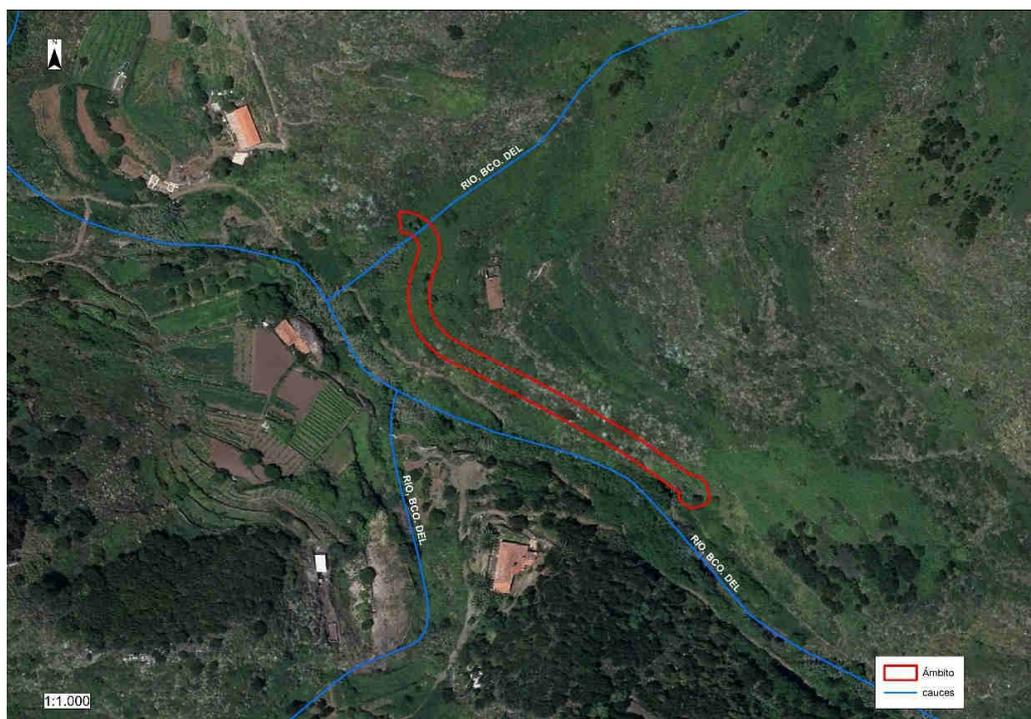
Imagen 47. Intersección del trazado con el cauce tributario del Bco. del Río

El trazado proyectado atraviesa un cauce tributario del Barranco del Río, como se muestra en la siguiente imagen. En el apartado de medidas protectoras y/o correctoras se expondrá la medida propuesta para no afectar al cauce natural de este cauce tributario.

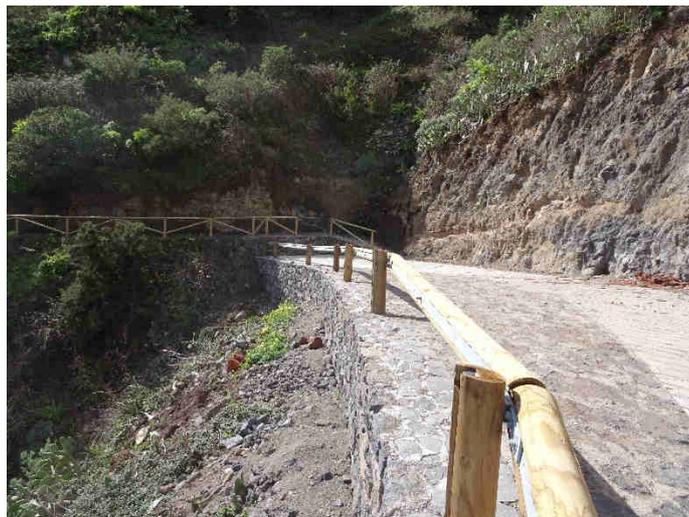
- Los desmontes previstos son 4H:1V, lo cual suaviza, desde el punto vista paisajístico, el potencial impacto.
- Se prevé que la vegetación, tanto a través de los trasplantes propuestos, como por la propia colonización de la vegetación en la zona de desmontes y terraplenes vaya integrando la pista en el medio.
- El propio proyecto dispone que los muretes sean revestidos en piedra natural, además de instalar una barrera mixta de madera-metal, ambos con el objeto de integrar lo máximo posible la actuación.

Foto 26. Barrera madera-metal tipo a instalar

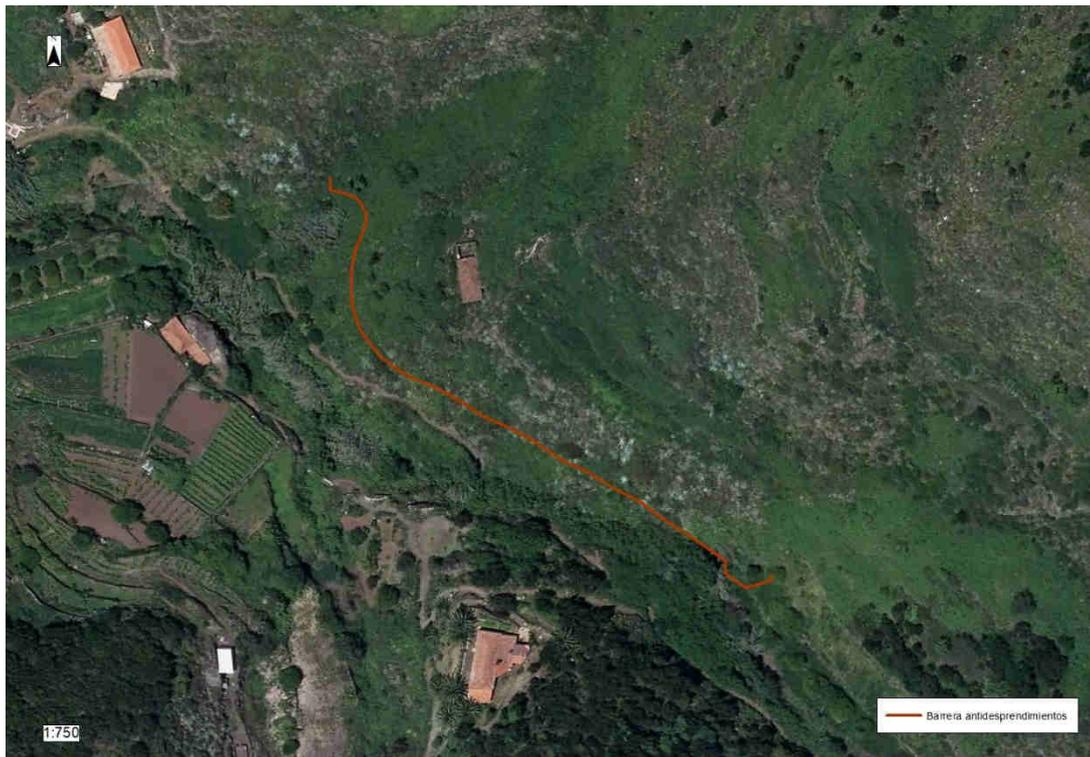
Imagen 51. Instalación de barrera antidesprendimientos

- Durante las obras que se acometan cerca del margen del cauce tributario del Bco. del Río se prestará especial cuidado para evitar vertidos accidentales.
- Para evitar una posible afección sobre el cauce principal y tributario del barranco del Río por desprendimientos de material durante la ejecución de desmontes y terraplenes, se instalará una barrera antidesprendimientos, realizada con perfiles metálicos hincados en el terreno natural, madera de 3cm de espesor a modo de elemento de retención, incluso tensores si fuese preciso anclados a bases de hormigón ciclópeo en el terreno natural. Con el fin de evitar desprendimientos al cauce natural. La altura de la barrera será de 1-1,5m. en la siguiente imagen se muestra su ubicación aproximada, por debajo de los terraplenes a ejecutar en el margen sur de la pista.

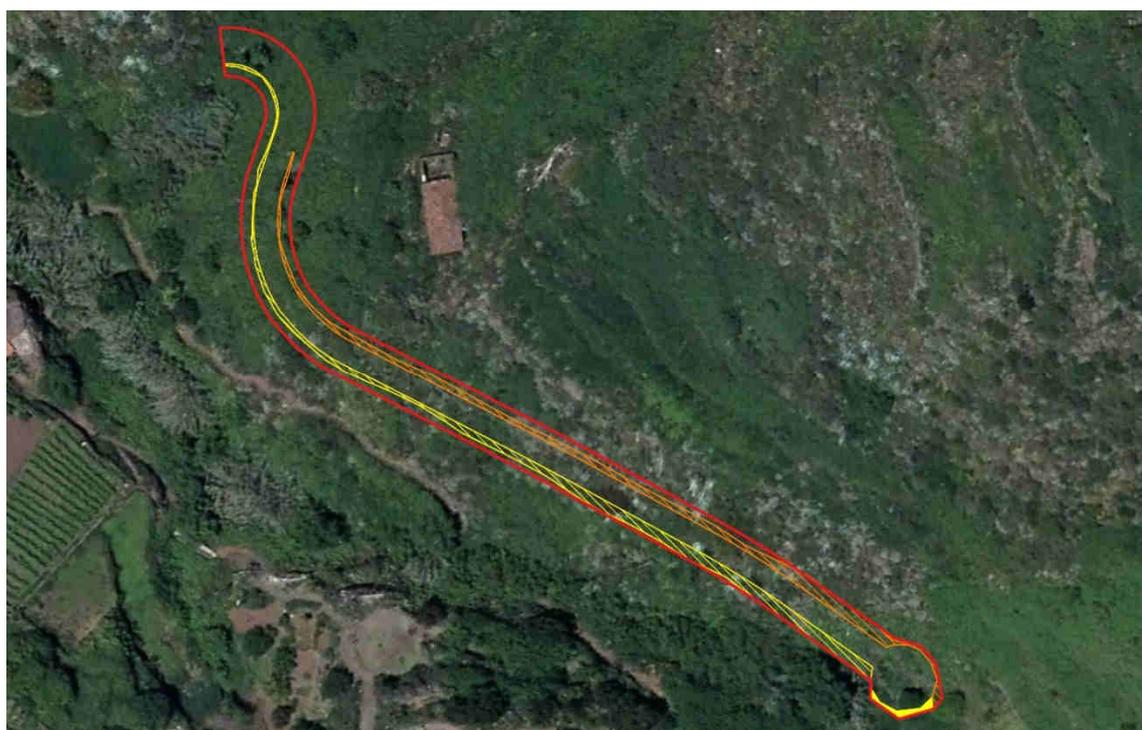
Imagen 52. Zonas de desmontes y terraplenes a revegetar

En la siguiente imagen se muestra, en amarillo, las zonas a revegetar de terraplenes y, en naranja, las zonas a revegetar en desmontes.
