DOCUMENTO AMBIENTAL

PROYECTO APERTURA DE PISTA AGRÍCOLA

RAMAL EL BATÁN

T.M. DE SAN CRISTÓBAL DE LA LAGUNA

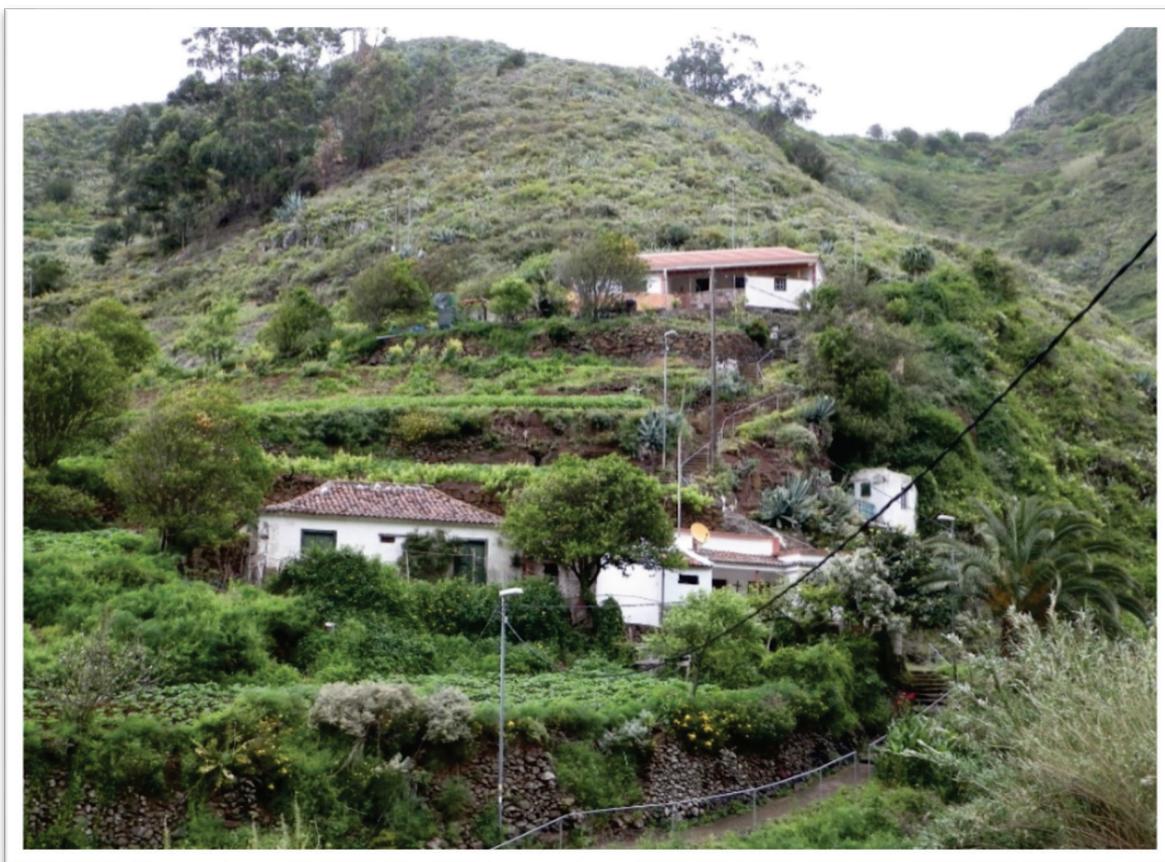
El cuadrante sur del recorrido prospectado, que se corresponde con la zona de “El Batán de Arriba”, a la que se puede acceder a través de una pista pavimentada denominada con el mismo nombre y que conecta con la carretera TF-143, alterna pequeñas zonas de huertas, dispuestas en bancales, con algunos elementos patrimoniales muy próximos. Cabe la posibilidad de acceder a este cuadrante proviniendo desde el norte, a través del sendero prospectado, que se alcanza una vez cruzado el barranco del Río desde la ladera opuesta, saliendo de la plaza pública de Los Batanes. Si accedemos a la zona descrita por la pista denominada “El Batán de Arriba”, desde la TF-143, una vez pasado el túnel e iniciado el recorrido sometido a prospección mediante un camino, nos encontraremos con un primer núcleo de casas, de las cuales solo una de ellas posee interés patrimonial, ya que las otras dos son edificaciones recientes (ver Figura nº 3).

Fig. nº 3. Vista general de parte del cuadrante sur

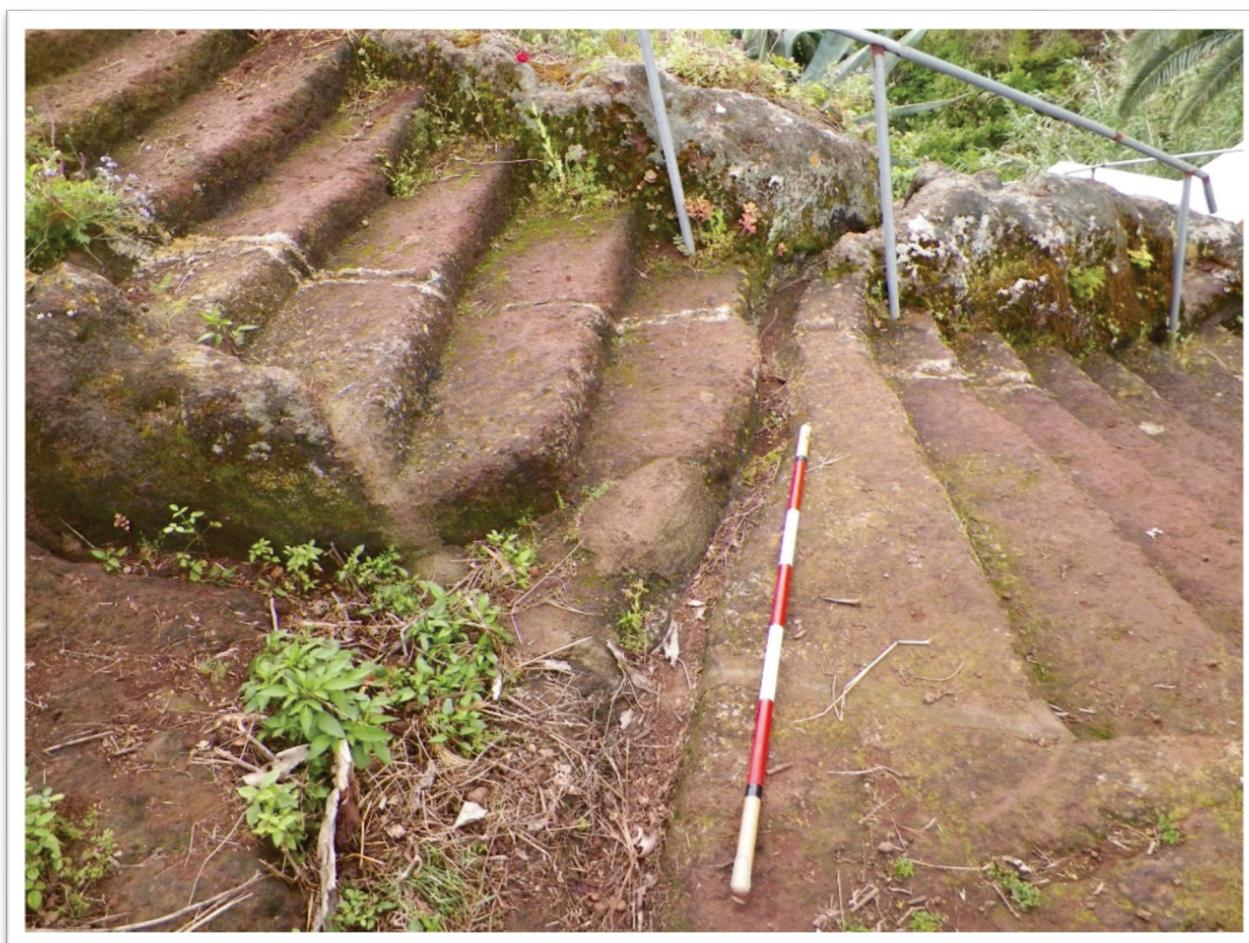
Fig. nº 4. Canal excavado en toba que atraviesa el recorrido del área prospectada

Se trata de un elemento patrimonial con grave riesgo de deterioro, en primer lugar, por la fragilidad del material blando en el que se encuentra labrado, la toba; y en segundo lugar porque un segmento del canal atraviesa por la mitad la vía que proporciona acceso a la zona. Tanto el canal como el espacio de recepción poseen un buen estado de conservación.
 El riesgo de deterioro de los canales superiores es elevado, debido a las mismas características de proximidad al recorrido principal y por la fragilidad

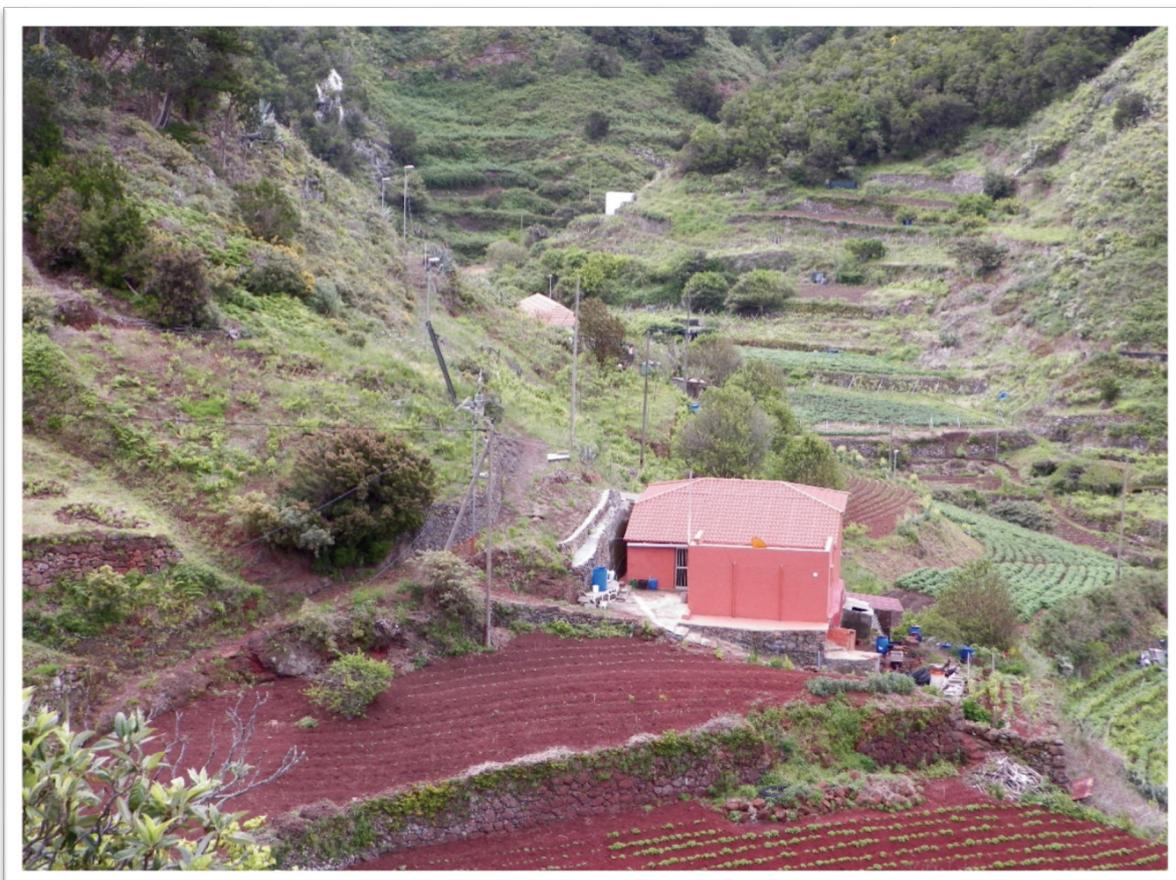
Fig. nº 6. Vivienda tradicional muy reformada. Junto a la misma, se puede observar el camino prospectado, que discurre junto a una zona cultivada.

Cabe la posibilidad de que esta unidad tenga cierta antigüedad constructiva, sin embargo, en la actualidad, debido a su profunda remodelación, ha perdido sus antiguos valores patrimoniales. Junto a esta última vivienda se localizan pequeñas huertas abancaladas en actual estado de cultivo, por medio de las cuales atraviesa el recorrido prospectado, pudiendo ser afectadas por las obras de habilitación que se pretenden llevar a cabo, si bien no poseen ningún valor patrimonial. Siguiendo con el trayecto por este cuadrante, se localiza una segunda unidad patrimonial. Se trata de un conjunto formado por una gañanía, una vivienda tradicional y una casa-cueva (ver Figura nº 7). El recorrido del camino transcurre justo por el margen de la gañanía y de la vivienda tradicional, por lo que ambas pueden verse afectadas por las obras de acondicionamiento que se pretenden realizar. La casa-cueva no se encuentra afectada por este recorrido. La gañanía se encuentra excavada en la toba, siendo un espacio cerrado por un

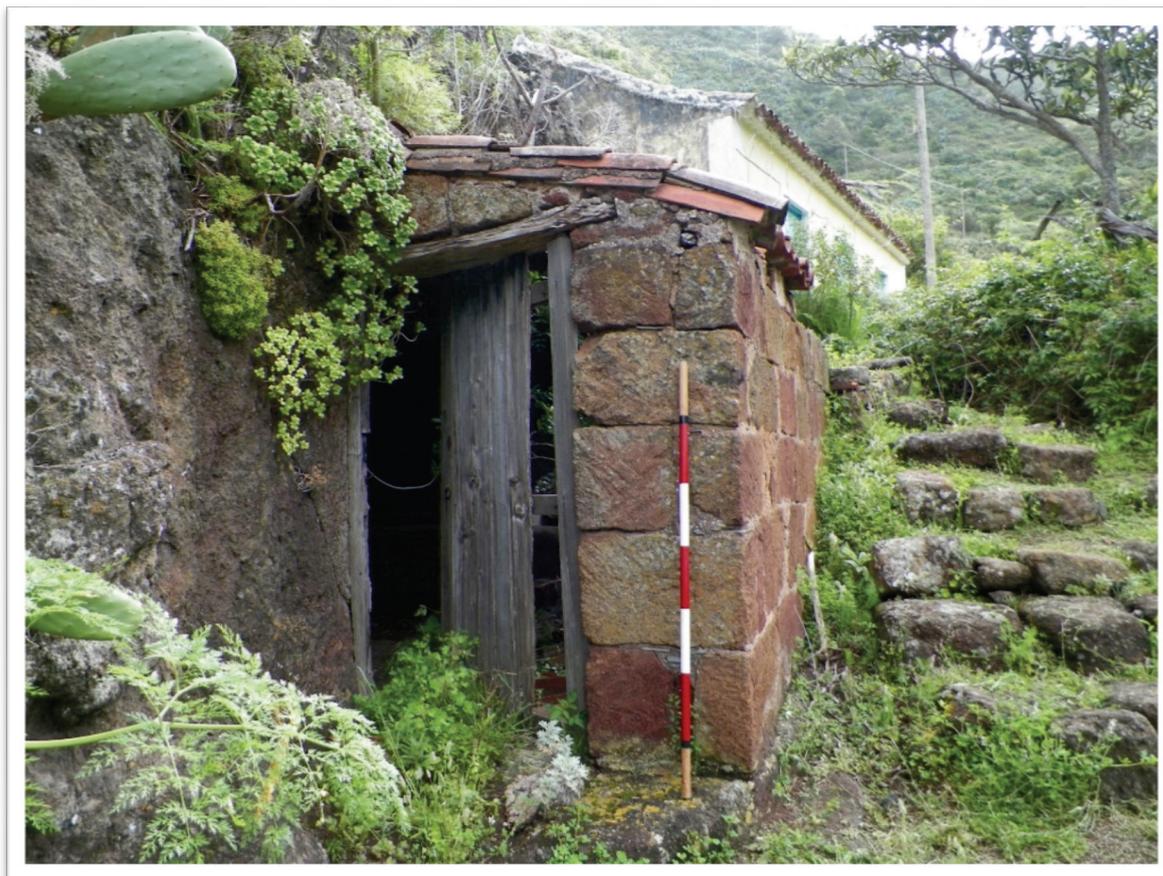
muro perimetral construido a base de sillares del mismo material, rematado con una cubierta a un agua con teja árabe. En el interior se conserva un dornajo. Esta unidad se encuentra en mal estado de conservación, con la techumbre parcialmente derrumbada. Los muros, puerta y ventanas de la vivienda tradicional se encuentran en un buen estado de conservación; no del todo su techumbre, que se encuentra afectada en algunas de sus partes. No se aprecian otros elementos patrimoniales destacados en el resto del cuadrante central del espacio prospectado.

Fig. nº 7. En primer plano la gañanía excavada en la toba, con muro perimetral y techumbre. Junto a la misma transcurre el camino prospectado. En un segundo plano, en la parte superior, la vivienda tradicional.

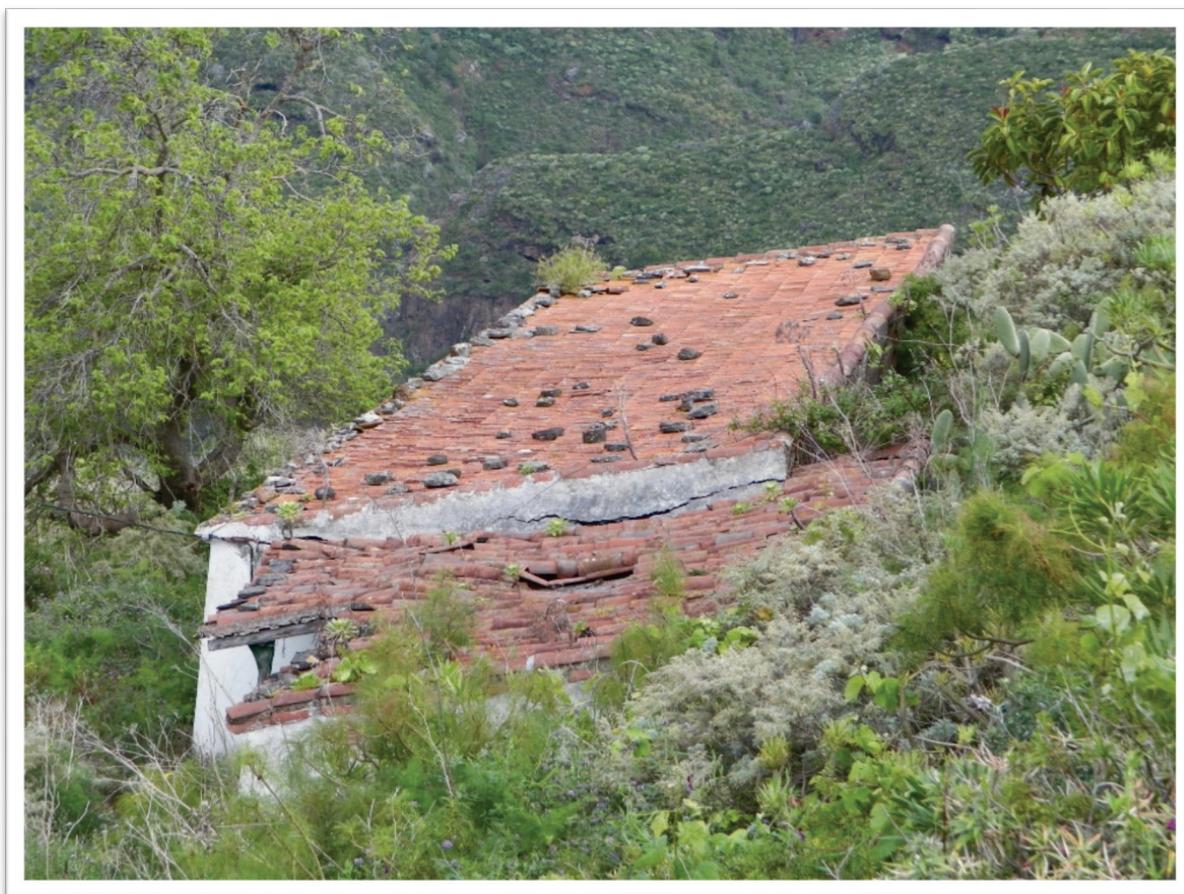
El cuadrante norte del espacio prospectado es recorrido por el mismo camino que los anteriores, en un buen estado de conservación. En su transcurso, se aprecia únicamente una unidad patrimonial, que se localiza al finalizar el trayecto, en el margen inferior del camino, en la zona conocida como “La Asomada”. Se trata de una vivienda tradicional que ha sido restaurada en sus soportes, si bien la cubierta a un agua de uno de sus habitáculos se encuentra en un mal estado de conservación, incluso con posibilidad de derrumbe (ver

Figura nº 8). El entorno perimetral de esta unidad se encuentra totalmente invadido por el matorral. Las obras de habilitación del camino no afectarían a esta última unidad.

Fig. nº 8. Vivienda tradicional en “La Asomada”.

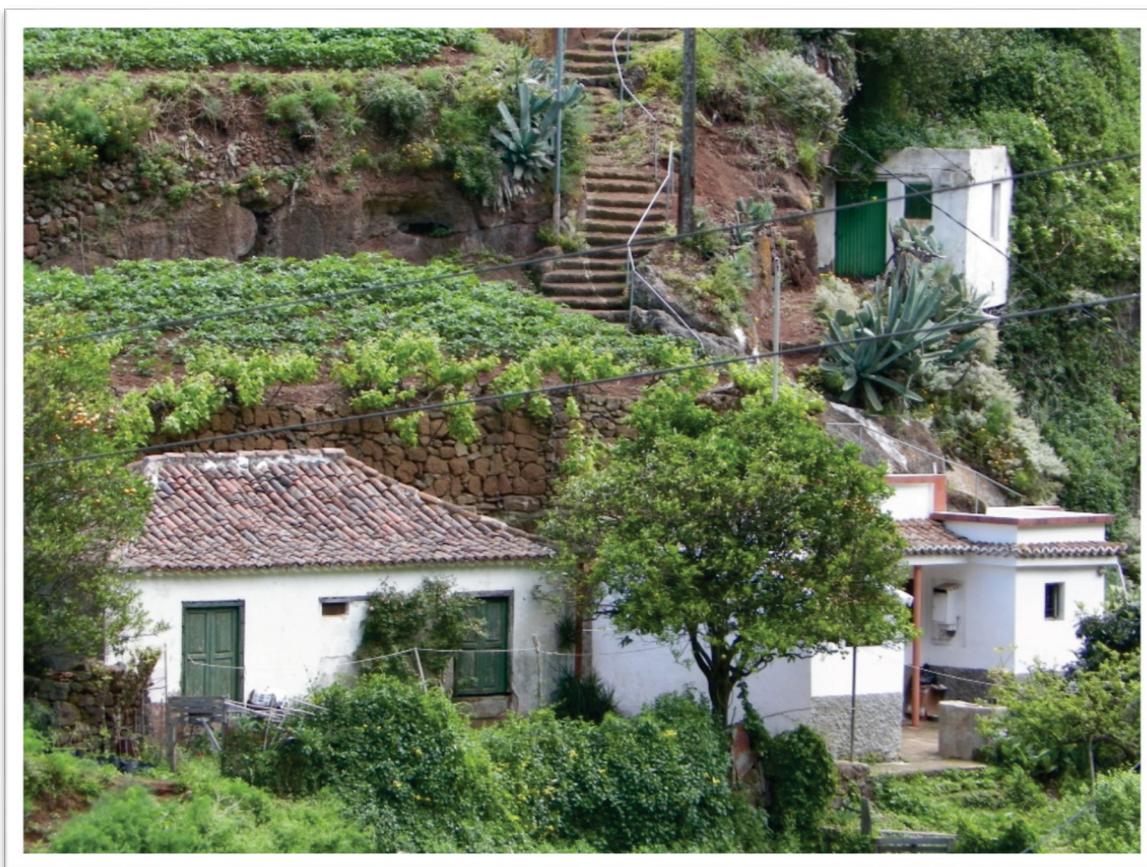
En el cuadrante sur del espacio prospectado, encontramos El Batán de Arriba I. Se trata de un núcleo habitacional formado por tres unidades, de las cuales solo una posee valores patrimoniales destacados (ver Figura nº 9). Se trata de una vivienda de arquitectura tradicional, con planta rectangular, de unos seis metros de largo y tres metros de ancho, y una altura de unos tres metros. Los soportes parecen estar levantados con sillares de toba,

material característico de la zona, enlucidos con cal en su parte exterior. La cubierta se dispone a cuatro aguas con teja árabe. La estructura posee una puerta de acceso y una ventana con cierre, ambas de madera. Su estado de conservación es bueno, encontrándose habitada y formando parte de un conjunto habitacional más amplio, completado por otra vivienda de reciente construcción. Dicho complejo se encuentra junto al camino de acceso a la zona prospectada, rodeado de pequeñas huertas para el autoconsumo.

Fig. nº 9. Vivienda tradicional perteneciente a El Batán de Arriba I

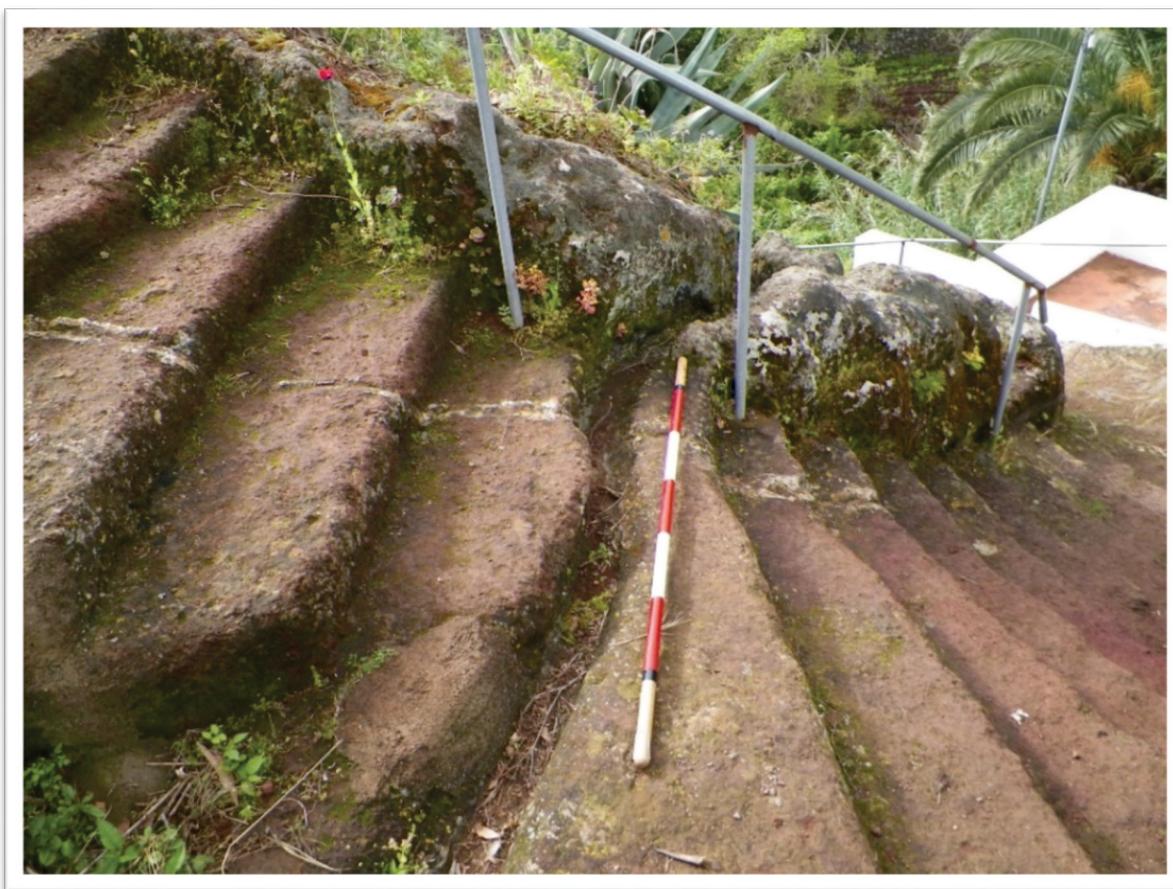
Fig. nº 10. Canal labrado en la toba perteneciente a El Batán de Arriba II

Siguiendo el mismo camino ascendente, que en esta parte del recorrido se encuentra pavimentado, antes de llegar a la segunda vivienda de reciente factura se localiza un segundo tramo del recorrido caracterizado por unos escalones labrados en el material blando de la toba. En este espacio se ubica El Batán de Arriba II. Se trata de un conjunto de dos canales para la conducción de agua. El primero de ellos, de unos diez metros de extensión, por unos quince cm de ancho, y profundidad diversa, parte de una pequeña huerta en estado de cultivo para descender en forma zigzagueante aprovechando el desnivel del terreno, atravesando el trayecto principal de la zona (ver Figuras nº 10 y 11). Este canal desemboca en un espacio

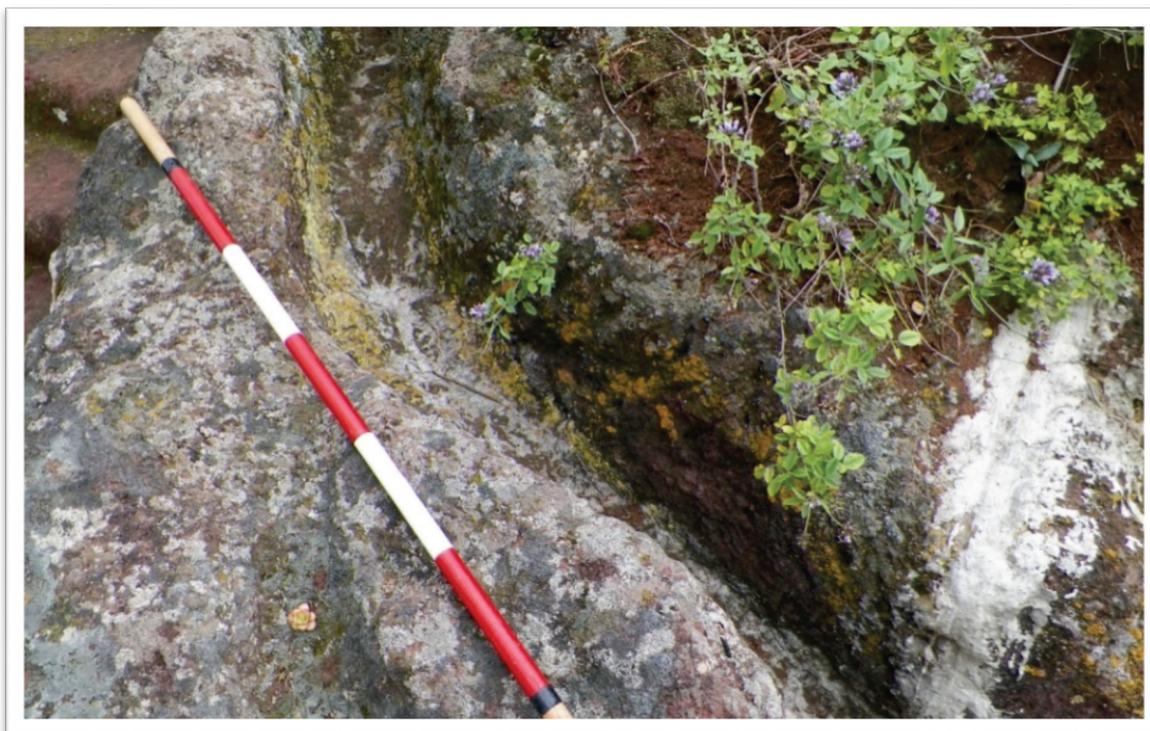
Fig. nº 11. Segmento del canal labrado en la toba que desemboca en el espacio posterior

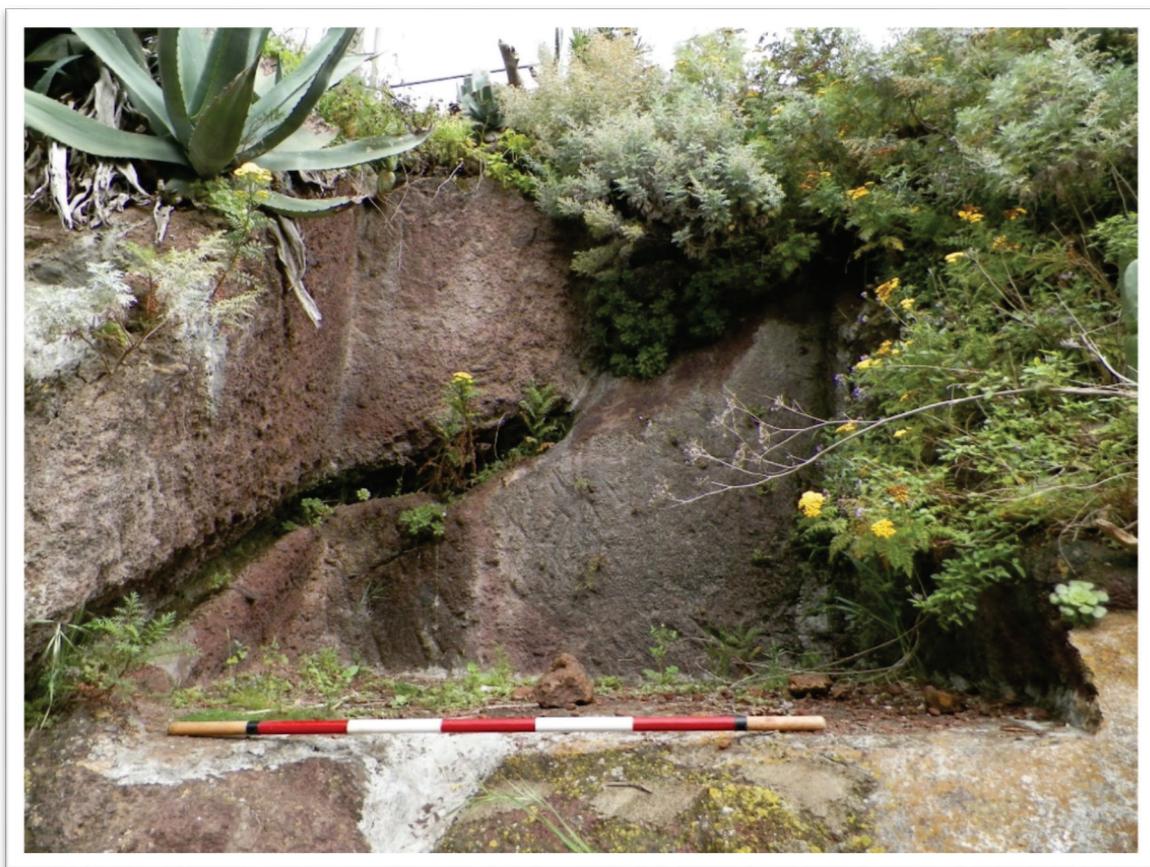
Fig. nº 12. Espacio labrado en la toba en el que desemboca el canal

también labrado en la toba, de planta rectangular y con metro y medio en cada uno de sus lados y altura, localizado también junto al paso mencionado (ver Figura nº 12). Con toda probabilidad, en este último espacio se colocaba un recipiente para recoger el agua. Se trata de un elemento patrimonial con grave riesgo de deterioro, en primer lugar por la fragilidad del material blando en el que se encuentra labrado, la toba; y, en segundo lugar, porque un segmento del canal atraviesa por la mitad la vía que proporciona acceso a esta zona del cuadrante sur. Tanto el canal como el espacio de recepción poseen un buen estado de conservación.

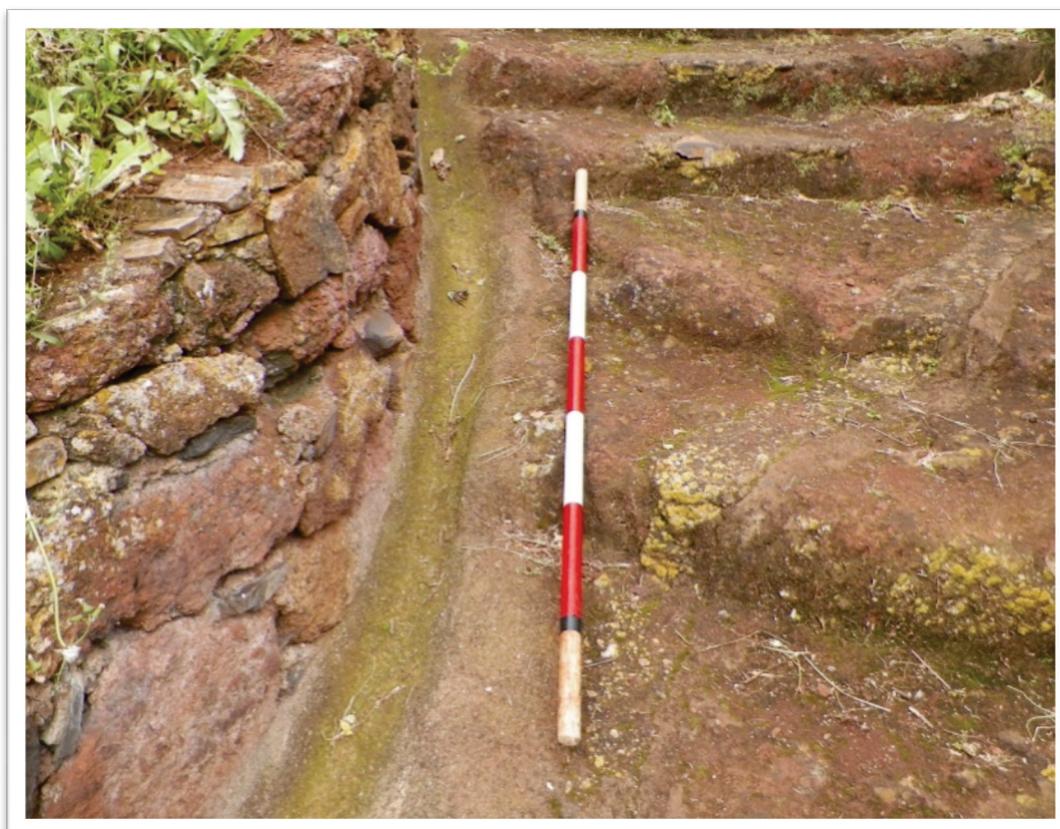
Fig. nº 13. Canal labrado en el margen inferior del trayecto escalonado, en El Batán de Arriba II

Unos metros más arriba, siguiendo el trayecto de escaleras labradas en la toba, localizamos otros dos canales, que se distribuyen de forma paralela al recorrido. Uno de los canales ha sido labrado junto al margen superior del recorrido, mientras que el otro ha sido dispuesto en la parte inferior del mismo margen (ver Figuras nº 13 y 14). Ambos canales, de forma irregular, pueden alcanzar una extensión de unos siete metros, por unos quince centímetros de ancho, y profundidad variada. Ambos desembocan junto al paso, produciéndose la pérdida del agua canalizada (ver Figura nº 15). Frente al anterior canal labrado unos metros abajo, cuya funcionalidad era recoger el agua en un espacio determinado, el objetivo de estos canales parece estar enfocado a dispersar el agua, con el fin de evitar la formación de charcos, lodazales, etc. El riesgo de deterioro de ambos canales, como el anterior, es elevado, debido a las mismas características de proximidad al recorrido principal y por la fragilidad del material en el que están labrados. El estado de conservación es bueno, con utilidad en la actualidad, como demuestra la fina capa de cemento con el que ha sido provisto el canal del margen inferior. En la parte superior de los canales se localiza la segunda vivienda de reciente construcción, y que forma parte del conjunto El Batán de Arriba I. No posee rasgos patrimoniales destacados, pero se encuentra situada a escasos metros del paso principal que da acceso a la zona.

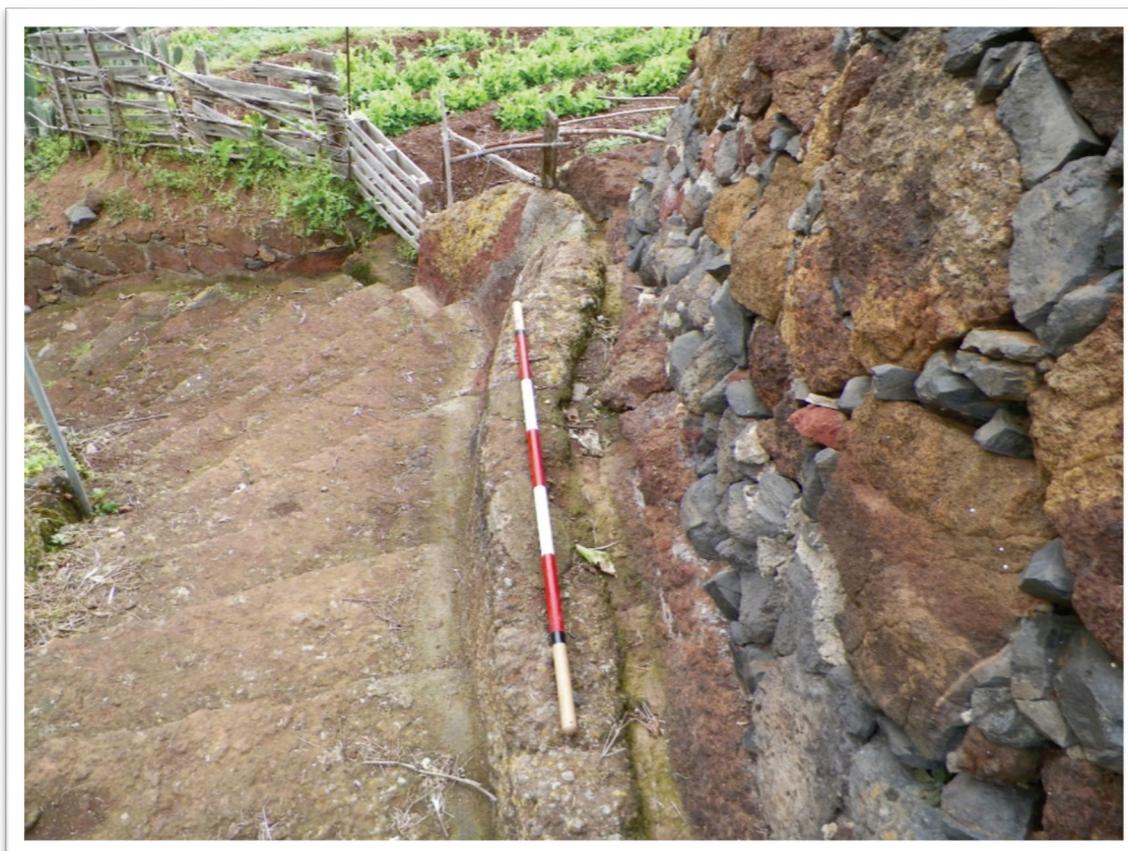
Fig. nº 14. Muro perimetral del trayecto junto al que se pueden observar los dos canales

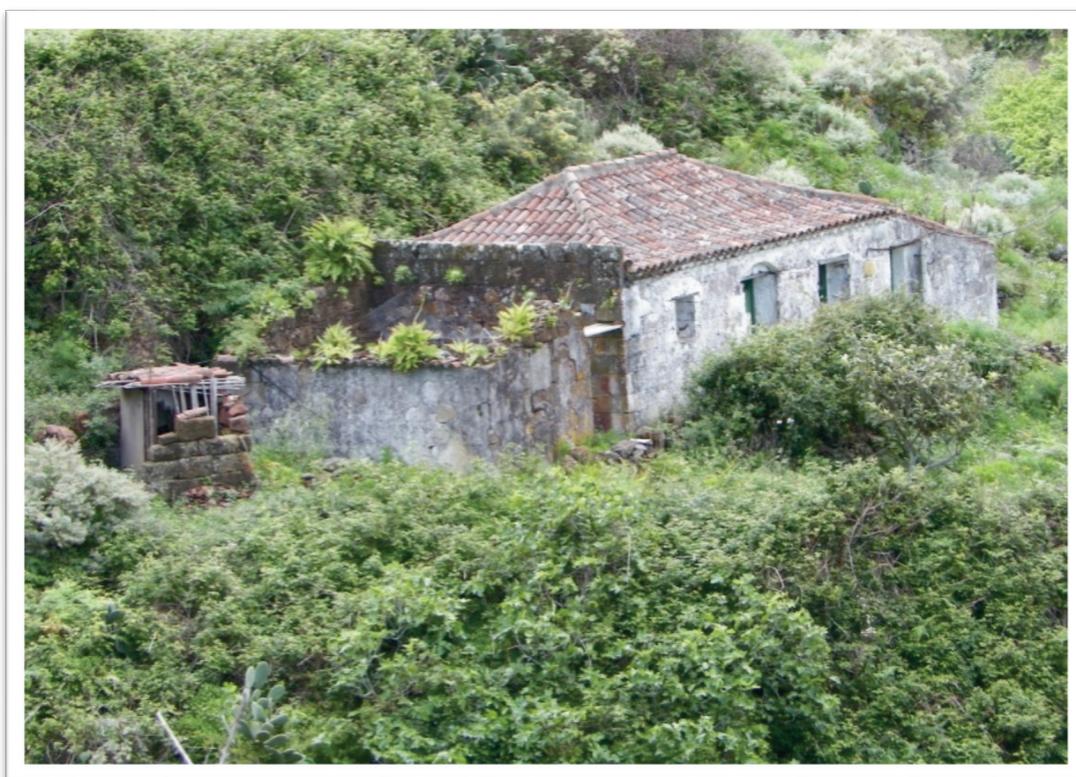
Fig. nº 16. Vivienda tradicional denominada El Batán de Arriba III

Desde esta parte superior del cuadrante sur, junto a la vivienda de reciente construcción, parte hacia el sureste otro tramo del recorrido que se pretende habilitar en El Batán de Arriba. En dicho tramo únicamente se aprecia un elemento patrimonial denominado El Batán de Arriba III. Se trata de una vivienda de arquitectura tradicional (ver Figura nº 16), de planta rectangular, con unos doce metros de extensión, por unos cuatro metros de ancho y una altura de tres metros. Los soportes (muros) vienen caracterizados por sillares de toba sin enlucir, a los cuales se les ha dado tan solo una capa de pintura. La estructura de la vivienda viene dividida en tres estancias, estando la principal rematada con una cubierta a cuatro aguas con teja árabe. Las estancias menores, que se localizan en ambos extremos de la anterior, poseen cubierta a un agua. La cubierta de la estancia sur se encuentra rematada con teja árabe, mientras que la otra no posee tejas, ya que la estructura se ha desplomado. El recorrido de este tramo sureste del cuadrante sur no se puede habilitar al estar la zona invadida completamente por el matorral (zarzas) (ver Figura nº 17). Se aconseja el desbroce vegetal de dicho trayecto con la finalidad de examinar la existencia de otras posibles unidades patrimoniales menores que formen parte de El Batán de Arriba III, como por ejemplo aljibes, acequias, gañanías, dornajos, etc. El estado de conservación de la unidad es bajo, en actual estado de abandono e invadido por la vegetación. La pista que se pretende habilitar se encuentra a escasos metros de dicha unidad patrimonial.

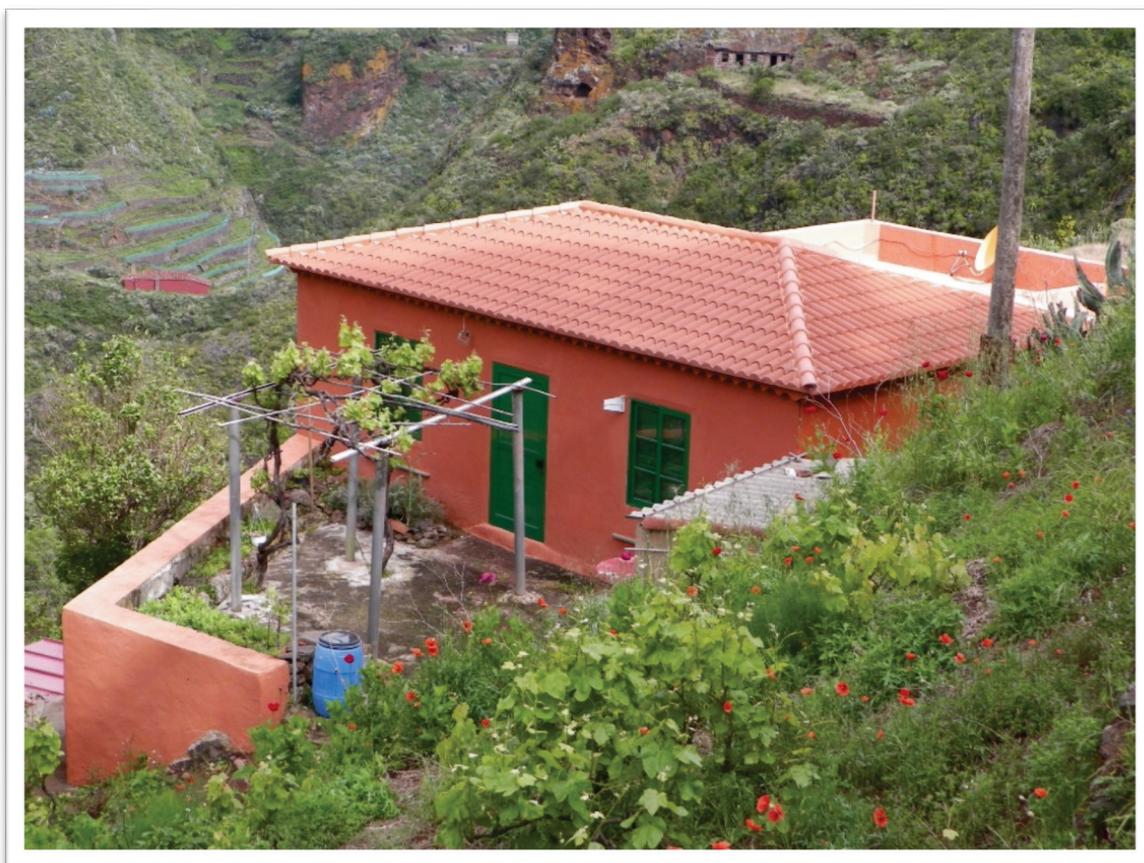
Fig. nº 18. Vivienda tradicional reformada, denominada como Leleta I

En cuadrante central del espacio sometido a prospección viene caracterizado por dos elementos patrimoniales. El primero de ellos, denominado Leleta I, se trata de una vivienda con un bajo interés patrimonial (ver Figura nº 18). Con toda probabilidad, se trata de una construcción antigua, pero en la actualidad muy reformada, perdiendo así gran parte de sus atributos arquitectónicos originales. Posee planta cuadrada, con unos ocho metros de extensión por cada uno de sus lados, y unos tres metros de altura. Los soportes de la edificación presentan un revestimiento exterior de cemento. La cubierta principal es a cuatro aguas, con prolongación de una de ellas, todas rematadas con teja árabe de reciente factura. La fachada principal de la vivienda posee dos ventanas de madera con cierre de guillotina, mientras que la puerta es de metal. En uno de sus márgenes la estructura posee un segundo habitáculo, de planta rectangular, con unos seis metros de largo, tres metros de ancho, y una altura de tres metros (ver Figura nº 19). Los soportes están revestidos de cemento y la cubierta es plana, sin tejas. Se accede por una puerta de aluminio, y posee un pequeño ventanuco de mismo material. La vivienda presenta un buen estado de conservación, posiblemente habitada de forma estacional o casi permanente, dado que las pequeñas huertas abancaladas anexas al complejo están en cultivo. El recorrido de la pista que se pretende habilitar transcurre a escasos metros del conjunto patrimonial.

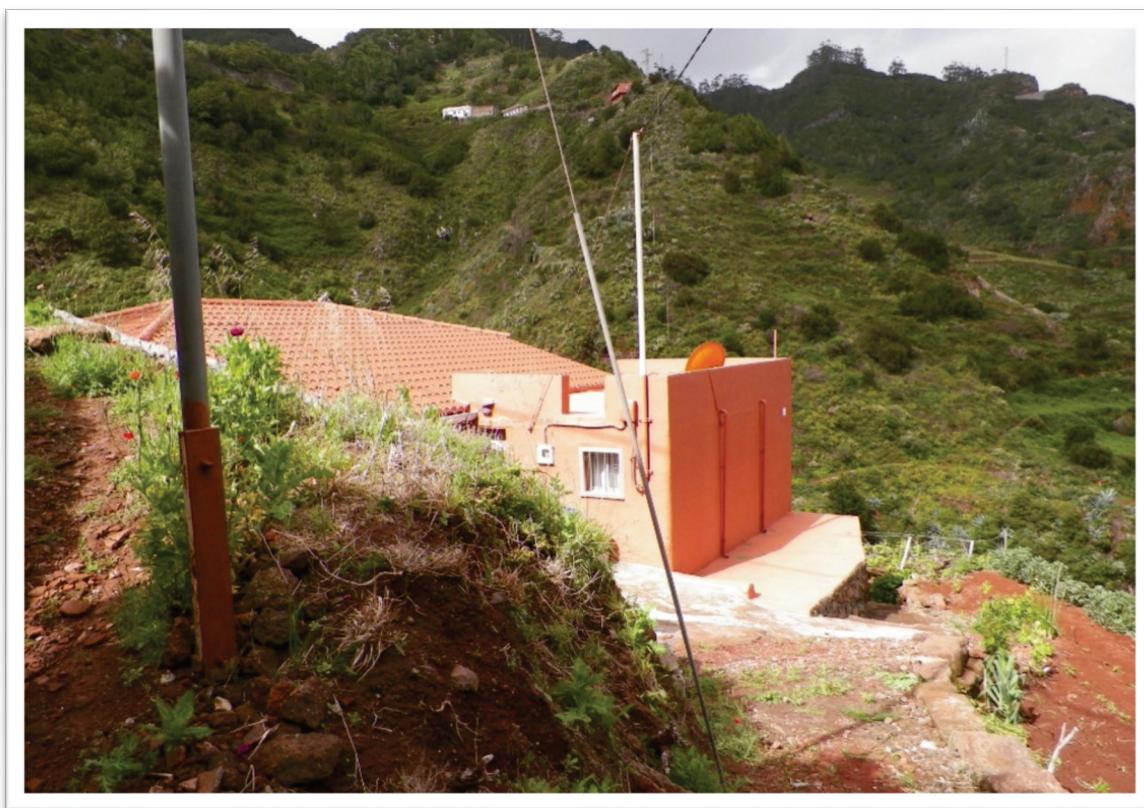
Fig. nº 19. Habitáculo anexo a la unidad inventariada

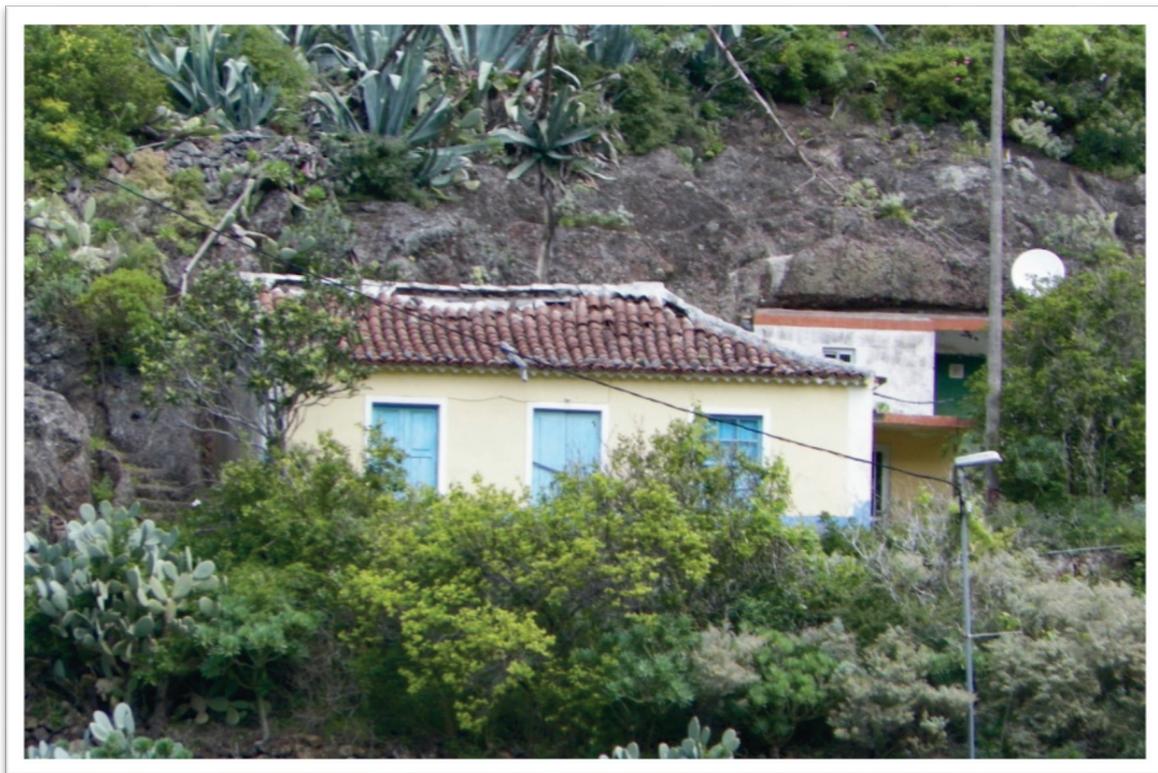
Fig. nº 20. Vivienda tradicional de Leleta II. Al fondo, la casa-cueva

La segunda unidad patrimonial, perteneciente al cuadrante central, recibe la denominación de Leleta II. Se trata de un conjunto formado por una vivienda tradicional (ver Figura nº 20), una gañanía excavada en la toba (ver Figuras nº 21 y 22), y una casa-cueva (ver Figura nº 23). La vivienda posee planta rectangular, de unos seis metros de largo por tres de ancho, y una altura media de tres metros. Los soportes, posiblemente levantados con cantería del lugar, se encuentran enlucidos en su exterior. La cubierta se presenta a cuatro aguas con teja árabe. La estructura posee dos ventanas, una de ellas acristalada y con cierre tipo guillotina; y la otra con cierre de cojinetes. Su estado de conservación es bueno, si bien se observan algunos desperfectos en algunas partes de su techumbre.

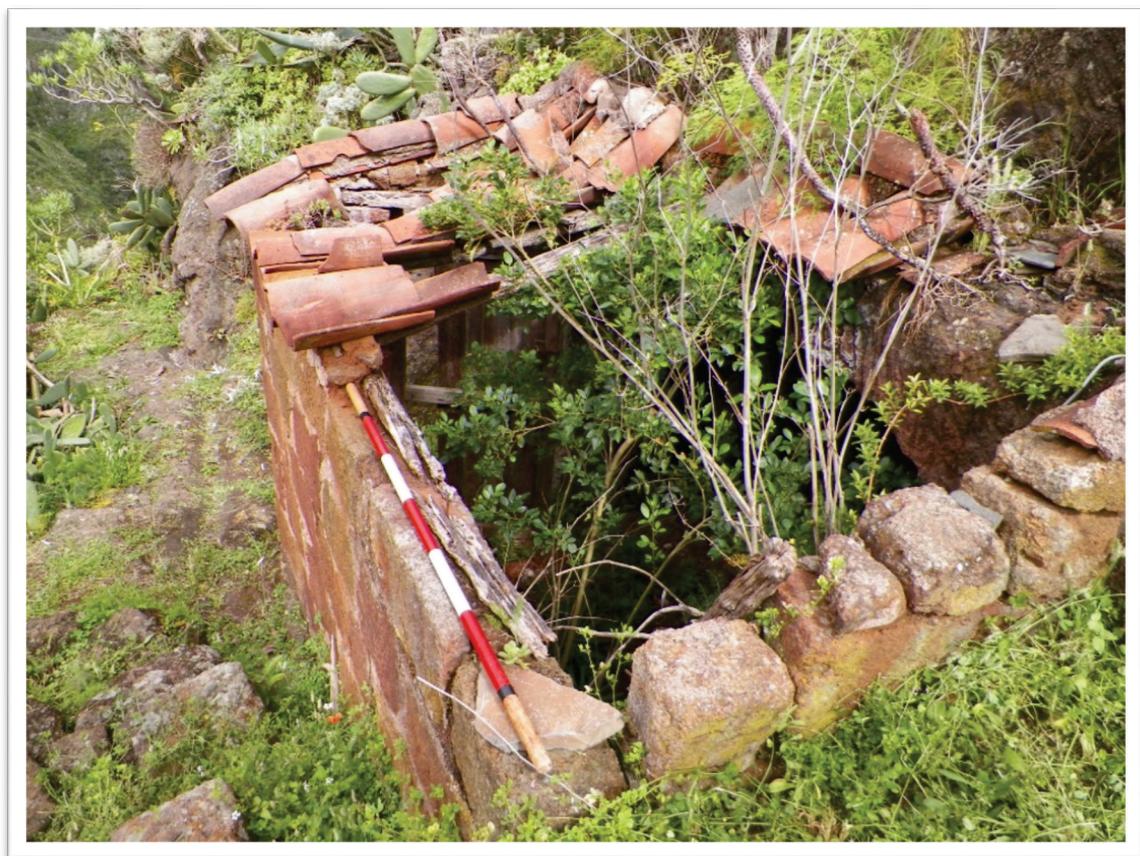
Fig. nº 21. Exterior de la gañanía, con la cubierta en estado de derrumbe

A escasos metros de la vivienda se localiza una gañanía, excavada aprovechando el material blando de la toba, con un muro perimetral que sella la entrada a partir de sillares de toba, rematada con una techumbre a un agua de teja árabe, en actual estado de derrumbe. Al complejo se accede a través de una puerta de madera, que permite el paso a la estancia interior, de planta rectangular, con unos cuatro metros de largo por tres de ancho y unos dos metros de altura, con paredes sin enlucir. Dentro se observa únicamente un dornajo de cemento rematado con madera. La conservación de esta unidad es regular, al estar en estado de abandono, con la cubierta exterior parcialmente derrumbada y el interior con basura. El acondicionamiento del recorrido afectaría directamente a la gañanía y a la vivienda tradicional, pues transcurre junto a ambas unidades patrimoniales.

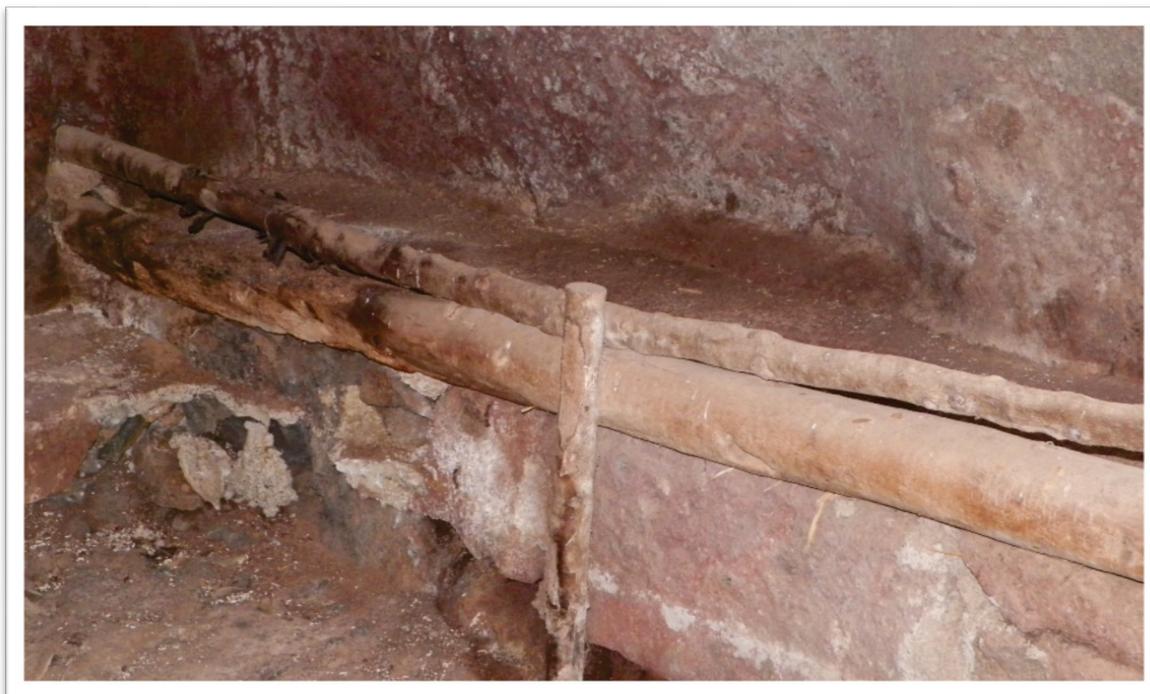
Fig. nº 22. Interior de la gañanía, con el dornajo

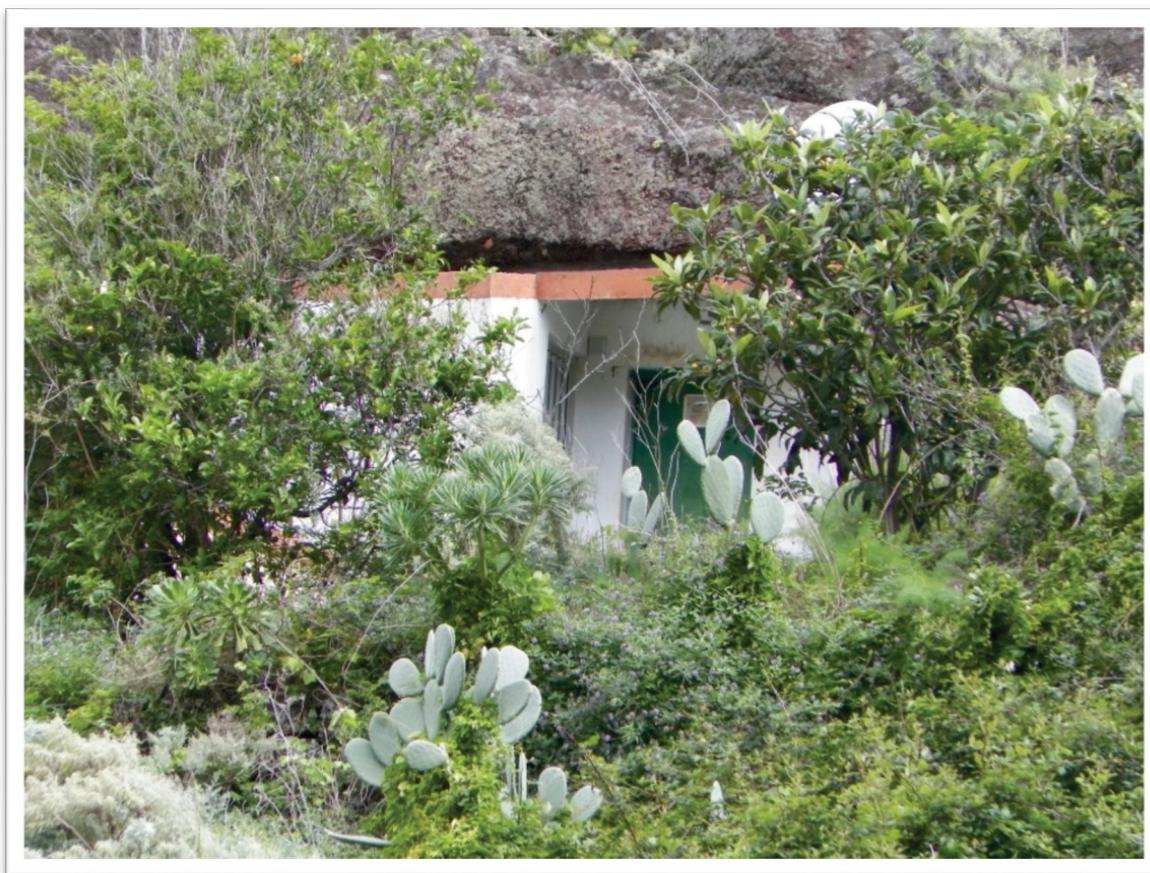
Fig. nº 23. Detalle de la entrada de la casa-cueva

El conjunto de Leleta II se completa con una casa-cueva excavada en la toba, situada en uno de los márgenes de la vivienda, sin ser afectada por la ampliación de la pista. Esta unidad se encuentra rematada en su exterior por una fachada de reciente construcción, en un buen estado de conservación. No se observan más elementos en el cuadrante central.

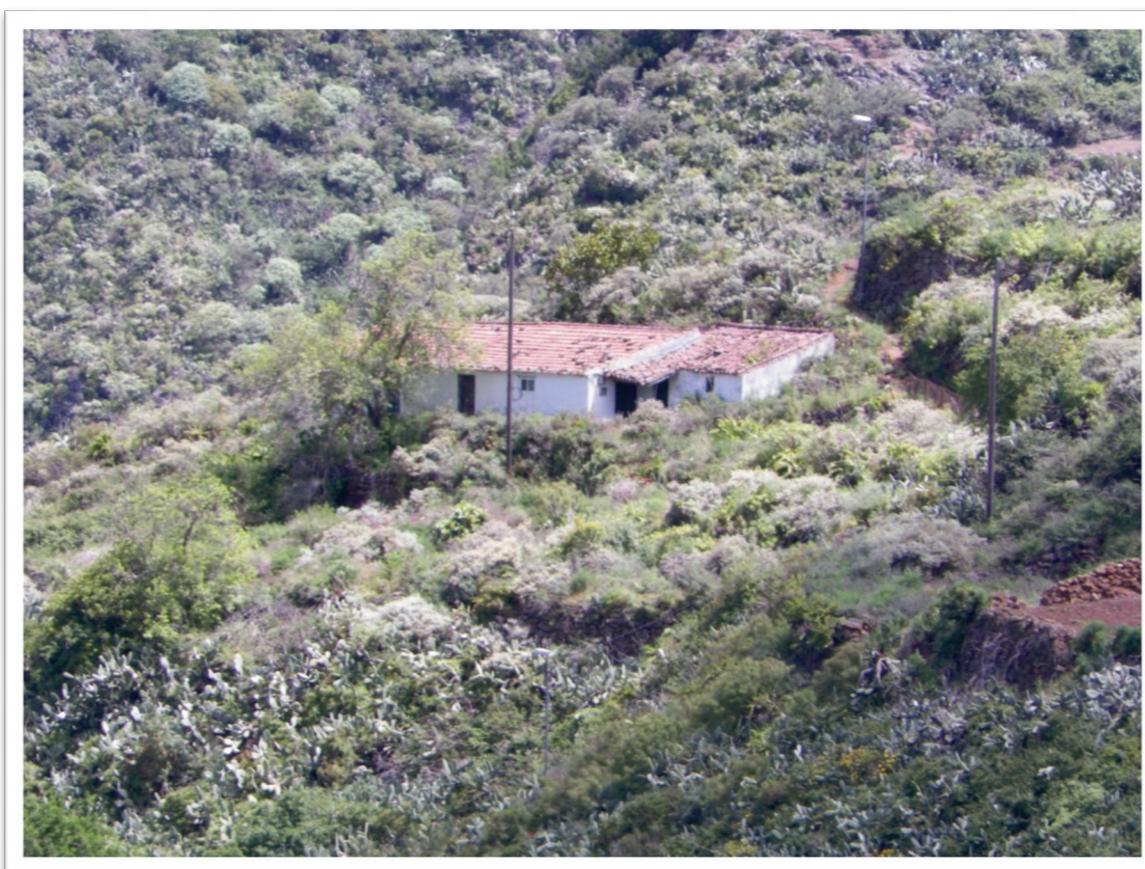
Fig. nº 24. Vista general de La Asomada I

El cuadrante norte del espacio prospectado viene definido por un único elemento patrimonial, denominado La Asomada I. Se trata de una estructura con dos estancias, siendo utilizada la mayor a modo de gañanía, y la menor como estancia habitacional (ver Figura nº 24). La gañanía presenta una planta rectangular, con unos doce metros de largo por cinco de ancho, y tres metros de altura. Los soportes se encuentran enlucidos en el exterior con cemento. Su fachada este presenta tres puertas rectangulares de metal, que dividen el complejo en tres espacios, y una pequeña ventana (ver Figura nº 25). La cubierta a un agua se encuentra remata por teja francesa. Su estado de conservación general es regular, si bien se encuentra, como la otra unidad anexa, invadida por el matorral en todo su exterior. La estancia menor, que se identifica como una vivienda, presenta una planta rectangular, con unos cuatro metros de largo por tres de ancho y una altura de tres metros. Los soportes son similares al anterior, y la cubierta también se presentan a un agua, pero rematada con teja árabe. La entrada principal posee un pequeño pórtico cubierto con teja (ver Figura nº 26), a modo de extensión de la techumbre principal, la cual se encuentra en mal estado de conservación con peligro de derrumbe. Esta unidad patrimonial no interfiere en la habilitación del recorrido.
