DOCUMENTO AMBIENTAL

PROYECTO APERTURA DE PISTA AGRÍCOLA

RAMAL EL BATÁN

T.M. DE SAN CRISTÓBAL DE LA LAGUNA

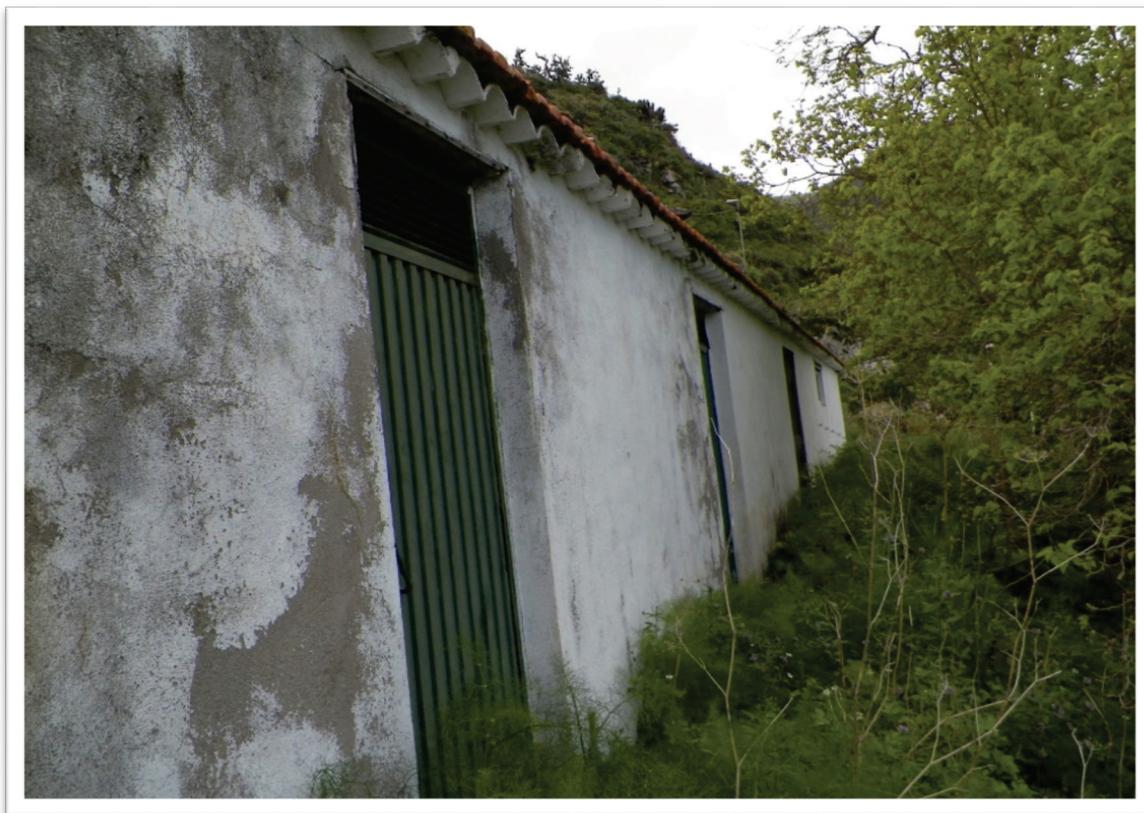
Fig. nº 25. Cara este de la gañanía, con sus puertas de acceso

El cuadrante norte del espacio prospectado viene definido por un único elemento patrimonial, denominado La Asomada I. Se trata de una estructura con dos estancias, siendo utilizada la mayor a modo de gañanía, y la menor como estancia habitacional (ver Figura nº 24). La gañanía presenta una planta rectangular, con unos doce metros de largo por cinco de ancho, y tres metros de altura. Los soportes se encuentran enlucidos en el exterior con cemento. Su fachada este presenta tres puertas rectangulares de metal, que dividen el complejo en tres espacios, y una pequeña ventana (ver Figura nº 25). La cubierta a un agua se encuentra remata por teja francesa. Su estado de conservación general es regular, si bien se encuentra, como la otra unidad anexa, invadida por el matorral en todo su exterior. La estancia menor, que se identifica como una vivienda, presenta una planta rectangular, con unos cuatro metros de largo por tres de ancho y una altura de tres metros. Los soportes son similares al anterior, y la cubierta también se presentan a un agua, pero rematada con teja árabe. La entrada principal posee un pequeño pórtico cubierto con teja (ver Figura nº 26), a modo de extensión de la techumbre principal, la cual se encuentra en mal estado de conservación con peligro de derrumbe. Esta unidad patrimonial no interfiere en la habilitación del recorrido.

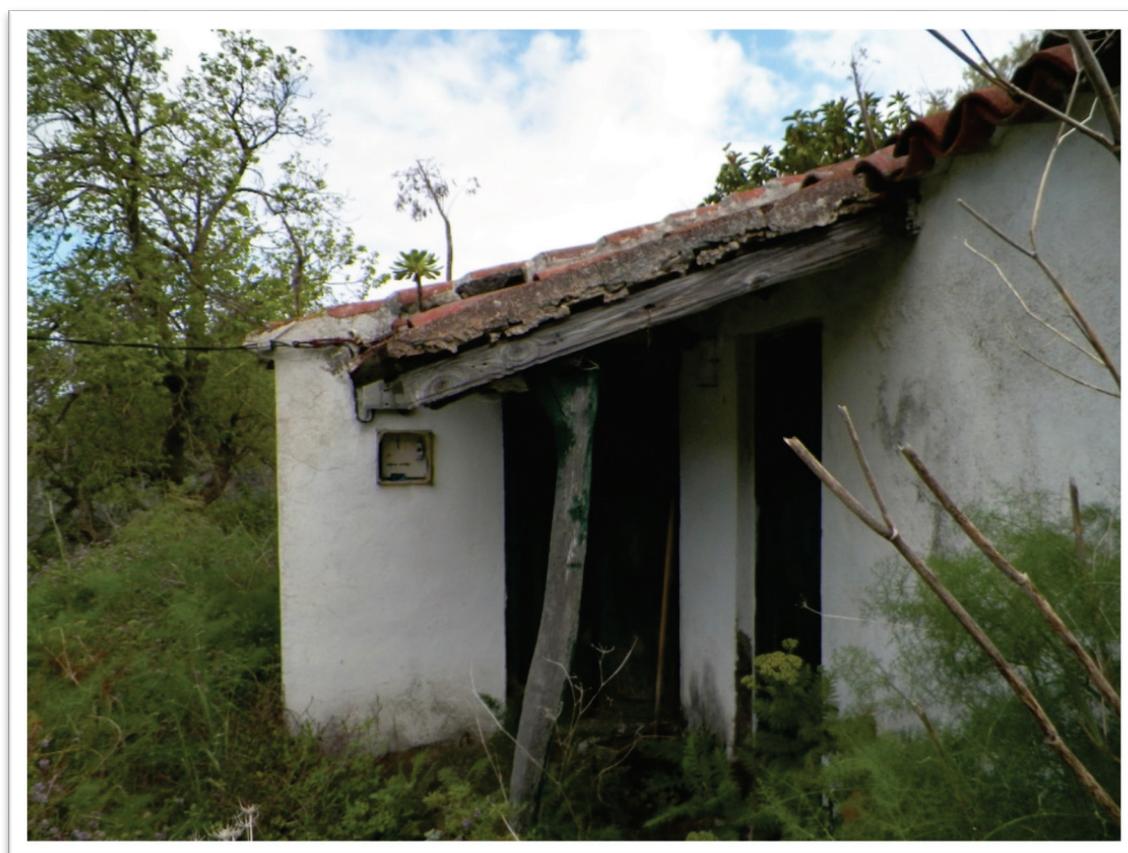
Fig. nº 26. Acceso a la estancia residencial de La Asomada I

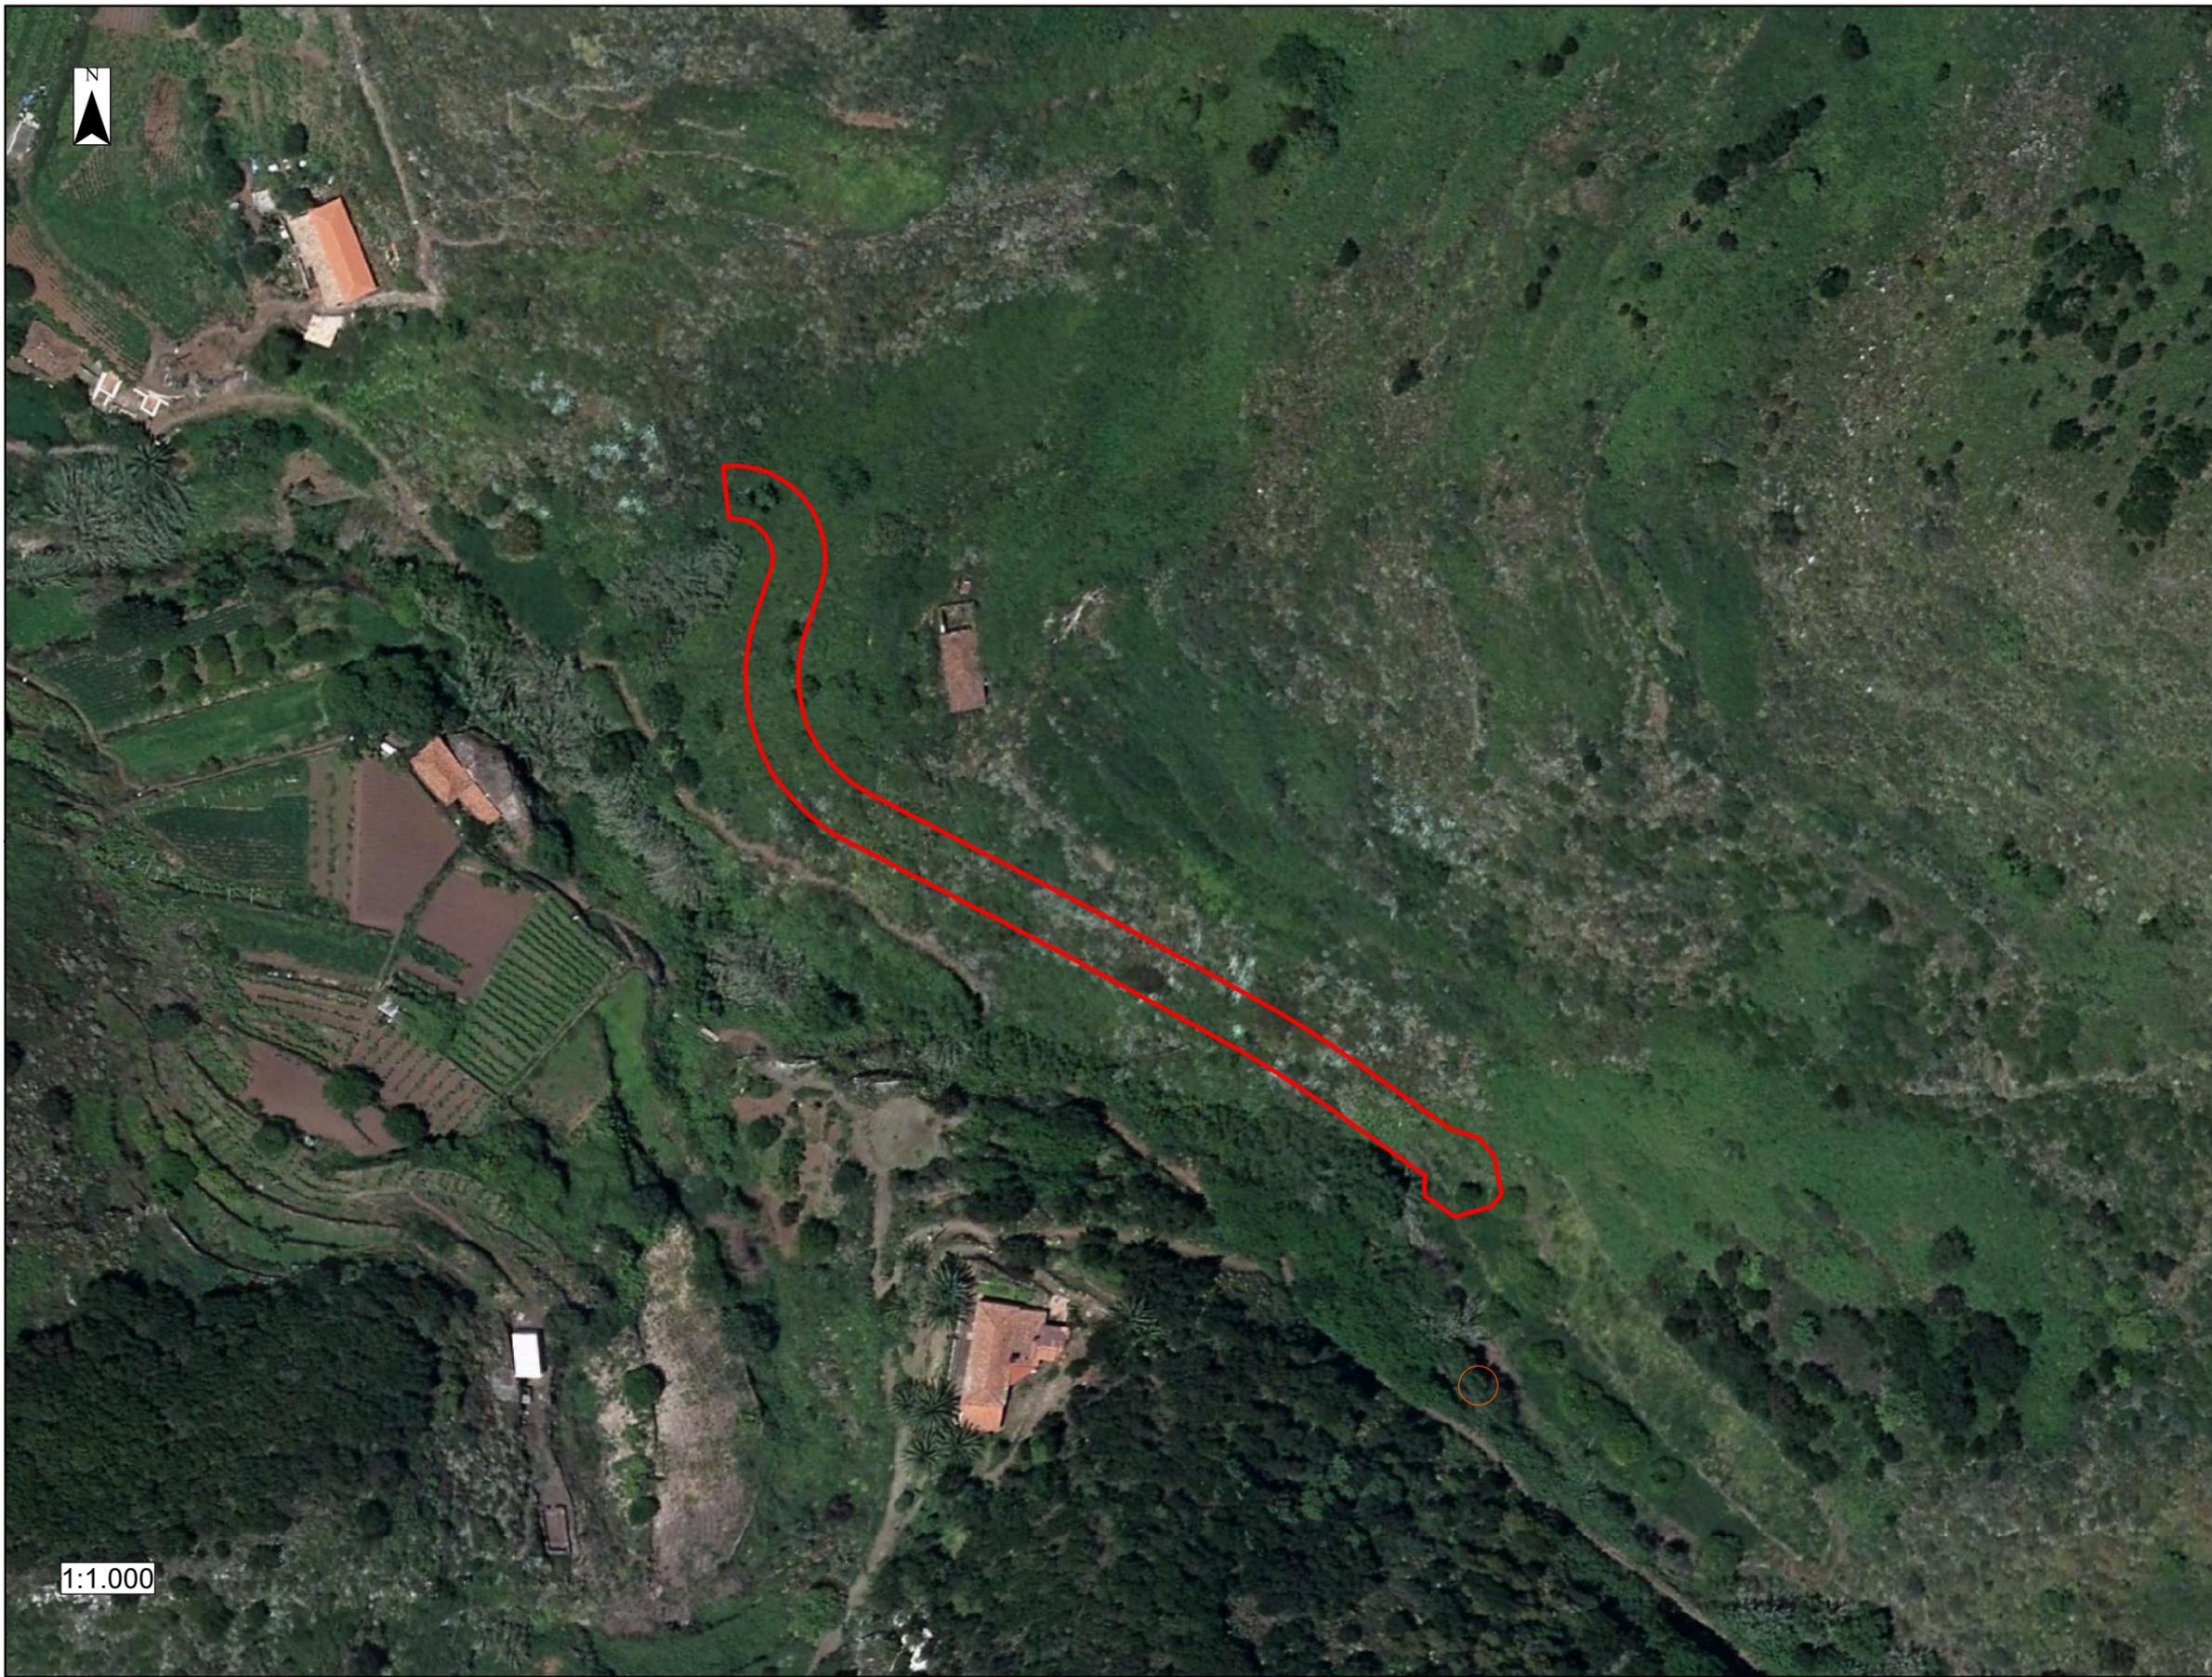
| Nº de Plano: 4.3 | Hoja: 1 |

- Ámbito**
- Área de nidificación gallineta**

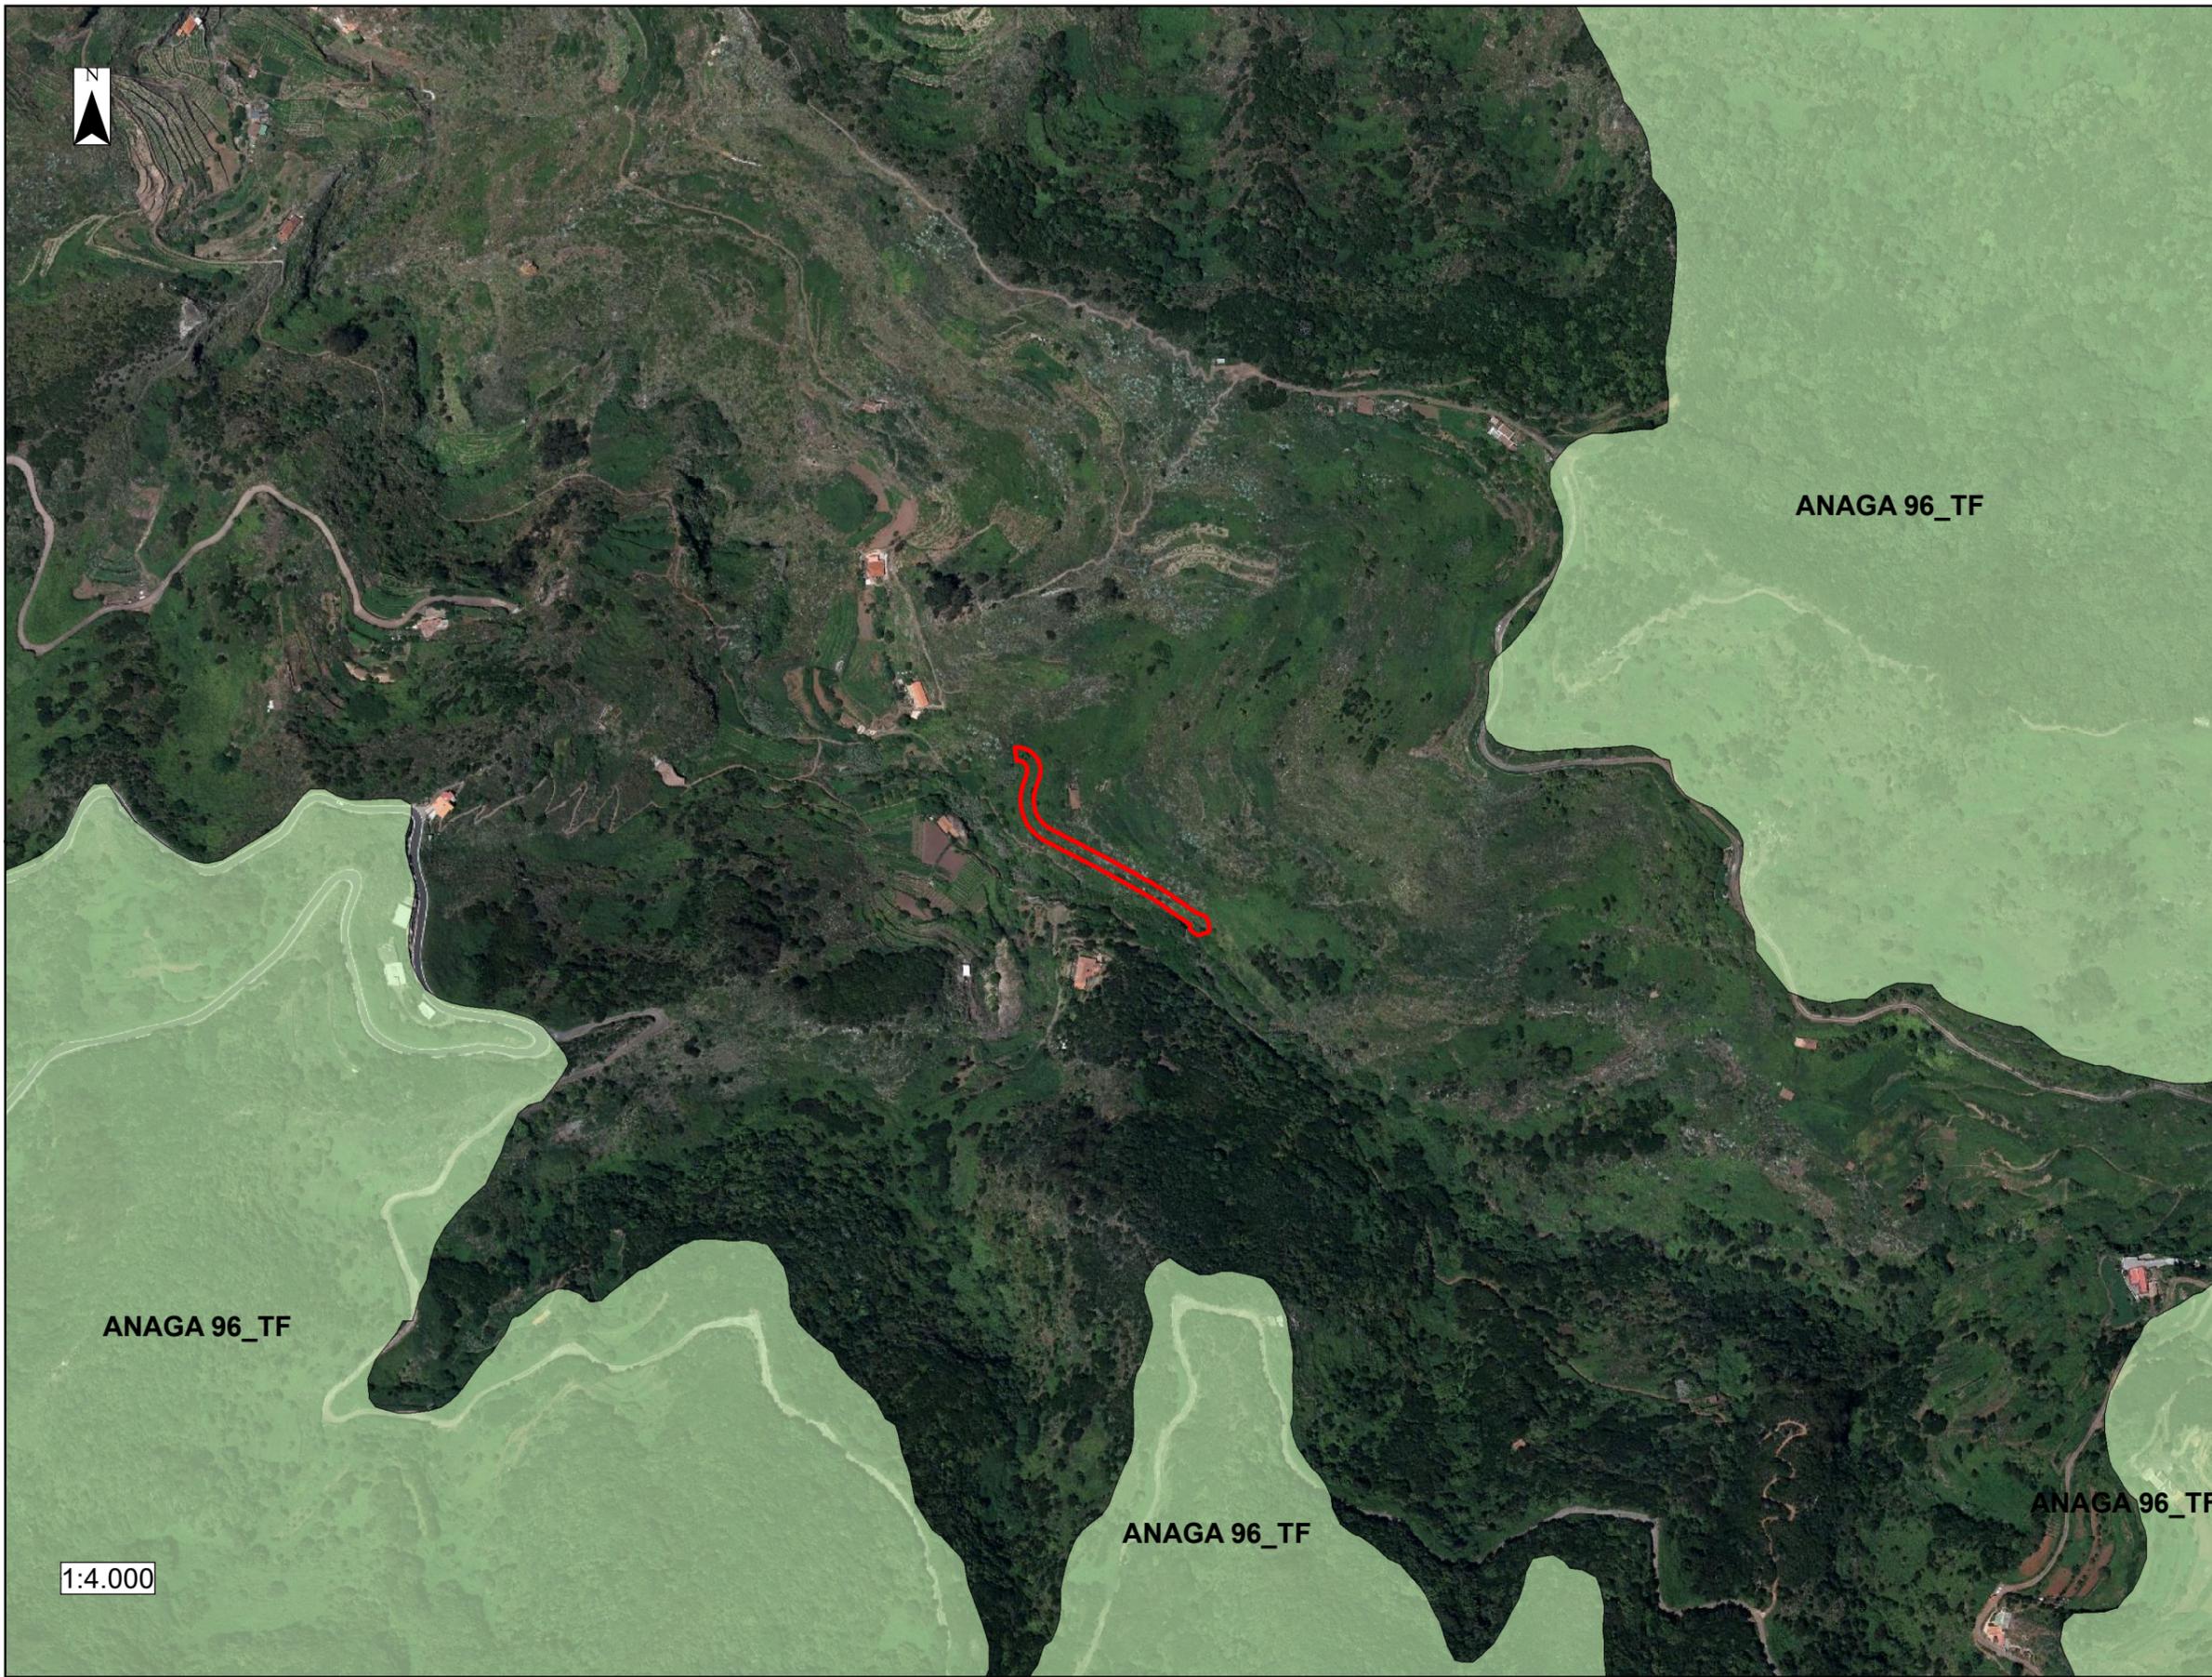
| Nº de Plano: 6.2 | Hoja: 1 |

Ámbito
 ZEC

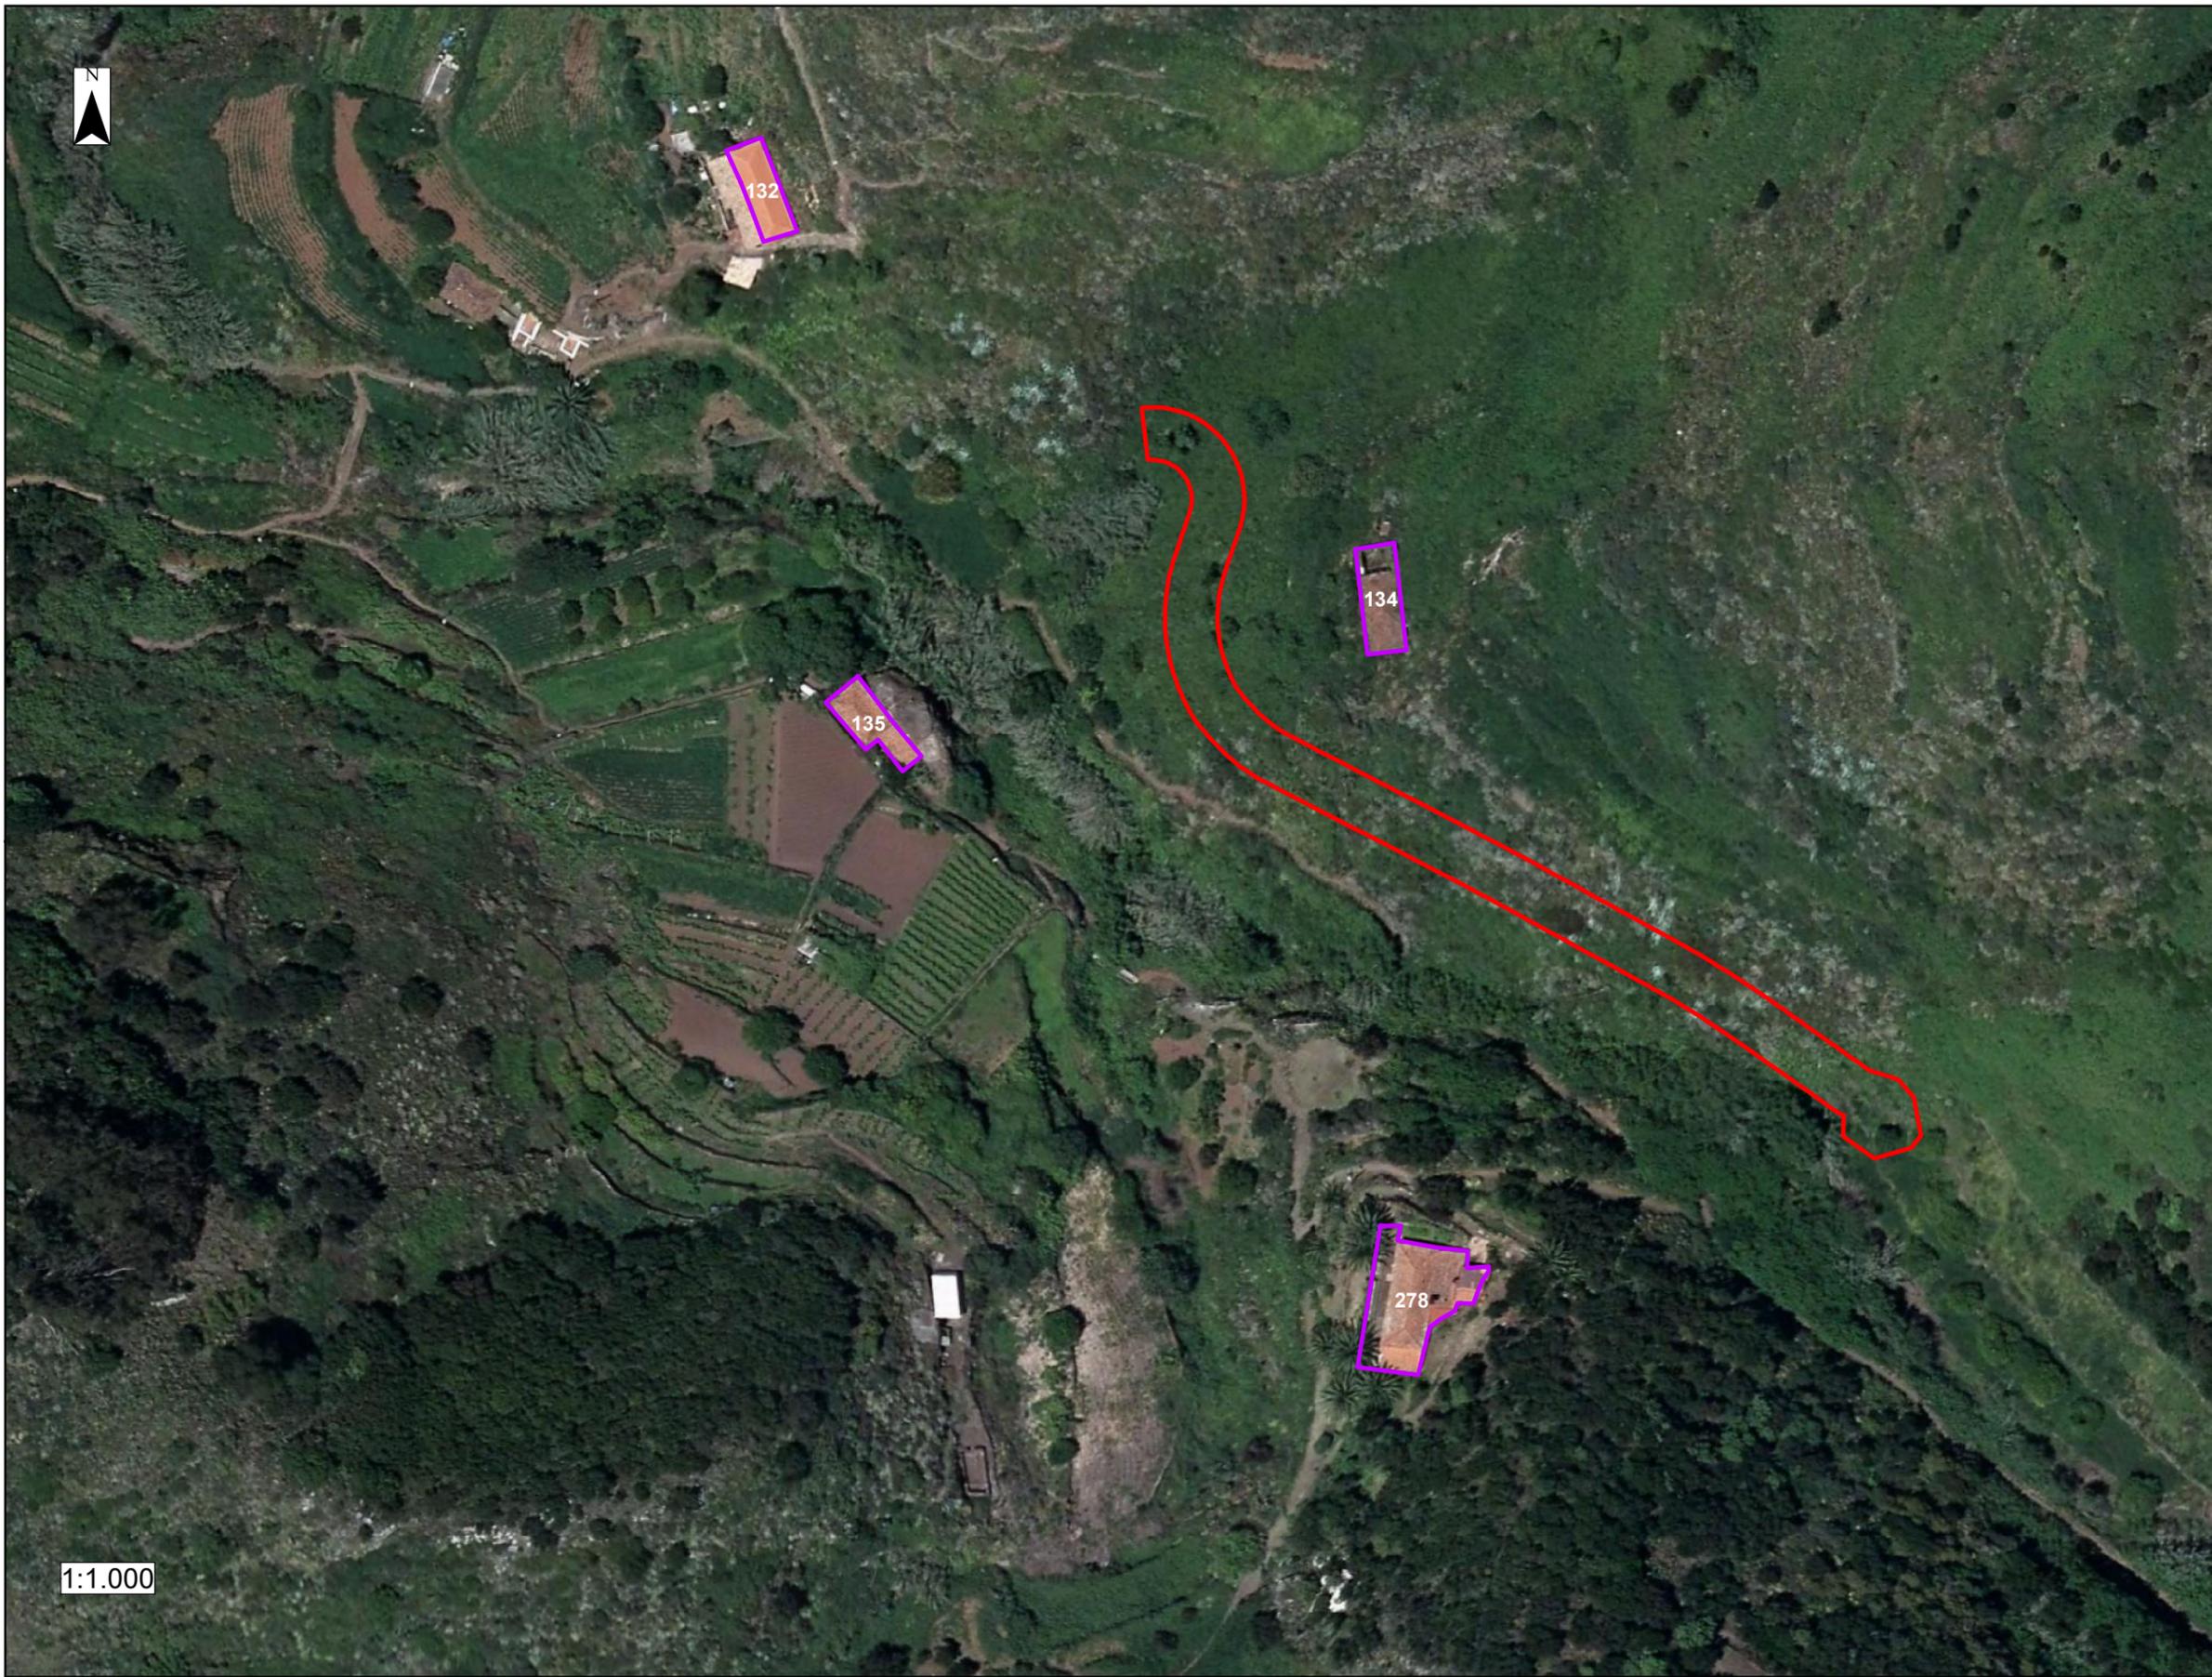
| Nº de Plano: 9 | Hoja: 1 |

- Ámbito
- Edificaciones catalogadas
