**AVANCE DEL PLAN TERRITORIAL ESPECIAL DE ORDENACIÓN DE
LAS INFRAESTRUCTURAS DE TELECOMUNICACIÓN**

CONTENIDO AMBIENTAL

ANEXO IV: FICHAS DE IMPACTO AMBIENTAL DE PROPUESTA DE NUEVAS ANTENAS EN ENP

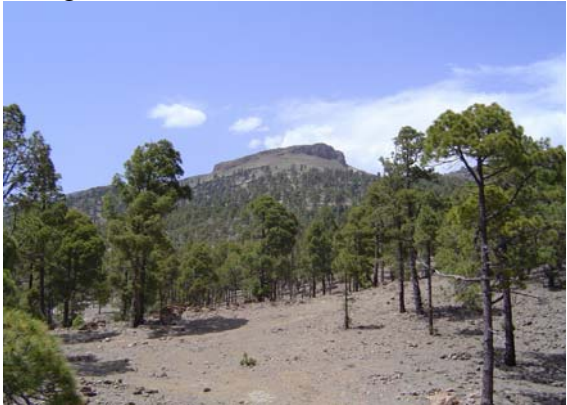
CÓDIGO: RM_ámbito030	MUNICIPIO: Vilaflor
Fotografía:

Localización geográfica: Pinares de los altos de Vilaflor
Descripción del Ámbito: Pinar en ladera de montaña, con ejemplares de gran desarrollo espaciados entre sí, con un pobre sotobosque.	
Flora y Fauna: La vegetación corresponde al piso de vegetación montano –seco, pinares de pino canario. Destacan como especie predominante el pino canario. La fauna se compone fundamentalmente de especies ligadas al pinar, destacando las comunidades de invertebrados y sobre todo las aves, que encuentran refugio en este ecosistema. Destacando el Picapinos, exclusivo de esta formación vegetal, además del Pinzón azul del Teide. El impacto desencadenante sería Poco Significativo , ya que no tendrán que verse afectadas directamente especies de la flora y fauna.	
Hábitats, Espacios y Especies Protegidas: Se encuentra dentro del Espacio Natural Protegido Parque Natural de la Corona Forestal. Asimismo, el desarrollo de esta actividad no afectará directamente a la flora y fauna del ámbito, la mayoría incluida en los Catálogos de Protección y Amenaza de especies, por lo que el impacto desencadenante es Poco Significativo .

Usos Tradicionales del suelo: No se verán afectados los Usos Tradicionales del Suelo. El impacto desencadenante es Nada Significativo .	
Elementos Patrimoniales: Los elementos patrimoniales del ámbito no se verán afectados por lo que el impacto desencadenante sería Nada Significativo .	
Paisaje: El paisaje está caracterizado por el predominio de elementos biológicos sobre los físicos y antrópicos (Bfa); destaca una alta naturalidad y fragilidad, aunque mimetizando entre el pinar las infraestructuras el impacto sería poco Significativo	
Impacto Global: Poco Significativo	
Observaciones y Medidas Correctoras: Se recomienda mimetizar las infraestructuras para generar así el mínimo impacto.

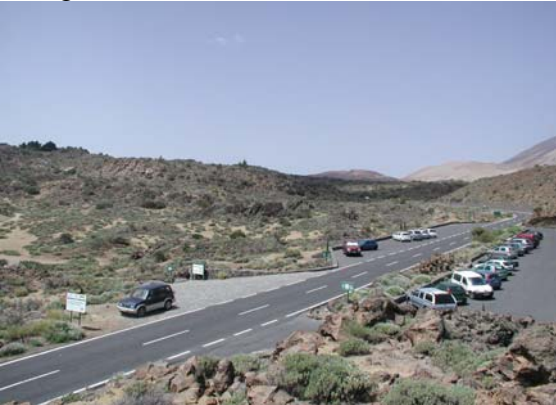
CÓDIGO: RT_ámbito002	MUNICIPIO: La Orotava
<p>Fotografía:</p>

<p>Localización geográfica:</p> <p>Centro de visitantes El Portillo</p>
<p>Descripción del ámbito:</p> <p>En la carretera desde el Portillo hacia el sur, se encuentra al borde la carretera el centro de visitantes del portillo. Cuenta con una edificación principal, zona de aparcamiento, jardín botánico y senderos, todos muy integrados en el medio.</p>	
<p>Flora y Fauna:</p> <p>La vegetación corresponde al piso de vegetación supracanario o de matorral de cumbre. Este tipo de vegetación se desarrolla por encima del piso del pinar, lo que corresponde a una altitud superior a 2000 m. la especie predominante es la Retama del Teide, acompañada por otras especies como son la pajonera, el rosalillo de cumbre, el tajinaste rojo entre otras. Este espacio cuenta con un pequeño jardín botánico donde se encuentran representadas todas las especies más destacadas de esta formación.</p> <p>La fauna está ligada íntimamente a la vegetación, así como perfectamente adaptada a las condiciones climáticas de la altura. Podemos encontrar numerosos invertebrados, entre los que sobresale el escarabajo Pimelia, al igual que el grupo de las aves donde se observan numerosas rapaces (cernícalo, gavilán, ratonero) y paseriformes como el canario, la alpispa entre otras. El impacto desencadenante sobre la flora y la fauna será Poco Significativo.</p>

<p>Hábitats, Espacios y Especies Protegidas:</p> <p>Se encuentra dentro del Espacio Natural Protegido del Parque Natural de la Corona Forestal. Asimismo, el desarrollo de esta actividad no afectará directamente a la flora y fauna del ámbito. El impacto desencadenante es Poco Significativo.</p>	
<p>Usos Tradicionales del suelo:</p> <p>El impacto desencadenante es Nada Significativo, ya que no se verán afectados los Usos Tradicionales del Suelo.</p>	
<p>Elementos Patrimoniales:</p> <p>El ámbito cuenta con numerosas instalaciones preexistentes; centro de visitantes, senderos, caseta meteorológica, bandejas interpretativas, invernaderos, pero en ningún momento se verán afectados estos elementos, por lo que el impacto sería Nada Significativo.</p>	
<p>Paisaje:</p> <p>Aunque el paisaje está dominado por elementos biológicos los elementos antrópicos también representan un elemento significativo en el paisaje (Baf). Las instalaciones preexistentes están muy integradas en el medio, por lo que nuevas deberían seguir la misma norma. El impacto desencadenante sería Poco Significativo.</p>

<p>Impacto Global:</p> <p>Poco Significativo</p>

Integración de las nuevas instalaciones con las mismas características constructivas y con la generación del mínimo impacto.

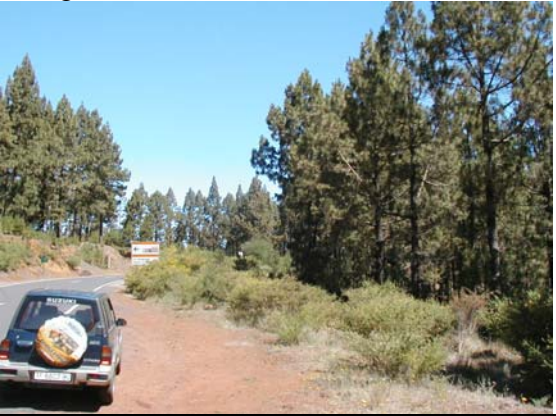
CÓDIGO: RM_ámbito090	MUNICIPIO: Güüimar
<p>Fotografía:</p>

<p>Localización geográfica:</p> <p>El emplazamiento se localiza en el kilómetro 18 de la carretera TF-523.</p>
<p>Descripción del Ámbito: Se trata de un emplazamiento pegado a la carretera TF-523, que conecta el Término Municipal de Güüimar con el Teide. Se propone emplazar la antena en un apartadero con suficiente superficie para su inclusión en este punto. Se trata de una zona dominado por el pino canario, y en los bordes de la carretera hay numerosos ejemplares de codeso.</p>	
<p>Flora y Fauna: La vegetación dominante, como se adelantó en el apartado anterior, es el pinar, con ejemplares de pino canario (<i>pinus canariensis</i>) de gran porte. En ambas márgenes de la carretera hay especies arbustivas, principalmente ejemplares de codeso de cumbre (<i>Adenocarpus viscosus</i>). Entre la fauna, destaca la avifauna, diferentes comunidades de invertebrados, y avifauna, entre la cual cabe destacar el petirrojo y el pinzón azul, siendo su hábitat natural el pinar. El impacto general sobre estas dos variables ambientales se considera Poco significativo.</p>

<p>Hábitats, Espacios y Especies Protegidas: Se encuentra dentro del Espacio Natural Protegido Parque Natural de la Corona Forestal. Asimismo, el desarrollo de esta actividad no afectará directamente a la flora y fauna del ámbito, por lo que el impacto desencadenante es Poco Significativo.</p>	
<p>Usos Tradicionales del suelo: Los usos tradicionales del suelo, si puede considerarse entre los mismos la recogida de pinocha, no se verán afectados, siendo por tanto su previsible impacto Nada significativo.</p>	
<p>Elementos Patrimoniales: Tampoco se han inventariado elementos patrimoniales en el emplazamiento propuesto, considerándose como en el caso anterior el impacto como Nada significativo.</p>	
<p>Paisaje: El paisaje, a pesar de contar con la existencia de la carretera y este apartadero sin asfaltar se considera que está dominado por la componente natural. Además, no cuenta con ningún otro elemento antrópico, por lo que la inclusión de la antena y demás elementos que conlleva supondría un impacto Significativo sobre el medio, siendo necesario tomar una serie de medidas correctoras para paliar este previsible impacto.</p>

<p>Impacto Global: El impacto global se considera Significativo.</p>	
<p>Observaciones y Medidas Correctoras: El impacto paisajístico que una infraestructura de este tipo generaría sobre el área de estudio obliga a adoptar todas las medidas posibles para reducir los mismos, incluyéndola en el medio, tanto con colores que lo mimeticen como en formas estructurales que lo integren en el medio.</p>

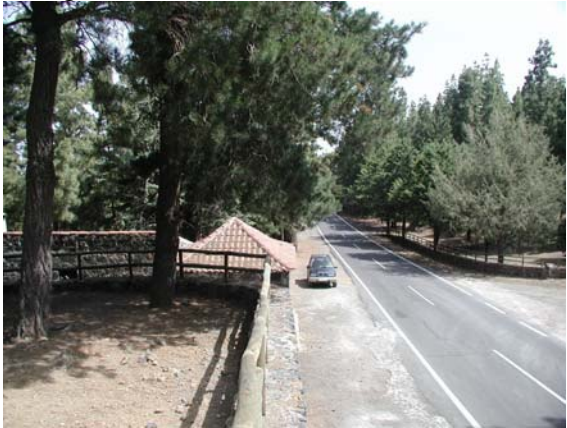
CÓDIGO: RM_ámbito060	MUNICIPIO: La Orotava
Fotografía:

Localización geográfica: Área recreativa al borde la carretera que sube de la Orotava a las Cañadas
Descripción del ámbito: Área recreativa ubicada en el municipio de la Orotava al borde de la Carretera La Orotava – Las Cañadas (C-821), km. 25. Se encuentra dentro del pinar.	
Flora y Fauna: La vegetación corresponde al piso de vegetación montano –seco, pinares de pino canario. Destacan como especie predominante el pino canario, acompañado de un sotobosque con especies como el Codeso, las jaras y escobones entre otros arbustos. La fauna se compone fundamentalmente de especies ligadas al pinar, destacando las comunidades de invertebrados y sobre todo aves, que encuentran refugio en estos pinares. Destacando el pica pinos exclusivo de esta formación vegetal y el pinzón azul, que vive principalmente en el pinar. El impacto desencadenante sería Poco Significativo , ya que el lugar, al contar con superficie para la ubicación de una infraestructura, no afectaría directamente a elementos de la flora o de la fauna.

Hábitats, Espacios y Especies Protegidas: Se encuentra dentro del Espacio Natural Protegido Parque Natural de la Corona Forestal. Asimismo, el desarrollo de esta actividad no afectará directamente a la flora y fauna del ámbito, por lo que el impacto desencadenante es Poco Significativo .	
Usos Tradicionales del suelo: Teniendo en cuenta las características y usos recreativos del ámbito, no se verán afectados los usos tradicionales del suelo, por lo que impacto sería Poco Significativo .	
Elementos Patrimoniales: Se cuenta con numerosas instalaciones preexistentes, pero en ningún momento se verán afectados elementos patrimoniales, por lo que el impacto sería Nada Significativo .	
Paisaje: El paisaje está dominado por los elementos biológicos aunque también se cuenta con presencia de elementos antrópicos. (Baf). Se cuenta con numerosas instalaciones preexistentes por lo que el impacto desencadenante sería Poco Significativo

Impacto Global: Poco Significativo	
Observaciones y Medidas Correctoras: En el ámbito predominan las instalaciones por lo que se recomienda adoptar la tipología constructiva de estos elementos ya existentes, y generar el mínimo impacto.

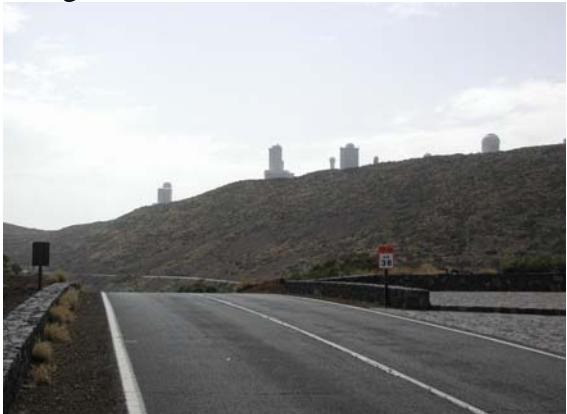
CÓDIGO: RM_ámbito050	MUNICIPIO: Límite municipal entre la Orotava y Fasnia
Fotografía:

Localización geográfica: Mirador pasado la entrada de Izaña.
Descripción del Ámbito: Mirador al borde la carretera perfectamente integrado en el paisaje, localizado frente a Izaña, justamente después de pasar el desvío para Izaña. Cuenta con bandeja interpretativa y papeleras.	
Flora y Fauna: La vegetación corresponde al piso de vegetación supracanario o de matorral de cumbre. Este tipo de vegetación se desarrolla por encima del piso del pinar, lo que corresponde a una altitud superior a 2000 m. la especie predominante es la Retama del Teide, acompañada por otras especies como son la pajonera, el rosalillo de cumbre, el tajinaste rojo entre otras. La fauna está ligada íntimamente a la vegetación, así como perfectamente adaptada a las condiciones climáticas de la altura. Podemos encontrar numerosos invertebrados al igual que el grupo de las aves donde se observar numerosas rapaces (cernícalo, gavián, ratonero.) y paseriformes como el canario, la alpisa entre otras. El impacto desencadenante será Poco Significativo , ya que una intervención de este tipo en una zona que ya cuenta con estas instalaciones no producirán afecciones directas sobre las especies.

Hábitats, Espacios y Especies Protegidas: Se encuentra dentro del Espacio Natural Protegido del Parque Natural de la Corona Forestal. Asimismo, el desarrollo de esta actividad no afectará directamente a la flora y fauna del ámbito. El impacto desencadenante es Poco Significativo .	
Usos Tradicionales del suelo: No se verán afectados los Usos Tradicionales del Suelo. El impacto desencadenante es Nada Significativo .	
Elementos Patrimoniales: En ningún momento se verán afectados elementos patrimoniales, por lo que el impacto sería Nada Significativo .	
Paisaje: Predominio de los elementos físicos sobre los biológicos y los antrópicos (Fba) Lugar con una alta visibilidad y de alta calidad paisajística por lo que el impacto desencadenante será Muy Significativo	
Impacto Global: Significativo	
Observaciones y Medidas Correctoras: Lugar con un alto valor paisajístico por lo que es incompatible con la implantación de estas instalaciones, se recomienda como alternativa aprovechar las infraestructuras de Izaña.

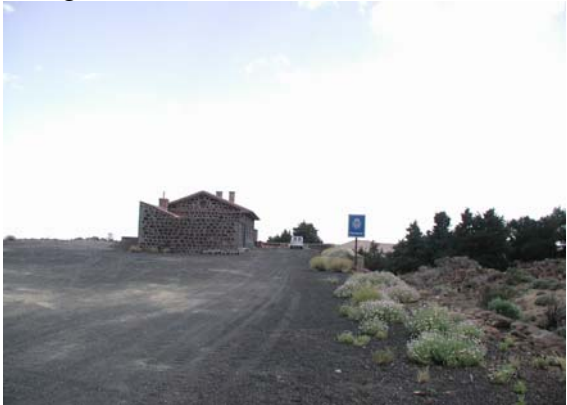
CÓDIGO: RM_ámbito049	MUNICIPIO: La Orotava
Fotografía:

Localización geográfica: Antiguo Portillo
Descripción del Ámbito: En pequeña elevación montañosa al borde la carretera, en la parte superior se encuentra el antiguo portillo, casa del caminero. Se trata de la zona más antropizada del Parque, alrededor existen varias casas particulares camufladas entre bosquetes de pinos.	
Flora y Fauna: Se trata de la zona más antropizada del Parque, ya que se trata de la zona residencial del Parque, así todo se pueden observar que la vegetación corresponde al matorral de cumbre, encontrando ejemplares de retama, hierba pajonera, rosalillo de cumbre en el ámbito. Asimismo se observan pequeños bosquetes de pinos de repoblación utilizados para el camuflaje de las viviendas, por tanto el impacto desencadenante sería Poco Significativo .	
Hábitats, Espacios y Especies Protegidas: Se encuentra dentro del Espacio Natural Protegido del Parque Natural de la Corona Forestal. Asimismo, el desarrollo de esta actividad no afectará directamente a la flora y fauna del ámbito. El impacto desencadenante es Poco Significativo .

Usos Tradicionales del suelo: Zona residencial del Parque, no se verán afectados los Usos Tradicionales del Suelo, por lo que el impacto desencadenante es Nada Significativo	
Elementos Patrimoniales: En ningún momento se verán afectados elementos patrimoniales, por lo que el impacto sería Nada Significativo .	
Paisaje: El paisaje viene determinado por la presencia de los elementos antrópicos sobre los biológicos y físicos (Afb) , de alta calidad visual, alta naturalidad y fragilidad por lo que el impacto sería Significativo	
Impacto Global: Poco significativo	
Observaciones y Medidas Correctoras: Al predominar los elementos antrópicos en el ámbito se recomienda adoptar la tipología constructivas de estos elementos ya existentes, y asimismo generar el mínimo impacto

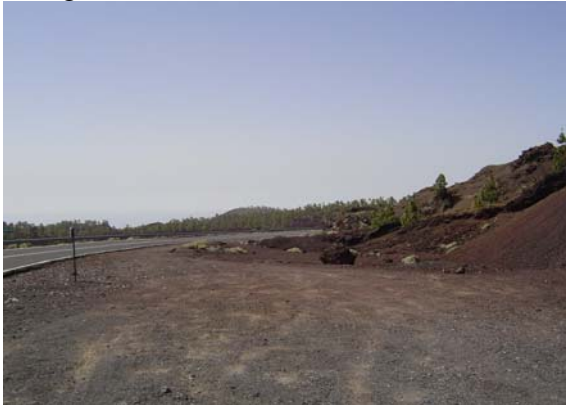
CÓDIGO: RM_ámbito045	MUNICIPIO: Guía de Isora
Fotografía:

Localización geográfica: Bajando por la carretera de Chío, en la zona de la montaña Samara
Descripción del Ámbito: Montaña Samara, cono volcánico erosionado al borde la carretera. Sin apenas vegetación; entorno de duras condiciones climáticas y medioambientales.	
Flora y Fauna: La vegetación corresponde al límite superior del pinar, observando todavía algunos ejemplares de rosalillo de cumbre típico de la zona de retamar de cumbre, aunque la especie dominante es el pino. La fauna se compone fundamentalmente de especies ligadas al pinar, destacando las comunidades de invertebrados y sobre todo aves, que encuentran refugio en estos pinares. Destacando el Pica pinos exclusivo de esta formación vegetal. El impacto desencadenante sobre la flora y la fauna sería Poco Significativo .	
Hábitats, Espacios y Especies Protegidas: Se encuentra dentro del Espacio Natural Protegido Parque Natural de la Corona Forestal. Asimismo, el desarrollo de esta actividad no afectará directamente a la flora y fauna protegida del ámbito, por lo que el impacto desencadenante es Poco Significativo .

Usos Tradicionales del suelo: Los usos Tradicionales del Suelo no se verán afectados, por lo que el impacto desencadenante es Nada Significativo .	
Elementos Patrimoniales: En ningún momento se verán afectados elementos patrimoniales, por lo que el impacto sería Nada Significativo .	
Paisaje: El paisaje está caracterizado por el predominio de elementos físicos sobre los biológicos y los antrópicos (Fba). Es una zona de alta fragilidad y naturalidad, por lo que el impacto desencadenante sería Muy Significativo .	
Impacto Global: Significativo.	
Observaciones y Medidas Correctoras: Se recomienda la adopción de importantes Medidas Correctoras, así como un Plan de Vigilancia y Seguimiento Ambiental adecuado.

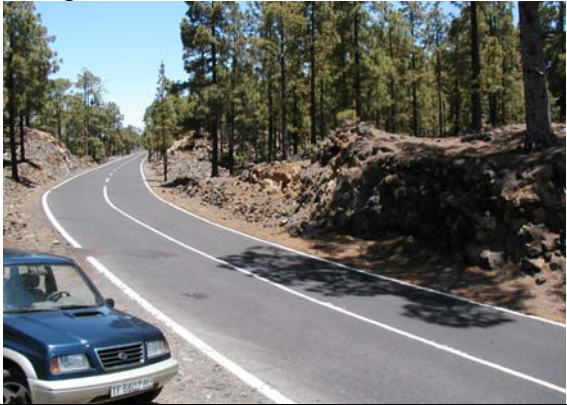
CÓDIGO: RM_ámbito041	MUNICIPIO: Guía de Isora
Fotografía:

Localización geográfica: Pinar al borde de la carretera por debajo de La Asomada del Gato.
Descripción del Ámbito: Zona de Pinar al borde de la carretera, al comienzo de la pista “Cueva de los Pájaros a Santiago o el Tanque”. El ecosistema de pinar seco se presenta en algunos puntos más espaciados.	
Flora y Fauna: La vegetación corresponde al piso de vegetación montano –seco, pinares de pino canario. Destaca como especie predominante el pino canario. La fauna se compone fundamentalmente de especies ligadas al pinar, destacando las comunidades de invertebrados y sobre todo aves, que encuentran refugio en estos pinares. Destacando el Picapinos exclusivo de esta formación vegetal. El impacto desencadenante sería Poco Significativo , en el caso de seleccionar puntos de clareas en el propio pinar.	
Hábitats, Espacios y Especies Protegidas: Se encuentra dentro del Espacio Natural Protegido Parque Natural de la Corona Forestal. Asimismo, el desarrollo de esta actividad no tendría que afectar directamente a la flora y fauna protegida del ámbito, por lo que el impacto desencadenante es Poco Significativo .

Usos Tradicionales del suelo: No se verán afectados los Usos Tradicionales del Suelo. El impacto desencadenante es Nada Significativo .	
Elementos Patrimoniales: En el ámbito no se verán afectados elementos patrimoniales, por lo que el impacto sería Nada Significativo .	
Paisaje: El paisaje está caracterizado por el predominio de elementos biológicos sobre los físicos y antrópicos (Bfa), aunque estos últimos también están representados en el paisaje, por la pista. La alta fragilidad del mismo, así como su propia naturalidad hacen que el impacto sea Significativo	
Impacto Global: Poco Significativo	
Observaciones y Medidas Correctoras: Se recomienda adoptar las tipologías constructivas necesarias para que las infraestructuras queden mimetizadas en el paisaje y generar el mínimo impacto.

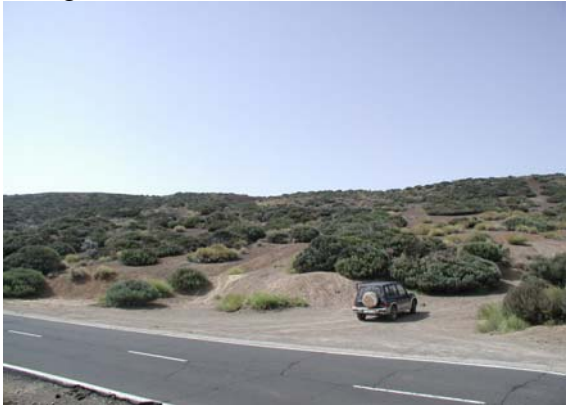
CÓDIGO: RT_ámbito003	MUNICIPIO: La Orotava
Fotografía:

Localización geográfica: Borde la Carretera en las proximidades del Volcán Caramujo.
Descripción del Ámbito: Llanura con vegetación de matorral de cumbre al borde la carretera desde Izaña hasta el Portillo, en las proximidades del Volcán de Caramujo.	
Flora y Fauna: La vegetación corresponde al piso de vegetación supracanario o de matorral de cumbre. Este tipo de vegetación se desarrolla por encima del piso del pinar, lo que corresponde a una altitud superior a 2000 m. la especie predominante es la Retama del Teide, acompañada por otras especies como son la pajonera, el rosalillo de cumbre, el tajinaste rojo entre otras. La fauna está ligada íntimamente a la vegetación, así como perfectamente adaptada a las condiciones climáticas de la altura. Podemos encontrar numerosos invertebrados al igual que el grupo de las aves donde se observar numerosas rapaces (cernícalo, gavilán, ratonero.) y paseriformes como el canario, la alpiska entre otras. El impacto desencadenante para una instalación de este tipo es Significativo .

Hábitats, Espacios y Especies Protegidas: Se encuentra dentro del Espacio Natural Protegido del Parque Natural de la Corona Forestal. Asimismo, el desarrollo de esta actividad puede afectar directamente a la flora y fauna del ámbito, por lo que el impacto desencadenante sería Significativo .	
Usos Tradicionales del suelo: No se verán afectados los Usos Tradicionales del Suelo. El impacto desencadenante es Nada Significativo	
Elementos Patrimoniales: En ningún momento se verán afectados elementos patrimoniales, por lo que el impacto sería Nada Significativo	
Paisaje: Predominio de elementos físicos sobre los biológicos y antrópicos (Fba), se trata de un paisaje con alta visibilidad, alta naturalidad y máxima calidad paisajística por lo que el impacto desencadenante sería Significativo .	
Impacto Global: Significativo	
Observaciones y Medidas Correctoras: Lugar con alta visibilidad por lo que la instalación de cualquier infraestructura produciría un alto impacto paisajístico.

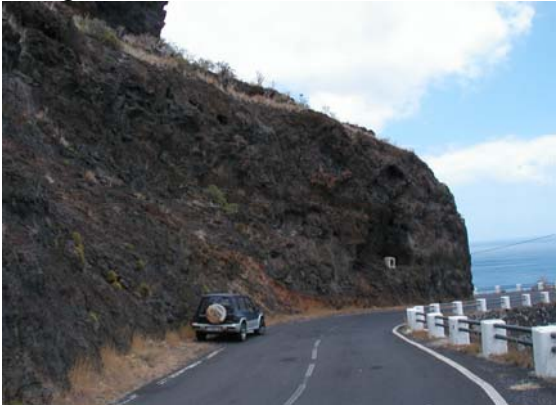
CÓDIGO: RM_ámbito121	MUNICIPIO: Santa Cruz de Tenerife
<p>Fotografía:</p>

<p>Localización geográfica:</p> <p>Carretera TF- 121 zona de El Balayo, antes de llegar a Iguete de San Andrés</p>
<p>Descripción del Ámbito: Se trata de un ámbito protagonizado por la geomorfología accidentada de la zona, que discurre al borde de una zona acantilada, a través de la carretera que apenas carece de arcones y sin apartaderos.</p>	
<p>Flora y Fauna: La flora del especie viene marcada con la existencia de un ecosistema de Matorral costero con predominio del Cardonal-Tabaibal, por lo que las especies más frecuentes son el Cardón, la Tabaiba, el Berol, el Cornical, la magarga y los Balos; apacecen además especies foráneas como la pitera y la tunera. La fauna es la característica de este tipo de acosistemas, manifestándose el grupo de las aves como el más llamativo, ya que se observan especies marinas, rapaces y golondrinas sobrevolando el ámbito. La ubicación de una instalación de este tipo supondría la afección de la flora y fauna y del lugar, por lo que el impacto sería Significativo.</p>

<p>Hábitats, Espacios y Especies Protegidas: El ámbito no forma parte de un Espacio Natural Protegido, ni de ningún LIC; sin embargo si es de destacar especies de flora y fauna que cuentan con algún grado de protección. Teniendo en cuenta que la instalación de una infraestructura de este tipo supondría la realización de movimientos de tierra, con la consecuente afección a especies botánicas de interés, por lo que el impacto sería Poco Significativo.</p>	
<p>Usos Tradicionales del suelo: No se espera que se vean afectados los usos tradicionales del suelo, por lo que el impacto será Nada Significativo.</p>	
<p>Elementos Patrimoniales: Aunque existen cuevas y oquedades en la zona, en un principio, no tendrán que verse afectados elementos patrimoniales, por lo que el impacto sería Nada Significativo.</p>	
<p>Paisaje: Indudablemente se trata de un paisaje marcado por la geomorfología, que en algunos puntos se presenta muy abrupto. Su alta fragilidad es evidente, por lo que la instalación de una infraestructura como la planteada contribuiría a desencadenar un impacto paisajístico Muy Significativo. En conjunto, nos encontramos con un paisaje en el que los elementos geomorfológicos predominan sobre los bióticos y los antrópicos (Fba).</p>

<p>Impacto Global: Significativo.</p>	
<p>Observaciones y Medidas Correctoras El principal problema con el que nos enfrentaríamos es la elección del lugar, sobre todo por lo accidentado del medio y la complejidad de la propia orografía; esto supondría la realización de importantes movimientos de tierra que desencadenaría además un notable impacto no sólo en la fase de construcción sino en la operativa; a ello habría que añadir una serie de medidas correctoras e integradoras de la propia instalación a fin de que el contraste con el entorno sea el menor posible.</p>

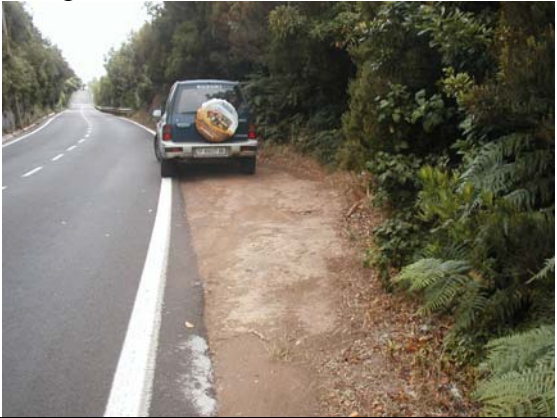
CÓDIGO: RT_ámbito012	MUNICIPIO: La Laguna
<p>Fotografía:</p>

<p>Localización geográfica:</p> <p>Ámbito localizado en la carretera TF-12 en dirección desde la Cruz del Carmen hacia El Bailadero, en un apartado no asfaltado.</p>
<p>Descripción del Ámbito:</p> <p>La influencia antrópica es clara, marcada esencialmente por la carretera TF-12 y el apartadero construido por el mismo, si bien no ha sido asfaltado. La vegetación de la zona se corresponde con el Fayal-Brezal, incluyendo también ejemplares de helecho. Las dimensiones necesitadas para la instalación de la antena y de la caseta obligan a desbrozar parte de la vegetación existente.</p>	
<p>Flora y Fauna:</p> <p>Como se apuntó en el punto anterior, la vegetación dominante es el Fayal-Brezal, con especies como la Faya (<i>Myrica faya</i>), el brezo (<i>Erica arborea</i>), el laurel (<i>Laurus azorica</i>), el acebiño (<i>Ilex canariensis</i>), el follao (<i>Viburnum tinus rigidum</i>) o distintas especies de helecho.</p> <p>Con respecto a la fauna, destaca la avifauna, especialmente representada por diferentes especies passeriformes (gorriones o trigueros), también es posible encontrar cernícalos. De los reptiles hay que destacar al lagarto tizón. El previsible impacto dado que los ejemplares que se deben desbrozar no son demasiados se considera que es Poco significativo.</p>

<p>Hábitats, Espacios y Especies Protegidas:</p> <p>El punto señalado se encuentra dentro de un Espacio Natural Protegido y alguna de las especies presentes en el espacio aparecen recogidas en los Catálogos de Protección y de Especies Amenazadas; sin embargo la actividad planteada y dadas las características de la zona no amenazaría la pervivencia de las especies señaladas, por lo que el impacto sería Poco Significativo.</p>	
<p>Usos Tradicionales del suelo:</p> <p>No hay usos tradicionales del suelo en el emplazamiento seleccionado, por lo que el impacto se considera Nada significativo.</p>	
<p>Elementos Patrimoniales:</p> <p>No se ha determinado ningún elemento patrimonial en el área del emplazamiento, siendo por tanto el impacto Nada significativo.</p>	
<p>Paisaje:</p> <p>En principio, la localización del emplazamiento, pegado a la carretera en una zona donde hay un apartadero no supone un significativo impacto paisajístico. Sin embargo, la altura de la antena, unos 25 metros, sí generará un impacto significativo sobre el medio, pues sobrepasaría la altura de la vegetación de la zona y sería visible desde diversos focos visuales. Por lo tanto, el impacto paisajístico se considera Significativo.</p>

<p>Impacto Global:</p> <p>El impacto global, contando con que la antena permanecerá en la zona durante largo tiempo en la fase de funcionamiento, se considera como Significativo, pues se da gran peso al impacto paisajístico sobre el área de estudio.</p>	
<p>Observaciones y Medidas Correctoras:</p> <p>A pesar de ser un emplazamiento que no cuenta con demasiada superficie utilizable, siendo necesario desbrozar parte de la vegetación colindante, aunque escasos ejemplares, hay soluciones técnicas que permitirían la selección de este emplazamiento.</p> <p>Con respecto al impacto generado, esencialmente el impacto paisajístico, se deberán tomar soluciones técnicas que favorezcan la mimetización de la antena (pintado y darle, por ejemplo, de árbol a la antena) y su integración en el medio, reduciendo de esta manera el impacto en la zona, y pudiéndose reducir el impacto y considerar el mismo como Poco significativo.</p>

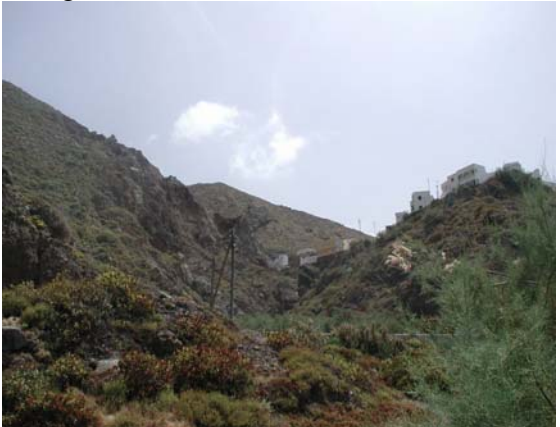
CÓDIGO: RM_ámbito137	MUNICIPIO: Santa Cruz de Tenerife
<p>Fotografía:</p>

<p>Localización geográfica:</p> <p>Playa de Benijo, en ámbito costero, con accesibilidad garantizada y presencia de tendido eléctrico.</p>
<p>Descripción del Ámbito: De tipo costero y claramente intervenido por el hombre, como se demuestra por la presencia de la carretera que ha acceso a la costa, el tendido eléctrico que recorre el espacio y las edificaciones que salpican el ámbito, tanto a nivel costero, como en las lomas y elevaciones próximas a la misma.</p>	
<p>Flora y Fauna: La flora existente es la típica que forma parte del ecosistema del Matorral Costero, por lo que se distinguen tarajales, tabaibas, beroles, cardones en las zonas más altas y cornicales acompañadas por otras como la vinagrera, la tunera, la pitera o el tabaco moro; incluso aparecen otras debidas a la mano del hombre como es el caso de Cocoloba uvifera. La fauna presente en el medio está protagonizada sobre todo por las aves marinas, destacando la Gaviota, sobre las demás. Una intervención de este tipo afectaría a la flora y fauna de una manera Significativa.</p>

<p>Hábitats, Espacios y Especies Protegidas: El espacio forma parte del Parque Rural de Anaga y cuenta con especies, tanto de la flora como de la fauna que figuran dentro de los diferentes Catálogos de Protección y Conservación, por lo que el impacto desencadenante sobre las mismas pueden llegar a ser Significativo.</p>	
<p>Usos Tradicionales del suelo: No se espera que se produzcan afecciones sobre los usos tradicionales del suelo, por lo que el impacto será Nada Significativo.</p>	
<p>Elementos Patrimoniales: Una obra de este tipo no afectaría a ningún elemento patrimonial, por lo que el impacto sería Nada Significativo.</p>	
<p>Paisaje: Nos encontramos en principio con un paisaje dominado por el mar y por el propio Macizo de Anaga que desciende hacia la costa de manera rotundo, ofreciendo una fragilidad evidente y un cromatismo en el que predominan los tonos verdes grisáceos y los ocreos o parduscos debido al sustrato sobre el que se desarrolla la vegetación. La armonía se ve interrumpida por el trazado de la vía y el blanco de las edificaciones presentes en el medio; a ello hay que añadir la existencia del tendido eléctrico que cruza el espacio de manera irregular. Se trata de un paisaje en el que predominan los elementos geomorfológicos o físicos sobre los bióticos y los antrópicos (Fba). Sin embargo teniendo en cuenta la zona seleccionada y la presencia en la misma de una serie de edificaciones e infraestructuras, una instalación de esta índole quedaría en parte integrada con el entorno, por lo que el impacto en este caso podría ser Poco Significativo.</p>

<p>Impacto Global: Poco Significativo.</p>	
<p>Observaciones y Medidas Correctoras: Dada las características peculiares del medio, se recomienda adoptar una tipología constructiva acorde con la existente en la zona, procurando poner en práctica las medidas correctoras apropiadas en el diseño para que la futura instalación quede perfectamente integrada con el entorno.</p>

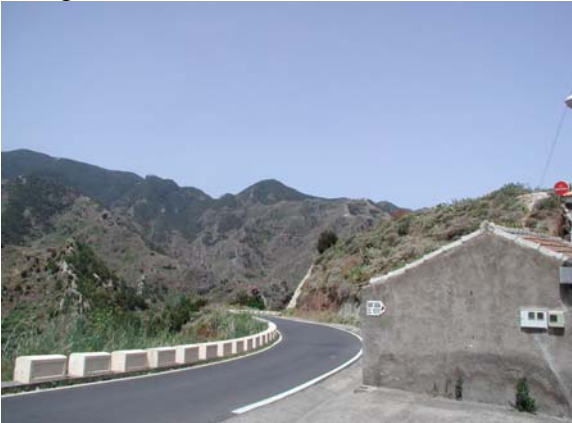
CÓDIGO: RM_ámbito134	MUNICIPIO: Santa Cruz de Tenerife
<p>Fotografía:</p>

<p>Localización geográfica:</p> <p>Acceso a través de la carretera TF- 114 y desviación hacia la TF- 136 hasta la zona en donde se ubica el Bar Restaurante “ Casa El Nene”</p>
<p>Descripción del Ámbito:</p> <p>Es una zona de matorral bajo, con presencia de elementos de brezal, aunque sigue observándose elementos de matorral costero, por lo que nos encontramos en una zona de transición hacia el Monteverde. Se observa la existencia de edificación y un fácil acceso desde la carretera; asimismo existe tendido eléctrico.</p>	
<p>Flora y Fauna:</p> <p>La flora cuenta con ejemplares de brezo, que en algunos puntos comparte hábitat con ejemplares de tabaibas e incienso; asimismo, también se observan especies debida a la mano del hombre como es el caso de tuneras, piteras y cañas. La fauna como en el resto del Parque Rural de Anaga se encuentra muy bien representada por las aves, sobre todo golondrinas, alguna rapaz y especies granívoras e insectívoras. Sin embargo, teniendo en cuenta el ámbito propuesto, no se espera que exista afección directa sobre especies de interés, por lo que el impacto es Poco Significativo.</p>

<p>Hábitats, Espacios y Especies Protegidas:</p> <p>El punto señalado se encuentra formando parte del Parque Rural de Anaga, que además es LICs. Las especies faunísticas y botánicas aparecen, algunas de ellas, recogidas en la Orden 20 de febrero de 1991, así como en el Decreto 151/2001. Sin embargo una actuación en el lugar propuesto no pondría en peligro la supervivencia de las especies, por lo que el impacto es Poco Significativo.</p>	
<p>Usos Tradicionales del suelo:</p> <p>No se espera que se vean afectados los usos tradicionales del suelo, por lo que el impacto es Nada Significativo.</p>	
<p>Elementos Patrimoniales:</p> <p>No se verán afectados ningún elemento patrimonial, por lo que el impacto será Nada Significativo.</p>	
<p>Paisaje:</p> <p>Nos encontramos con un paisaje en el que predominan los elementos geomorfológicos o físicos, sobre los biológicos y los antrópicos (Fba). Existe, desde un punto de vista cromático un claro contraste entre el verde de la vegetación y los ocres del territorio que carece de ella. Destaca sobre todo la existencia de la vía y las propias infraestructuras presentes en la actualidad. Nos encontramos pues con un paisaje de alta fragilidad. Puede concluirse señalando que el impacto desencadenante ante la ubicación de una instalación de esta índole es Significativo.</p>

<p>Impacto Global:</p> <p>Poco Significativo.</p>	
<p>Observaciones y Medidas Correctoras:</p> <p>Al tratarse de un punto en el que ya existen unas edificaciones acompañadas de una serie de infraestructuras, se recomienda su adaptación al mismo, procurando la integración plena con el entorno y adoptar medidas que garanticen el menor impacto posible.</p>

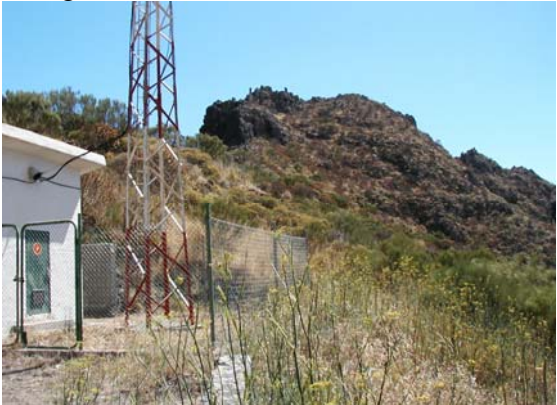
CÓDIGO: RM_ámbito132	MUNICIPIO: San Cristóbal de La Laguna
<p>Fotografía:</p>

<p>Localización geográfica:</p> <p>Zona localizada por encima de Pedro Álvarez, a la que se accede por la carretera TF- 143.</p>
<p>Descripción del Ámbito: Ámbito de clara influencia antrópica, como lo demuestra la existencia de la propia carretera y la instalación de ERB0042 de Telefónica que ya se encuentra en la zona. El entorno es una mezcla de bajo matorral costero con especies de interés agrícola tal y como se observa por la aparición de parcelas cultivadas y abandonadas.</p>	
<p>Flora y Fauna: La flora presente intercala un tabaibal con otras especies como Vinagreras, Veroles o Magarzas, junto con Hinojo, Retama Amarilla y especies de carácter herbáceo. La fauna, muy adaptada a la presencia humana destaca por el grupo de las aves (gorriones, trigueros, alpispa, cernícalos, mirlos, etc); asimismo se advierte la presencia de reptiles (Lagarto Tizón) y mamíferos (Conejo, Rata y Ratón). No se espera afecciones directas sobre la fauna y la flora por lo que impacto es Poco Significativo.</p>

<p>Hábitats, Espacios y Especies Protegidas: El punto señalado se encuentra dentro de un Espacio Natural Protegido y alguna de las especies presentes en el espacio aparecen recogidas en los Catálogos de Protección y de Especies Amenazadas; sin embargo la actividad planteada y dadas las características de la zona no amenazaría la pervivencia de las especies señaladas, por lo que el impacto sería Poco Significativo.</p>	
<p>Usos Tradicionales del suelo: En función del uso que actualmente tiene el espacio, el impacto sobre sus usos tradicionales sería Nada Significativo.</p>	
<p>Elementos Patrimoniales: En el ámbito de actuación no se verá afectado ningún elemento patrimonial, por lo que el impacto sería Nada Significativo.</p>	
<p>Paisaje: El paisaje se caracteriza por el predominio de los elementos antrópicos sobre los bióticos y los físicos (Abf). Es de fragilidad media y manifiesta un cromatismo en el que se intercalan los tonos verdes con los ocre y los amarillentos de las zonas más secas. Todo el conjunto se ve salpicado de elementos edificatorios, parcelas, tendidos eléctricos y por la propia carretera. Puede decirse que es de naturalidad baja. Teniendo en cuenta la existencia de una infraestructura de telecomunicación actualmente, el impacto esperado sería Poco Significativo.</p>

<p>Impacto Global: Poco Significativo.</p>	
<p>Observaciones y Medidas Correctoras Se recomienda adaptar la nueva instalación a la que ya existe, reacondicionando el lugar y adoptando las medidas correctoras oportunas a fin de que impacto sea el menor posible.</p>

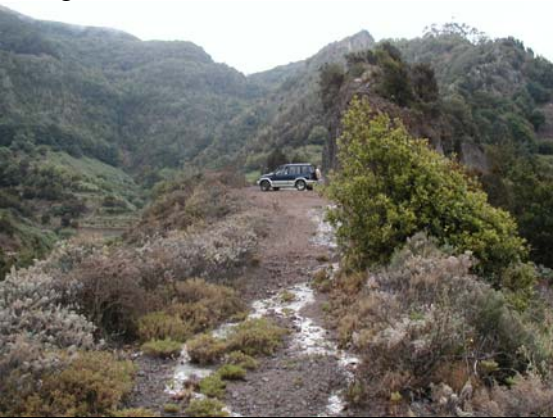
CÓDIGO: RM_ámbito130	MUNICIPIO: La Laguna
<p>Fotografía:</p>

<p>Localización geográfica:</p> <p>Cercanías de Los Batanes.</p>
<p>Descripción del Ámbito: Se trata de una zona marcada por la existencia de un camino de acceso a ¿??? Que no está asfaltado pero accesible incluso para un turismo. El emplazamiento tiene espacio suficiente para las instalaciones a implantar sin necesidad de desbroce complementario.</p>	
<p>Flora y Fauna: La vegetación de la zona es el Fayal-Brezal, aunque ha sido desbrozado y colonizado en ciertas zonas por incienso (<i>artemisia thuscula</i>). Las zonas que no están desbrozadas presentan ejemplares de brezo (<i>Erica arborea</i>). La fauna, al igual que en toda la zona de Anaga, debe ser destacada por las aves, passeriformes y ejemplares de cernícalo que sobrevuelan la zona en busca de alimento, no habiéndose inventariado ningún punto de nidificación. También hay presente ejemplares de lagarto tizón dentro de los reptiles así como conejos, ratas y ratones entre los mamíferos. El impacto sobre estas dos variables ambientales, teniendo en cuenta que no será necesario eliminar vegetación y que el impacto sobre la fauna será casi nulo, se considera Nada significativo.</p>

<p>Hábitats, Espacios y Especies Protegidas: El punto señalado se encuentra dentro de un Espacio Natural Protegido y alguna de las especies presentes en el espacio aparecen recogidas en los Catálogos de Protección y de Especies Amenazadas; sin embargo la actividad planteada y dadas las características de la zona no amenazaría la pervivencia de las especies señaladas, por lo que el impacto sería Poco Significativo.</p>	
<p>Usos Tradicionales del suelo: ¿??????</p>	
<p>Elementos Patrimoniales: No se han inventariado elementos patrimoniales en el emplazamiento propuesto, por lo que el impacto se considera Nada significativo.</p>	
<p>Paisaje: A pesar de estar el paisaje de la zona deteriorado por la acción del hombre, que ha desmontado el terreno y creado un camino de acceso a ¿???, el valor paisajístico es elevado, por lo que la inclusión de una antena supondrá un impacto Significativo, siendo necesario adoptar ciertas medidas correctoras para reducir este impacto.</p>

<p>Impacto Global: El impacto global se considera Poco significativo – Significativo. Esta valoración intermedia es consecuencia del impacto sobre el paisaje, aunque la adopción de medidas correctoras haría cambiar este previsible impacto, considerándose el mismo tras la adopción de estas medidas como Poco significativo.</p>	
<p>Observaciones y Medidas Correctoras: El elevado grado de antropización del emplazamiento propuesto reduce su calidad ambiental, si bien la implantación de la antena y su caseta contigua generarían un notable impacto sobre el paisaje, por lo que se hace imprescindible adoptar ciertas medidas correctoras tendentes a la mimetización de la antena así como su inclusión en el medio.</p>

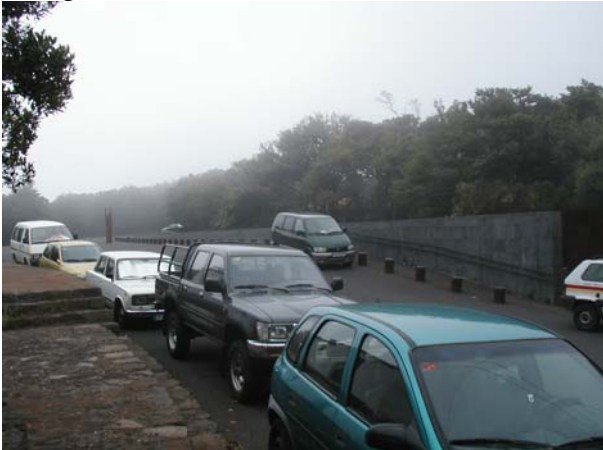
CÓDIGO: RM_ámbito126	MUNICIPIO: La Laguna
<p>Fotografía:</p>

<p>Localización geográfica:</p> <p>Mirador de la Cruz del Carmen y mercadillo del agricultor.</p>
<p>Descripción del Ámbito:</p> <p>El ámbito propuesto se caracteriza por su elevada antropización. La afluencia de personas al mirador ha provocado que se construya un aparcamiento de grandes dimensiones. El emplazamiento ha sido también utilizado para la ubicación de un mercadillo. El restaurante al otro lado de la carretera también es causa de la gran afluencia de gente y vehículos. En sus cercanías se encuentra el Centro de visitantes del Parque Rural de Anaga y dicha zona es punto de partida-llegada de diversos senderos.</p>	
<p>Flora y Fauna:</p> <p>La vegetación de la zona es el Fayal-Brezal, con diversas especies propias de la laurisilva, como el follao (<i>Viburnum tinus rigidum</i>) o el laurel (<i>Laurus azorica</i>). Entre a fauna de la zona destaca la avifauna con diferentes especies de passeriformes (gorriones o trigueros, currucas, etc.), también debe destacarse los mamíferos (conejos, ratas por la afluencia de gente y los restos que dejan, así como ratones) y también reptiles, esencialmente el lagarto tizón. La posibilidad de ocupar espacio sin tener que desbrozar o eliminar ejemplares arbóreos, así como el escaso impacto sobre la fauna, ya de por sí afectada por tratarse de una zona antropizada tiene como consecuencia que el impacto se considere Poco significativo.</p>

<p>Hábitats, Espacios y Especies Protegidas:</p> <p>El punto señalado se encuentra dentro de un Espacio Natural Protegido y alguna de las especies presentes en el espacio aparecen recogidas en los Catálogos de Protección y de Especies Amenazadas; sin embargo la actividad planteada y dadas las características de la zona no amenazaría la pervivencia de las especies señaladas, por lo que el impacto sería Poco Significativo.</p>	
<p>Usos Tradicionales del suelo:</p> <p>No hay usos tradicionales del suelo, aunque debe destacarse la presencia del mirador, así como la existencia del mercadillo, aunque se considera que el previsible impacto es Nada significativo.</p>	
<p>Elementos Patrimoniales:</p> <p>Si bien el mirador de la Cruz del Carmen no se considera BIC ni está catalogado patrimonialmente, tiene inexcusablemente un valor que podría verse afectado en caso de ser el lugar seleccionado para la ubicación de la antena.</p>

<p>Paisaje:</p> <p>El paisaje de este emplazamiento se caracteriza por su claro antropismo, por lo que el previsible impacto se considera como Poco significativo.</p>	
<p>Impacto Global:</p> <p>El impacto global se considera Poco significativo.</p>	
<p>Observaciones y Medidas Correctoras:</p> <p>La antropización del emplazamiento determina su escaso valor biótico. A pesar de ello, la localización final deberá tener en cuenta los elementos cercanos al mismo, siendo posible y siempre recomendable incluir elementos mimetizantes con el entorno.</p>

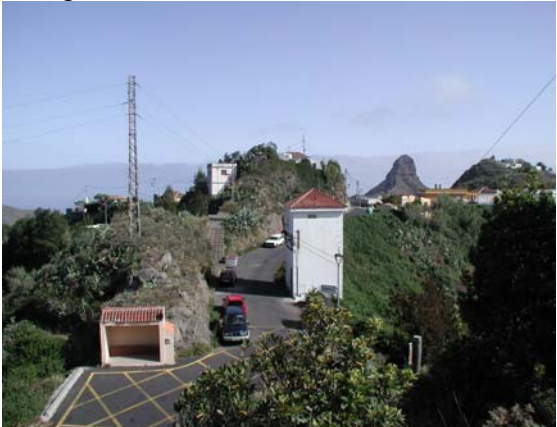
CÓDIGO: RT_ámbito014	MUNICIPIO: Santa Cruz de Tenerife
Fotografía:

Localización geográfica: Localizado al final del núcleo poblacional de Taborno, siguiendo la carretera TF –138.
Descripción del Ámbito: Se trata de un hito paisajístico geográfico localizado en pleno Parque Rural de Anaga. La vegetación potencial de la zona se entremezcla con la debida a la mano del hombre (piteras, tuneras y especies ornamentales). Destacan infraestructuras viaria y aéreas, incluso se observa una parada de guaguas.	
Flora y Fauna: Como elementos característicos de la vegetación potencial destaca el incienso y alguno que otro ejemplar de tabaiba. La fauna está caracterizada sobre todo por el grupo de las aves que sobrevuela el espacio en busca de refugio y alimento; también aparecen ejemplares de Lagarto Tizón y numerosos invertebrados plenamente adaptados al desarrollo de las actividades humanas de la zona. La afección en este caso desencadena un impacto Poco Significativo .

Hábitats, Espacios y Especies Protegidas: Se encuentra dentro del Espacio Natural Protegido Parque Rural de Anaga en el LICs del mismo nombre. No se verían afectadas especies faunísticas y botánicas dignas de interés, por lo que el impacto sería Poco Significativo .	
Usos Tradicionales del suelo: Teniendo en cuenta las características del ámbito, no se verían afectados los usos tradicionales del suelo, por lo que el impacto sería Nada Significativo .	
Elementos Patrimoniales: En ningún momento se verían afectados elementos patrimoniales, por lo que el impacto sería Nada Significativo .	
Paisaje: Claramente antropizado; se presenta como una cuenca abierta con predominio del verde debido a la vegetación salpicado de manchas blancas y marrones debidas a las edificaciones que salpican el entorno. Es un espacio con predominio de los elementos antrópicos sobre los biológicos y los físicos (Abf). Destacan sobre todo los tendidos aéreos, cruzando el medio, por lo que el impacto desencadenante será Significativo .

Impacto Global: Poco Significativo.	
Observaciones y Medidas Correctoras: Al ser este ámbito un hito paisajístico y geográfico, cualquier intervención de esta índole que se produzca en el medio quedará mejor integrada en el mismo si se adoptan una serie de medidas correctoras, no obstante se recomienda adoptar tipologías constructivas en consonancia con las existentes en el medio, procurar que la infraestructura quede lo más mimetizada posible.

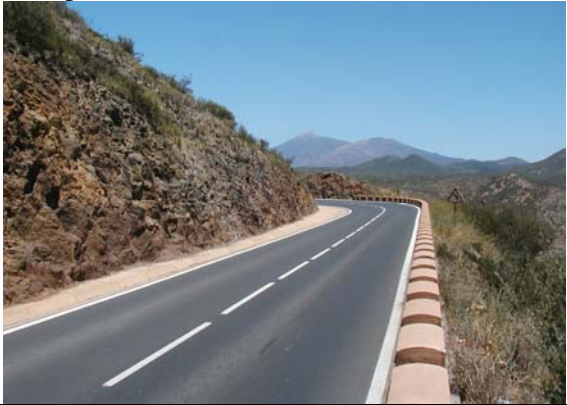
CÓDIGO: RM_ámbito054	MUNICIPIO: Santiago del Teide
Fotografía:

Localización geográfica: Carretera de Masca a Santiago del Teide
Descripción del ámbito: Borde de la carretera de zona montañosa, donde los elementos biológicos y físicos dominan el paisaje.	
Flora y Fauna: La vegetación de la zona está dominada por retamares de retama blanca, mezclados con algún elemento introducido. En cuanto a la fauna, las aves son el grupo mejor representado, sobre todo aquellas ligadas a este tipo de vegetación, por lo que las actividades a llevar a cabo desencadenarían un impacto Poco Significativo	
Hábitats, Espacios y Especies Protegidas: Se encuentra dentro del Espacio Natural Protegido del Parque Rural de Teno Asimismo, el desarrollo de esta actividad afectaría directamente a la flora y fauna protegida del ámbito, sobre todo en aquellos puntos del borde de la carretera que presentan mayor densidad de vegetación. El impacto desencadenante es Significativo .

Usos Tradicionales del suelo: No se verán afectados los usos tradicionales del suelo, por lo que el impacto sería Poco Significativo .	
Elementos Patrimoniales: El impacto desencadenante es Nada Significativo , ya que los elementos patrimoniales no se verán afectados.	
Paisaje: El paisaje está dominado por los elementos físicos sobre los biológicos y los antrópicos (Fba). El ámbito es al borde de la carretera con una visibilidad alta, al igual que su fragilidad visual, por lo que la implantación de las instalaciones produciría un impacto Significativo .	
Impacto Global: Significativo	
Observaciones y Medidas Correctoras: Zona de alta visibilidad y que debería de contar con Medidas Correctoras importantes, así como un Plan de Vigilancia y Seguimiento Medioambiental apropiado.

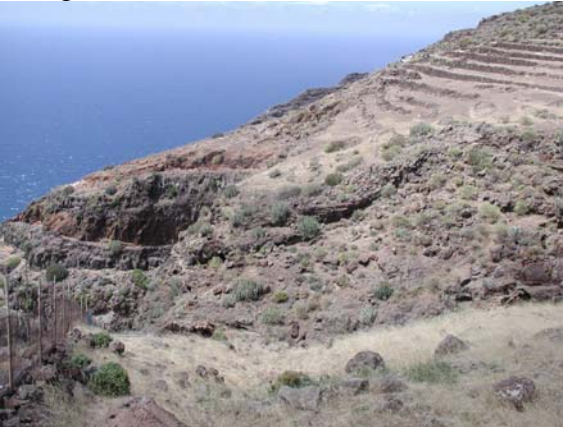
CÓDIGO: RT_ámbito006	MUNICIPIO: Buenavista
<p>Fotografía:</p>

<p>Localización geográfica:</p> <p>Zona de Teno Alto</p>
<p>Descripción del ámbito: Elevaciones montañosas en las zonas altas de Teno, desde se observa una costa recortada y con la presencia de invernaderos y generadores (molinos) de electricidad.</p>	
<p>Flora y Fauna: Como elementos característicos de la vegetación potencial destacan el cardón, la tabaiba y el incienso, asimismo la fauna predominante está relacionada con la vegetación, caracterizada sobre todo por el grupo de invertebrados y sobre todo por el grupo de aves que sobrevuela el espacio en busca de refugio y comida. Teniendo en cuenta el punto seleccionado, es de destacar la práctica ausencia de elementos botánicos, por lo que el impacto sería Poco Significativo.</p>	
<p>Hábitats, Espacios y Especies Protegidas: Se encuentra dentro del Espacio Natural Protegido del Parque Rural de Teno Asimismo, el desarrollo de esta actividad no afectará directamente a la flora y fauna protegida del ámbito. El impacto desencadenante es Poco Significativo.</p>

<p>Usos Tradicionales del suelo: No se verán afectados los usos tradicionales del suelo, por lo que impacto sería Poco Significativo.</p>	
<p>Elementos Patrimoniales: No se verán afectados los elementos patrimoniales. El impacto desencadenante es Nada Significativo.</p>	
<p>Paisaje: El paisaje está dominado por los elementos físicos sobresaliendo los barrancos encajados sobre los biológicos y los antrópicos (Fba). El espacio cuenta con una alta calidad paisajística por lo que el impacto desencadenante sería Muy Significativo</p>	
<p>Impacto Global: Poco Significativo.</p>	
<p>Observaciones y Medidas Correctoras: El entorno cuenta con una alta calidad paisajística pero al encontrarse en una zona alejada; podrían ponerse estas instalaciones siempre y cuando se mimeticen en el entorno y generen el mínimo impacto, lo cual sería posible teniendo en cuenta las características geomorfológicas y cromáticas del medio.</p>

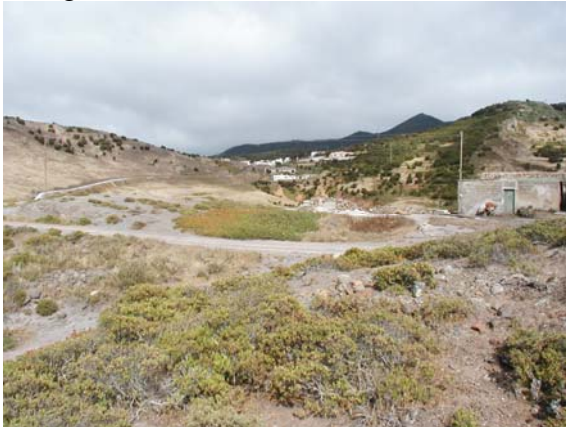
CÓDIGO: RT_ámbito005	MUNICIPIO: Buenavista
Fotografía:

Localización geográfica: Pastizales de Teno Alto
Descripción del ámbito: Zona de pastizales acompañados con restos de vegetación potencial (tabaibas) entre medio de elevaciones montañosas intercaladas con infraestructuras antrópicas como senderos, pistas y viviendas.	
Flora y Fauna: La vegetación de la zona es bastante pobre, dominada por pastizales con restos de vegetación potencial, ejemplares de tabaibas. En cuanto a la fauna, las aves son el grupo mejor representado, sobre todo aquellas ligadas a este tipo de vegetación. También se observan reptiles e invertebrados con facilidad gracias a su adaptación al medio, por lo que las actividades a llevar a cabo desencadenarían un impacto Poco Significativo	
Hábitats, Espacios y Especies Protegidas: Se encuentra dentro del Espacio Natural Protegido del Parque Rural de Teno Asimismo, el desarrollo de esta actividad no afectará directamente a la flora y fauna protegida del ámbito. El impacto desencadenante es Poco Significativo .

Usos Tradicionales del suelo: Teniendo en cuenta las características del ámbito, no se verán afectados los usos tradicionales del suelo, por lo que el impacto sería Poco Significativo .	
Elementos Patrimoniales: No se verán afectados los elementos patrimoniales. El impacto desencadenante es Nada Significativo .	
Paisaje: El paisaje está dominado por los elementos físicos sobre los biológicos y los antrópicos (Fba). Se presenta como un paisaje homogéneo rodeado de montículos montañosos y donde los elementos antrópicos también quedan bien reflejados, por lo que aconsejaría adoptar medidas correctoras acordes con la tipología y características del medio. No obstante dado que nos hallamos en una cuenca abierta, el impacto es Significativo .	
Impacto Global: Poco Significativo.	
Observaciones y Medidas Correctoras: Con el fin de generar el mínimo impacto posible se recomienda que las infraestructuras se realicen con tipologías acordes con el medio y lo más mimetizadas posibles.

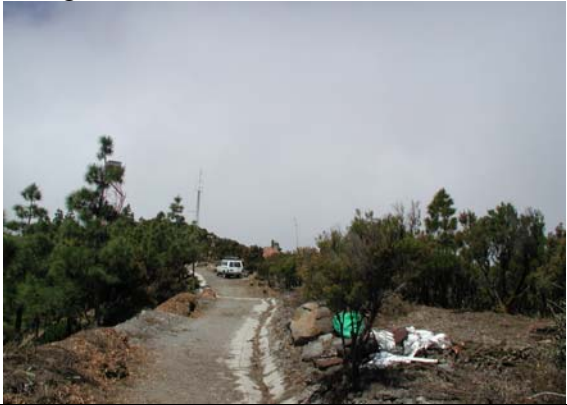
CÓDIGO: RT_ámbito004	MUNICIPIO: Buenavista
Fotografía:

Localización geográfica: Carretera de Masca hacia Santiago del Teide.
Descripción del ámbito: Zona montañosa, con instalaciones de telecomunicaciones preexistentes, antena y edificación anexa a la que se accede a través de una pista en relativamente buen estado. Se observa el medio un tanto degradado debido a la presencia humana (basuras, escombros).	
Flora y Fauna: La vegetación de la zona corresponde a un pinar disperso con algunos ejemplares de brezo. En cuanto a la fauna, las aves son el grupo mejor representado, sobre todo aquellas ligadas a este tipo de vegetación, por lo que las actividades a llevar a cabo, teniendo en cuenta la existencia de las mencionadas instalaciones, desencadenarían un impacto Poco Significativo	
Hábitats, Espacios y Especies Protegidas: Se encuentra dentro del Espacio Natural Protegido del Parque Rural de Teno Asimismo, el desarrollo de esta actividad no afectará directamente a la flora y fauna protegida del ámbito. El impacto desencadenante es Poco Significativo .

Usos Tradicionales del suelo: Los usos tradicionales del suelo no se verán afectados, por lo que el impacto sería Poco o Nada Significativo .	
Elementos Patrimoniales: No se alterarán los elementos patrimoniales. El impacto desencadenante es Nada Significativo .	
Paisaje: El paisaje está dominado por los elementos físicos sobre los biológicos y los antrópicos (Fba). Aunque en el espacio los elementos antrópicos (infraestructuras de telecomunicaciones preexistentes) definen el paisaje, por tanto, el impacto desencadenante sería Poco Significativo .	
Impacto Global: Poco Significativo	
Observaciones y Medidas Correctoras: Con el fin de generar el mínimo impacto posible se recomienda que las infraestructuras se realicen con tipologías acordes con las preexistentes y lo más mimetizadas posibles.

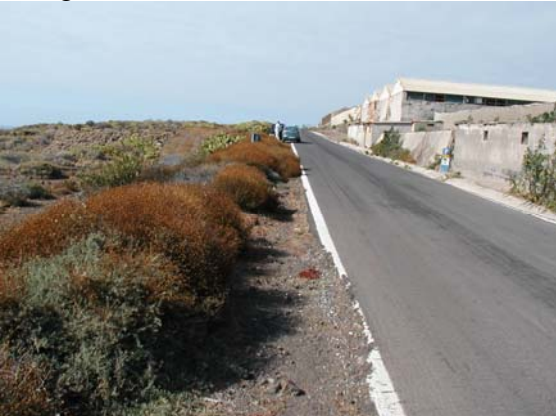
CÓDIGO: RM_ámbito068	MUNICIPIO: Buenavista
<p>Fotografía:</p>

<p>Localización geográfica:</p> <p>Carretera de Teno Bajo hacia el Faro, al borde de la carretera.</p>
<p>Descripción del ámbito:</p> <p>Por la carretera hacia el Faro de Teno, zona muy antropizada, con construcciones al borde de la carretera.</p>	
<p>Flora y Fauna:</p> <p>La vegetación de la zona está bastante antropizada, dominada por elementos introducidos como la pitera, tabaco moro al borde la carretera y algunos ejemplares de la vegetación potencial, como es la tabaiba sobre todo en las laderas de montaña. En cuanto a la fauna está caracterizada por especies perfectamente adaptadas a la presencia humana, sobre todo las aves. Se observan también los reptiles e invertebrados con facilidad gracias a su adaptación al medio, por lo que las actividades a llevar a cabo desencadenarían un impacto Poco Significativo.</p>	
<p>Hábitats, Espacios y Especies Protegidas:</p> <p>Se encuentra dentro del Espacio Natural Protegido del Parque Rural de Teno Asimismo, el desarrollo de esta actividad no afectará directamente a la flora y fauna protegida del ámbito. El impacto desencadenante es Poco Significativo.</p>

<p>Usos Tradicionales del suelo:</p> <p>Teniendo en cuenta las características del ámbito, no se verán afectados los usos tradicionales del suelo, por lo que impacto sería Poco Significativo.</p>	
<p>Elementos Patrimoniales:</p> <p>Los elementos patrimoniales en el ámbito no se verán afectados por lo que el impacto desencadenante es Nada Significativo.</p>	
<p>Paisaje:</p> <p>El paisaje está totalmente antropizado, por lo tanto son estos elementos antrópicos los que dominan sobre los biológicos y los físicos (Abf), por lo que el impacto paisajístico es Poco Significativo.</p>	
<p>Impacto Global:</p> <p>Poco Significativo</p>	
<p>Observaciones y Medidas Correctoras:</p> <p>Aunque el ámbito esté bastante antropizado se recomienda que las infraestructuras queden lo bastante mimetizadas en el paisaje, sobre todo por encontrarse al borde de carretera. Es aconsejable aprovechar otras infraestructuras existentes en el medio.</p>

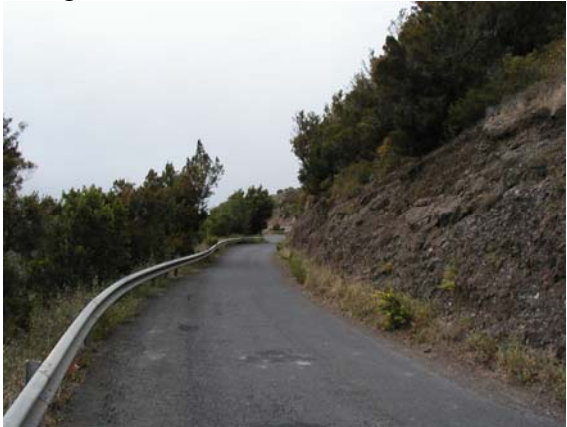
CÓDIGO: RM_ámbito064	MUNICIPIO: Buenavista
Fotografía:

Localización geográfica: Carretera desde el Palmar hacia Teno Alto
Descripción del ámbito: Se trata de un espacio de alto valor biológico, donde la vegetación de fayal- brezal domina en las laderas y condiciona la alta calidad del paisaje.	
Flora y Fauna: La vegetación corresponde a un fayal-brezal, muy bien conservado, de gran frondosidad, donde las especies dominantes son el brezo y la faya. Asimismo la fauna predominante está relacionada con la vegetación, caracterizada sobre todo por el grupo de invertebrados y sobre todo por el grupo de aves que sobrevuela el espacio en busca de refugio y comida. La afección en este caso desencadena un impacto Muy Significativo .	
Hábitats, Espacios y Especies Protegidas: Se encuentra dentro del Espacio Natural Protegido del Parque Rural de Teno Asimismo, el desarrollo de esta actividad no afectará directamente a la flora y fauna del ámbito, pero el proceso de ubicación e instalación provocaría una afección importante sobre la flora y fauna protegida, por tanto, el impacto desencadenante sería Muy Significativo .

Usos Tradicionales del suelo: No se verán afectados los usos tradicionales del suelo, por lo que impacto sería Poco Significativo .	
Elementos Patrimoniales: No se verán afectados los elementos patrimoniales. El impacto desencadenante es Nada Significativo .	
Paisaje: El paisaje está dominado por los elementos biológicos sobre los físicos y los antrópicos (Fba). El espacio cuenta con una alta calidad biológica y paisajística además de una alta fragilidad y naturalidad por lo que el impacto desencadenante sería Muy Significativo .	
Impacto Global: Significativo	
Observaciones y Medidas Correctoras: El entorno cuenta con una alta calidad biológica y paisajística por lo que es incompatible con la instalación de estas infraestructuras.

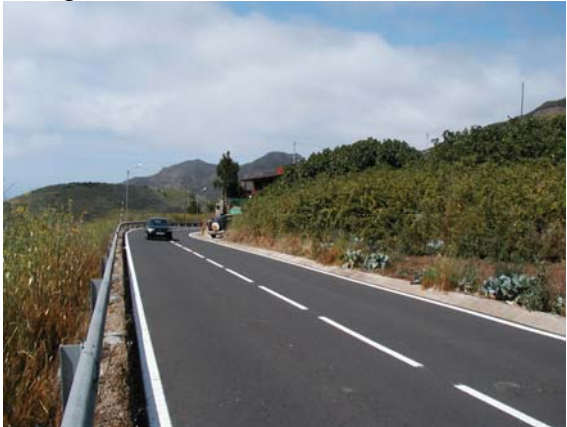
CÓDIGO: RM_ámbito062	MUNICIPIO: Buenavista
Fotografía:

Localización geográfica: Carretera hacia Masca, pasado el Palmar
Descripción del ámbito: Se trata de un entorno de zona de cultivos de medianías, donde se intercalan las zonas de pequeñas huertas con viviendas.	
Flora y Fauna: La vegetación de la zona está bastante antropizada, predominando especies de cultivos y de ajardinamiento, con especies de sustitución. En cuanto a la fauna, las aves son el grupo mejor representado, sobre todo ejemplares muy adaptados a la actividad humana, mirlos, palomas etc. Los reptiles e invertebrados se observan con facilidad gracias a su adaptación al medio. Por todo esto, las actividades a llevar a cabo desencadenarían un impacto Poco Significativo .	
Hábitats, Espacios y Especies Protegidas: Se encuentra dentro del Espacio Natural Protegido del Parque Rural de Teno Asimismo, el desarrollo de esta actividad no afectará directamente a la flora y fauna protegida del ámbito. El impacto desencadenante es Poco Significativo .

Usos Tradicionales del suelo: No se verán afectados en principio los usos tradicionales del suelo, por lo que el impacto sería Poco Significativo .	
Elementos Patrimoniales: En este espacio los elementos patrimoniales no se verán afectados, por lo que el impacto desencadenante es Nada Significativo .	
Paisaje: El paisaje está dominado por los elementos antrópicos sobre los biológicos y físicos (Abf). Aunque se trate de un paisaje antrópico, el entorno cuenta con una alta visibilidad y resulta ser muy frágil, por lo que el impacto sería Significativo .	
Impacto Global: Poco Significativo.	
Observaciones y Medidas Correctoras: Con el fin de generar el mínimo impacto posible se recomienda que las infraestructuras se realicen con tipologías acordes con el medio y lo más mimetizadas posibles, aprovechando en la medida de lo posible otras infraestructuras existentes en el medio.
