**AVANCE DEL PLAN TERRITORIAL ESPECIAL DE ORDENACIÓN DE
LAS INFRAESTRUCTURAS DE TELECOMUNICACIÓN**

CONTENIDO AMBIENTAL

ANEXO IV: FICHAS DE IMPACTO AMBIENTAL DE PROPUESTA DE NUEVAS ANTENAS EN ENP

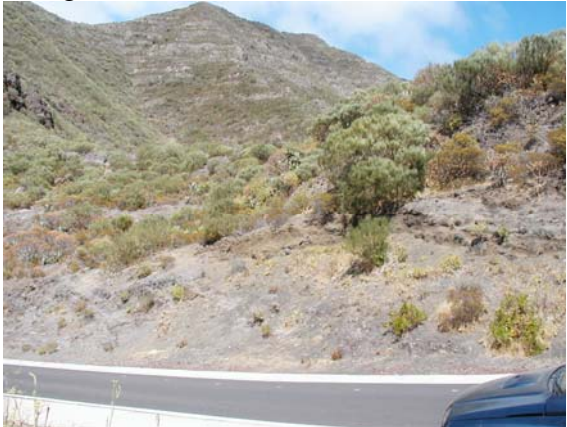
CÓDIGO: RM_ámbito058	MUNICIPIO: Buenavista
<p>Fotografía:</p>

<p>Localización geográfica:</p> <p>Carretera hacia Masca, en curva con instalaciones preexistentes</p>
<p>Descripción del ámbito: Zona montañosa, donde los elementos físicos y biológicos dominan el paisaje. En el ámbito se encuentran instalaciones de telecomunicaciones.</p>	
<p>Flora y Fauna: La vegetación de la zona está dominada por retamares con algunos elementos de sustitución. En cuanto a la fauna, las aves son el grupo mejor representado, sobre todo aquellas ligadas a este tipo de vegetación, por lo que las actividades a llevar a cabo desencadenarían un impacto Poco Significativo</p>	
<p>Hábitats, Espacios y Especies Protegidas: Se encuentra dentro del Espacio Natural Protegido del Parque Rural de Teno Asimismo, el desarrollo de esta actividad podría afectar directamente a la flora y fauna protegida del ámbito. El impacto desencadenante es Poco Significativo.</p>

<p>Usos Tradicionales del suelo: No se verán afectados los usos tradicionales del suelo, por lo que el impacto sería Poco Significativo.</p>	
<p>Elementos Patrimoniales: No se verán afectados los elementos patrimoniales. El impacto desencadenante es Nada Significativo.</p>	
<p>Paisaje: El paisaje está dominado por los elementos físicos sobre los biológicos y los antrópicos (Fba). Se presenta como un paisaje abrupto y donde los elementos antrópicos también quedan bien reflejados, ya que cuenta con una instalación de telecomunicaciones preexistentes, por tanto, el impacto desencadenante sería Poco Significativo.</p>	
<p>Impacto Global: Poco Significativo</p>	
<p>Observaciones y Medidas Correctoras: Con el fin de generar el mínimo impacto posible se recomienda que las infraestructuras se realicen con tipologías acordes con las preexistentes y lo más mimetizadas posibles.</p>

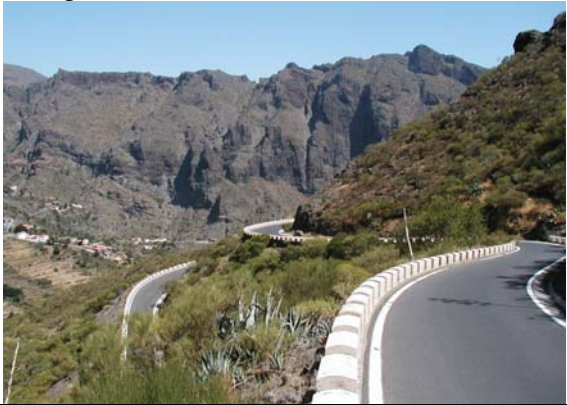
CÓDIGO: RM_ámbito055	MUNICIPIO: Buenavista
Fotografía:

Localización geográfica: Carretera de bajada hacia Masca
Descripción del ámbito: Borde de la carretera de zona montañosa, donde los elementos biológicos y físicos dominan el paisaje.	
Flora y Fauna: La vegetación de la zona está dominada por retamares de retama blanca, mezclados con algún elemento introducido como las piteras. En cuanto a la fauna, las aves son el grupo mejor representado, sobre todo aquellas ligadas a este tipo de vegetación y a las prácticas agroclturales de la zona, por lo que las actividades a llevar a cabo desencadenarían un impacto Poco Significativo	
Hábitats, Espacios y Especies Protegidas: Se encuentra dentro del Espacio Natural Protegido del Parque Rural de Teno Asimismo, el desarrollo de esta actividad podría afectar directamente a la flora y fauna del ámbito, por lo que el impacto desencadenante es Significativo .

Usos Tradicionales del suelo: En el ámbito no se verán afectados los usos tradicionales del suelo, por lo que impacto sería Poco Significativo .	
Elementos Patrimoniales: No se alterarán los elementos patrimoniales. El impacto desencadenante es Nada Significativo .	
Paisaje: El paisaje está dominado por los elementos físicos sobre los biológicos y los antrópicos (Fba). El ámbito es al borde la carretera con una visibilidad amplia; además, al tener una alta calidad paisajística la implantación de las instalaciones produciría un impacto Significativo	
Impacto Global: Significativo	
Observaciones y Medidas Correctoras: Zona de alta visibilidad por lo que se aconseja poner en marcha Medidas Correctoras apropiadas y aprovechar en la medida de lo posible las infraestructuras presentes en el medio.

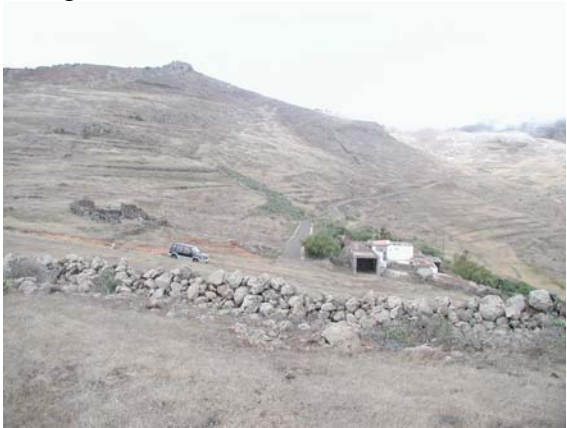
CÓDIGO: RT_ámbito007	MUNICIPIO: Buenavista
Fotografía:

Localización geográfica: Pastizales de Teno Alto
Descripción del ámbito: Zona de pastizales en montículos montañosos en la zona de alta de Teno. A pesar de las características biológicas del medio, este se encuentra muy intervenido por el hombre, como se demuestra por la parcelas de cultivos, los muros de piedra seca y algunas edificaciones dispersas.	
Flora y Fauna: La vegetación de la zona es bastante pobre, dominada por pastizales con algunos cultivos intercalados. Se observan también especies introducidas como son las piteras. En cuanto a la fauna, las aves son frecuentes sobre todo aquellas ligadas a este tipo de vegetación. También se observan reptiles e invertebrados con facilidad gracias a su adaptación al medio, por lo que las actividades a llevar a cabo desencadenarían un impacto Poco Significativo .	
Hábitats, Espacios y Especies Protegidas: Se encuentra dentro del Espacio Natural Protegido del Parque Rural de Teno Asimismo, el desarrollo de esta actividad no afectará directamente a la flora y fauna protegida del ámbito. El impacto desencadenante es Poco Significativo .

Usos Tradicionales del suelo: Teniendo en cuenta las características del ámbito, no se verán afectados los usos tradicionales del suelo, por lo que impacto sería Poco Significativo .	
Elementos Patrimoniales: No se verán afectados los elementos patrimoniales. El impacto desencadenante es Nada Significativo .	
Paisaje: El paisaje está dominado por los elementos físicos sobre los biológicos y los antrópicos (Fba). Se presenta como un paisaje homogéneo dominado por el gris salpicado con algunas manchas verdes. El ámbito cuenta con una alta visibilidad por lo que el impacto paisajístico es Significativo .	
Impacto Global: Poco Significativo	
Observaciones y Medidas Correctoras: Una instalación de esta índole podría aprovechar otras infraestructuras presentes en el medio, al mismo tiempo que adoptar Medidas Correctoras de acorde con el entorno.

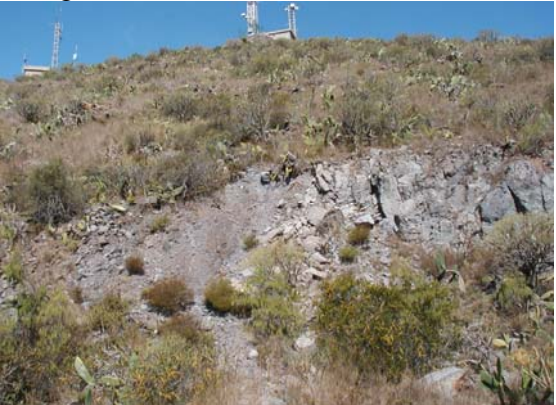
CÓDIGO: RM_ámbito007	MUNICIPIO: San Miguel de Abona
<p>Fotografía:</p>

<p>Localización geográfica:</p> <p>Límite inferior del Roque de Jama.</p>
<p>Descripción del Ámbito: Hito geomorfológico que cuenta actualmente con una serie de instalaciones destinadas a la telecomunicación. El espacio se encuentra medianamente degradado por la intervención humana, observándose en algunos puntos problemas de erosión e inestabilidad del terreno.</p>	
<p>Flora y Fauna: La flora es la característica del matorral costero, destacando las tabaibas y los balos como elementos predominantes, además de magarzas; destacan otras especies introducidas como las piteras y las tuneras. Las aves son el grupo faunísticos mejor representado, además de los reptiles y los invertebrados. Teniendo en cuenta las características del medio sobre el cual se pretende la ubicación de la instalación, el impacto sería Poco Significativo.</p>

<p>Hábitats, Espacios y Especies Protegidas: Se encuentra en el límite sur del Monumento Natural del Roque de Jama. No se produciría afecciones directas sobre las especies protegidas de la flora y fauna, por lo que el impacto sería Poco Significativo.</p>	
<p>Usos Tradicionales del suelo: No se verían afectados los usos tradicionales del suelo, por lo que el impacto sería Nada Significativo.</p>	
<p>Elementos Patrimoniales: No se vería afectado ningún elemento tradicional, por lo que el impacto sería Nada Significativo.</p>	
<p>Paisaje: Se caracteriza por la predominancia de los elementos físicos sobre los biológicos y los antrópicos (Fba); el paisaje ofrece una naturalidad y fragilidad media, por lo que el impacto sería Poco Significativo.</p>	
<p>Impacto Global: Poco Significativo</p>	
<p>Observaciones y Medidas Correctoras Se aconseja aprovechar las instalaciones existentes adoptando una serie de medidas correctoras que garanticen una adecuada integración con el entorno.</p>

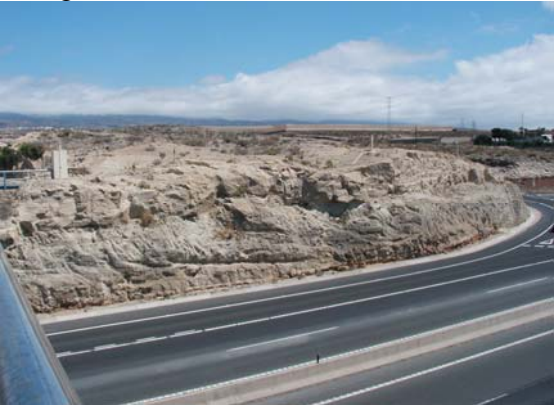
CÓDIGO: RM_ámbito011	MUNICIPIO: Granadilla de Abona
<p>Fotografía:</p>

<p>Localización geográfica:</p> <p>Borde del Monumento Natural de Los Derriscaderos, al borde la carretera TF-1</p>
<p>Descripción del Ámbito: Se trata de un medio muy antropizado, al borde mismo de la autopista, sin apenas sustrato vegetal, de una gran aridez y manifiestamente agreste.</p>	
<p>Flora y Fauna: Sólo se advierte la presencia de ejemplares de tabaibas aisladas, algún balo y magarzas dispersas. La fauna se manifiesta sobre todo con la presencia de invertebrados y reptiles, advirtiendo en ocasiones el paso de aves, sobre todo algún cernícalo. El impacto en este sentido sería Poco Significativo.</p>	
<p>Hábitats, Espacios y Especies Protegidas: Afectaría el borde del Monumento Natural de Los Derriscaderos, aunque la afección a las especies protegidas sería Poco Significativo.</p>	
<p>Usos Tradicionales del suelo: No se verían afectados los usos tradicionales del suelo, por lo que el impacto sería Nada Significativo.</p>

<p>Elementos Patrimoniales: No se verían afectados elementos patrimoniales, por lo que el impacto sería Nada Significativo.</p>	
<p>Paisaje: En conjunto es un paisaje muy intervenido, de baja naturalidad y alta fragilidad y calidad visual. Los elementos físicos prevalecen sobre los antrópicos y biológicos (Fab), por lo que el impacto sería Significativo.</p>	
<p>Impacto Global: Poco Significativo</p>	
<p>Observaciones y Medidas Correctoras Teniendo en cuenta el estado actual de este Espacio Natural Protegido, se aconseja proceder a la ubicación de este tipo de instalación fuera del ámbito del mismo con el propósito de no contribuir a provocar más afecciones en el mismo.</p>

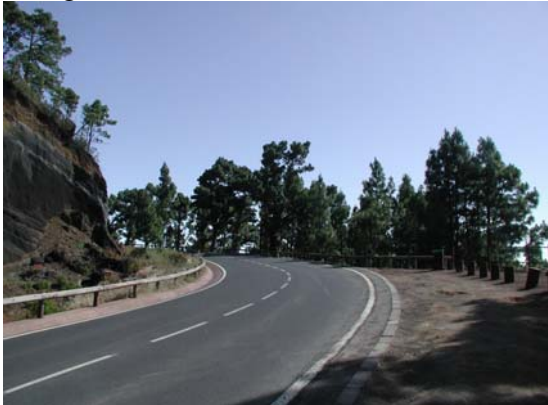
CÓDIGO: RR_ámbito042	MUNICIPIO: El Rosario
<p>Fotografía:</p>

<p>Localización geográfica: Carretera de la Esperanza hacia el Teide. Con accesibilidad garantizada y superficie o espacio para ubicación.</p>
<p>Descripción del ámbito: Subida de la carretera de la Esperanza, mirador a mano derecha al borde la carretera, muy integrado en el paisaje y con bandeja interpretativa.</p>	
<p>Flora y Fauna: La vegetación corresponde al piso de vegetación montano –seco, pinares de pino canario. Destacan como especie predominante el pino canario, acompañado de un sotobosque con especies como el Codeso, las jaras, poleos, lavandas y corazoncillos. La fauna se compone fundamentalmente de especies ligadas al pinar, destacando las comunidades de invertebrados y sobre todo aves. El impacto desencadenante sería Poco Significativo</p>	
<p>Hábitats, Espacios y Especies Protegidas: Se encuentra dentro del Espacio Natural Protegido del Paisaje protegido de las Lagunetas. Asimismo, el desarrollo de esta actividad no afectará directamente a la flora y fauna del ámbito; con respecto a la última, a pesar de que varias especies se encuentren incluidas en los Catálogos de Protección, no se verán afectadas, ya que están muy adaptadas al medio y el desarrollo de sus múltiples actividades. El impacto desencadenante es Poco Significativo.</p>

<p>Usos Tradicionales del suelo: No se verán afectados los Usos Tradicionales del Suelo. El impacto desencadenante es Nada Significativo.</p>	
<p>Elementos Patrimoniales: En el ámbito se encuentra un mirador con bandeja interpretativa, pero no se verá afectado por la actividad por lo que el impacto desencadenante será Poco significativo</p>	
<p>Paisaje: En el paisaje en general se encuentra dominado por elementos bióticos sobre los físicos y antrópicos (Bfa), por lo que el impacto desencadenante será Significativo.</p>	
<p>Impacto Global: Significativo</p>	
<p>Observaciones y Medidas Correctoras: Sitio de alta calidad paisajística, por lo que cualquier tipo de actividad precisará de la aplicación de medidas correctoras.</p>

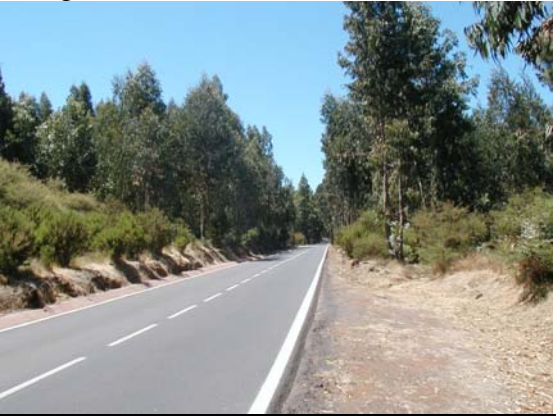
CÓDIGO: RM_ámbito099	MUNICIPIO: El Rosario
<p>Fotografía:</p>

<p>Localización geográfica:</p> <p>Kilómetro 14 de la carretera TF-24.</p>
<p>Descripción del Ámbito: El emplazamiento se localiza en un apartadero en el borde de la carretera, en una zona dominada por eucaliptos, brezos y arbustos. Cuenta con el espacio suficiente para la implantación de la antena y resto de infraestructuras acompañantes.</p>	
<p>Flora y Fauna: La vegetación de la zona se corresponde principalmente con un eucaliptal, en sustitución del pinar dominante antaño con fines comerciales para la industria maderera. Además, en ambas márgenes de la carretera hay ejemplares de brezo (<i>Erica arborea</i>) y codeso de cumbre (<i>Adenocarpus viscosus</i>). Entre la fauna hay presencia de invertebrados, rapaces y passeriformes, etc. La posibilidad de instalación en el espacio del apartadero supone que no se tenga que desbrozar, considerándose el impacto Poco significativo.</p>

<p>Hábitats, Espacios y Especies Protegidas: Se encuentra dentro del Espacio Natural Protegido del Paisaje protegido de las Lagunetas. Asimismo, el desarrollo de esta actividad no afectará directamente a la flora y fauna del ámbito; con respecto a la última, a pesar de que varias especies se encuentren incluidas en los Catálogos de Protección, no se verán afectadas, ya que están muy adaptadas al medio y el desarrollo de sus múltiples actividades. El impacto desencadenante es Poco Significativo.</p>	
<p>Usos Tradicionales del suelo: No se trata de un suelo donde se lleven a cabo usos tradicionales, por lo que el impacto se considera Poco significativo.</p>	
<p>Elementos Patrimoniales: No hay elementos patrimoniales en la zona del emplazamiento propuesto, por lo que el impacto se considera Nada significativo.</p>	
<p>Paisaje: A pesar de ser un emplazamiento marcado por la presencia de la carretera, con lo que el antropismo es claro, el impacto provocado por la implantación de la infraestructura sería Significativo, siendo necesaria la adopción de medidas correctoras tendentes a reducir ese previsible impacto.</p>

<p>Impacto Global: El impacto global, esencialmente marcado por el impacto paisajístico se considera Significativo.</p>	
<p>Observaciones y Medidas Correctoras El impacto sobre el paisaje demanda que se implanten una serie de medidas correctoras para reducir el previsible impacto. Medidas para mimetizar la antena e introducirla como un elemento más del paisaje de la zona son imprescindibles para minimizar el impacto, pudiéndose considerar el impacto una vez se adopten esas medidas como Poco significativo.</p>
