Paisaje Protegido Costa de Acentejo

Inventario de Patrimonio arqueológico y etnográfico. Fichas
Anexo I Memoria de información

**INVENTARIO DE PATRIMONIO ARQUEOLÓGICO Y
ETNOGRÁFICO DEL
PAISAJE PROTEGIDO COSTA DE ACENTEJO
(T-36)**

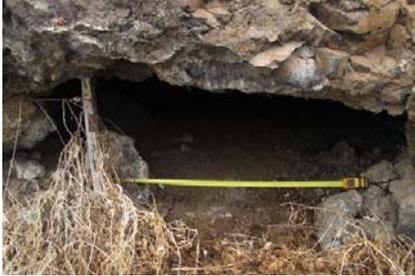
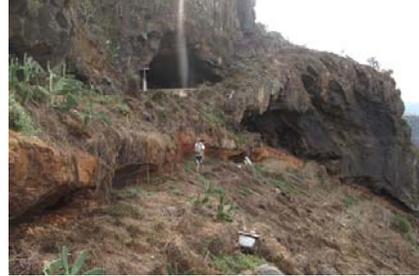
Risco de los Guanches

Existe un sendero que atraviesa el tracto superior del acantilado. Dicho sendero presenta un mal estado de conservación en alguno de sus tramos, lo que dificulta el

Las alteraciones más importantes a las que está sometido el yacimiento son las derivadas de la reutilización de la cueva para practicas ganaderas

Reutilización de la cueva para guardar ganado. Se aprecia incluso la presencia de los restos de una puerta en su entrada.

Presencia de restos cerámicos tanto aborígenes (grupos I y II) como tradicionales. Hay que destacar, también, la existencia de restos de fauna mastológica (cerdo y cabra).

Restos de muro de protección histórico.

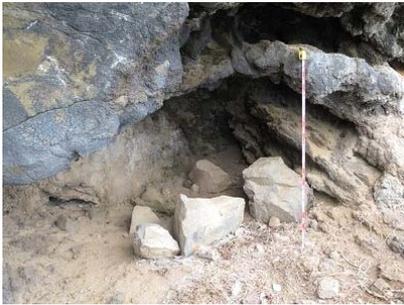
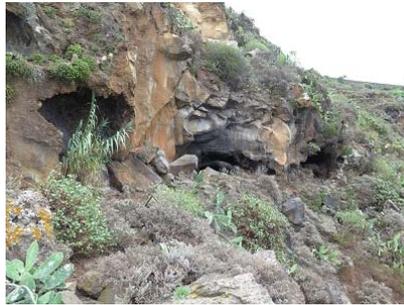
Camino del Rey

No precisa observaciones

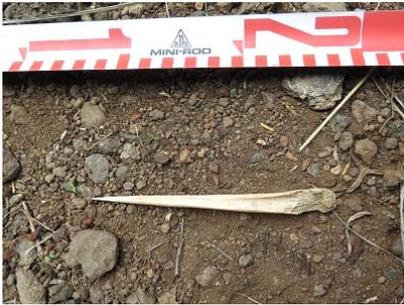
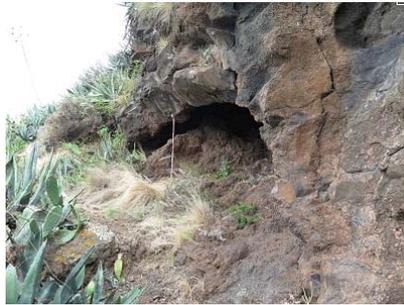
Camino del Rey

Cueva de grandes dimensiones que no conserva sedimentación al interior. En el lateral derecho tiene un resalte rocoso, en el que se localizó un punzón de hueso.

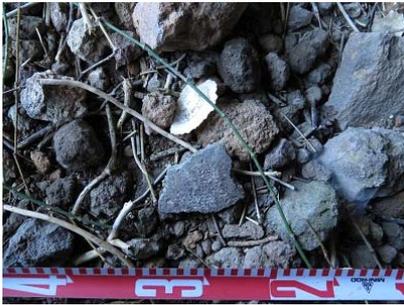
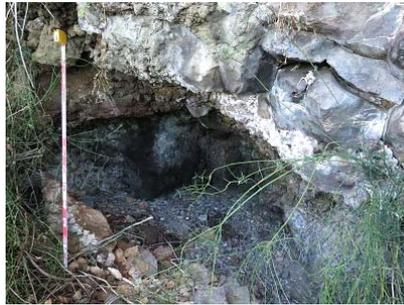
Cueva de medianas dimensiones en la que se han hallado algunos restos arqueológicos, escasos.

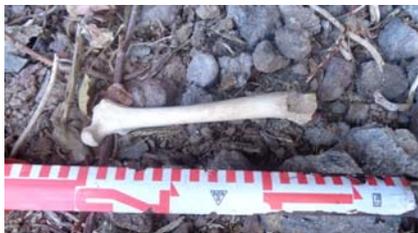
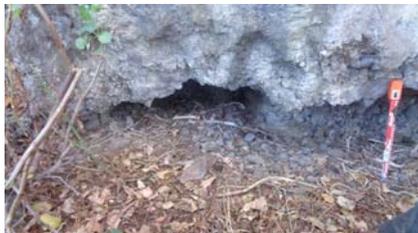
Camino Jagre

Principalmente alteraciones de carácter antrópico vinculadas a la reutilización del espacio donde se localiza esta oquedad

si bien en esta pequeña oquedad no observamos indicios de una reutilización reciente, debemos señalar que el espacio colindante es utilizado actualmente con fines de carácter religioso.

Debemos señalar la presencia de un fémur humano de pequeñas dimensiones que podría corresponder con el enterramiento de un individuo infantil.

Nos encontramos ante una pequeña oquedad de 1 metro de entrada, 40 cm. De altura y 50 cm de profundidad que se localiza a pocos metros de las cuevas donde actualmente se emplaza un pequeño altar con una imagen religiosa y que contienen material arqueológico. Las reducidas dimensiones de este espacio nos hace inferir que se trate de un enterramiento secundario.

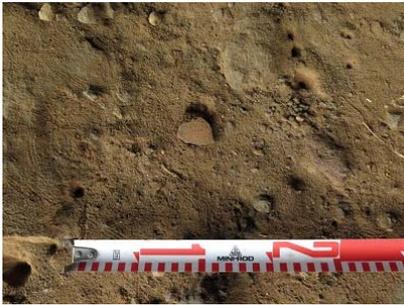
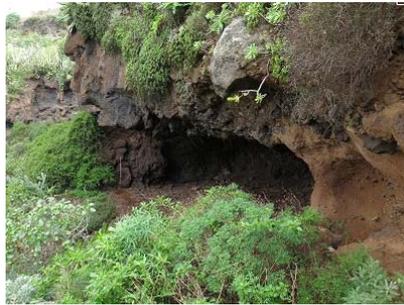
Cueva de medianas dimensiones en la que se ha producido la pérdida del contenido sedimentario. Los restos arqueológicos son testimoniales.

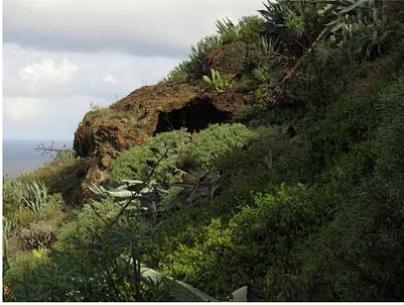
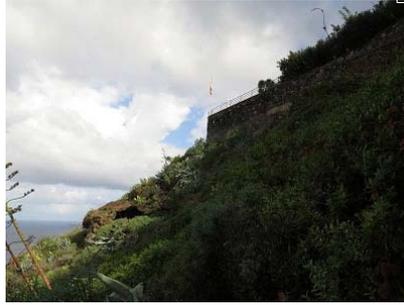
Yacimiento inventariado en 2003 como El Barranquillo I. Debido a las malas condiciones de acceso, por la abundante vegetación, no fue posible realizar una valoración del yacimiento.

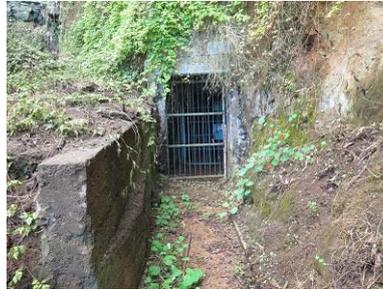
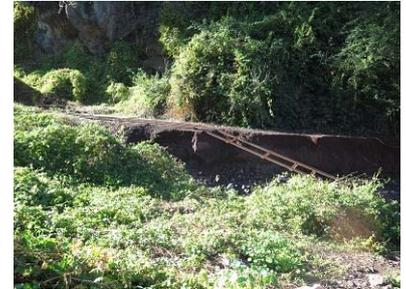
Galería ubicada en el barranco de Guayonje. El acceso está cerrado, aunque al exterior se puede reconocer la presencia de los restos de un vagón y las vías por donde circulaba.

Estado de conservación: No se puede v Fragilidad: Bajo Alteraciones: Naturales Tipo de alteración: Directa

Accesibilidad:	Descripción de la reutilización:	Descripción de la alteración:
Por la pista que da acceso a la galería desde el margen derecho del barranco	No procede.	Colonización vegetal al exterior de la galería y erosión del firme por donde discurrían las vías.

El conjunto ergológico lo componen los restos de las vías y el vagón localizados al exterior de la galería

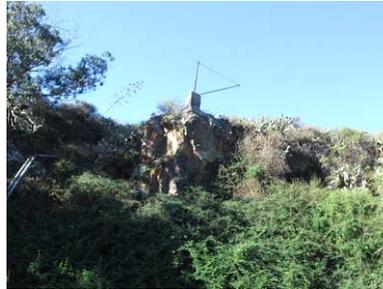
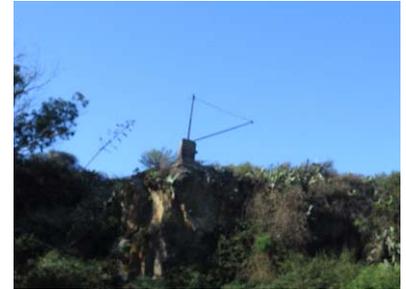
Winche

Se trata de un cabrestante (winche) ubicado en la parte superior del barranco de Guayonje (margen izquierda). Torno de eje vertical para mover y arrastrar grandes pesos. Su función era la de trasladar objetos hacia, o desde, el interior del barranco.

Estado de conservación: Regular Fragilidad: Medio Alteraciones: Naturales Tipo de alteración: Directa

Accesibilidad:	Descripción de la reutilización:	Descripción de la alteración:
No se pudo acceder hasta su ubicación	No procede	Oxidación

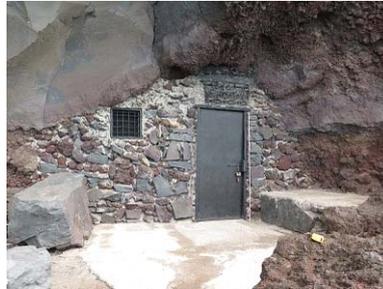
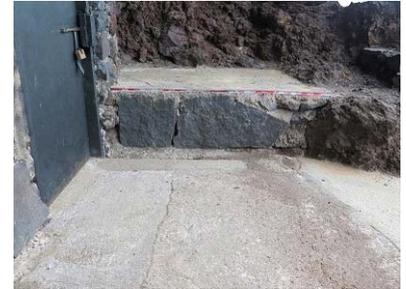
Casa cueva ubicada en un cantil costero. No se pudo acceder a su interior, por lo que no es posible realizar valoraciones estructurales. El muro de la fachada está realizado con piedras y mortero. El exterior es amplio y tiene un poyo con función de descansadero.

Estado de conservación Bueno Fragilidad: Bajo Alteraciones: Naturales Tipo de alteración: Indirecta

Accesibilidad:	Descripción de la reutilización:	Descripción de la alteración:
Por las pistas que dan acceso a la zona agrícola de la Punta del Sol	No procede	Desprendimientos de grandes bloques basálticos del cantil donde se ubica la cueva

La cueva, salvo arreglos modernos que no siguen las técnicas tradicionales, se conserva en buen estado y cuidada, por lo menos al exterior.

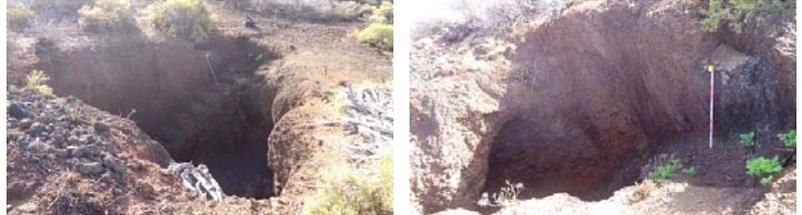
Casa cueva

Cueva excavada en vertical, con escalera de acceso. Es singular en cuanto a la forma de excavarla, siendo el único registro de estas características. Es de planta cuadrangular, y en la parte superior presenta asideros para colocar una cubierta.

Estado de conservación: Malo Fragilidad: Medio Alteraciones: Naturales Tipo de alteración: Directa

Accesibilidad:	Descripción de la reutilización:	Descripción de la alteración:
Por el litoral	No procede	Recolonización vegetal

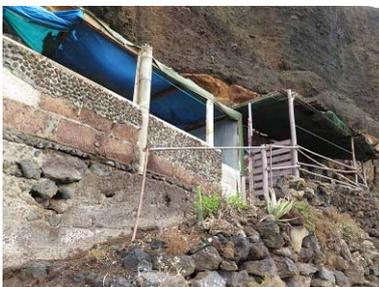
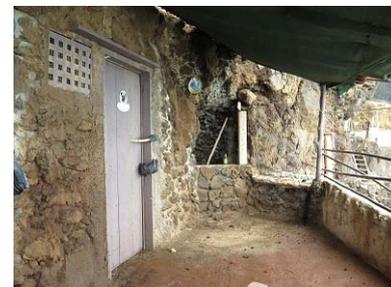
Casa cueva con dos estancias. Tiene un porche que está cubierto con chapas de metal y toldos plásticos. Los muros de nivelación exterior están realizados con piedra de tosca labrada y enlucida con rocas de pequeño tamaño. Al exterior tiene un poyo con funcionalidad de asiento.

Estado de conservación Bueno Fragilidad: Medio Alteraciones: Naturales Tipo de alteración: Directa

Accesibilidad:	Descripción de la reutilización:	Descripción de la alteración:
Por las pistas que dan acceso a la zona agrícola de Punta del Sol	No procede	Se ha perdido parte del enlucido de los muros de protección.

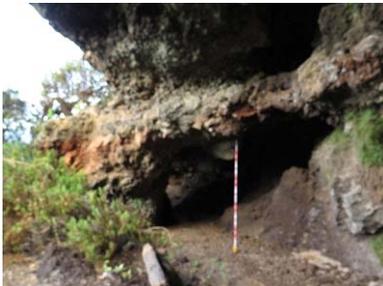
Altar

Se trata de una cueva de grandes dimensiones, con varias estancias en su interior. En una de ellas se ha habilitado una grieta como altar, con una talla de la Virgen del Silencio. Toda la cueva tiene residuos contemporáneos, fundamentalmente restos de velas, papel de aluminio, colillas, etc. Tan solo al exterior de la cueva pueden observarse algunos restos de adscripción cultural guanche.

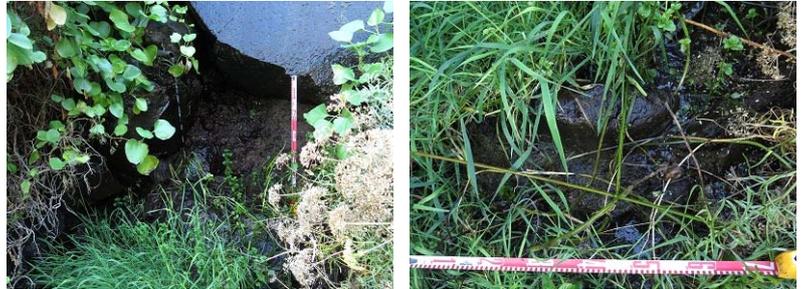
Manantial

Accesibilidad:	Descripción de la reutilización:	Descripción de la alteración:
Por un desvío desde el sendero que cruza el barranco, en el margen derecho.	No procede	La construcción para recoger el agua se ha deteriorado. La vegetación casi impide ver el manantial.

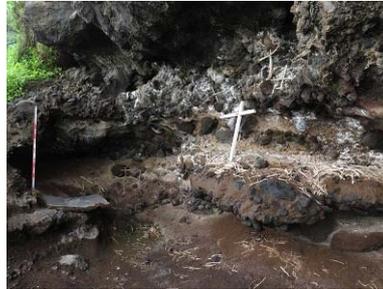
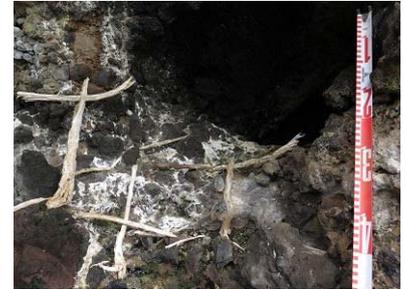
Cruz de camino

Se trata de un apartadero del camino en el que se hallan numerosas cruces realizadas con pequeñas ramas o maderas. Se desconoce su función concreta.

Accesibilidad:	Descripción de la reutilización:	Descripción de la alteración:
Por el Camino de Michel.	No procede	Las ramas y las maderas están en malas condiciones de conservación.

Tan solo se observan cruces y ramas sueltas.

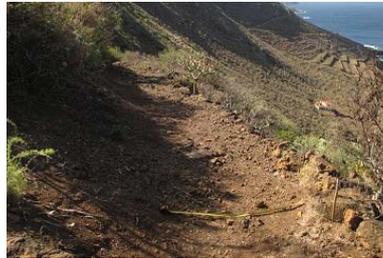
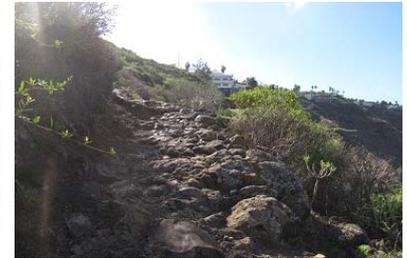
Accesibilidad: <input type="text" value="Desde la parte alta del acantilado, por la Calle Castaño."/>	Descripción de la reutilización: <input type="text" value="No procede"/>	Descripción de la alteración: <input type="text" value="Recolonización vegetal. Deterioro del empedrado por erosión."/>
--	---	--

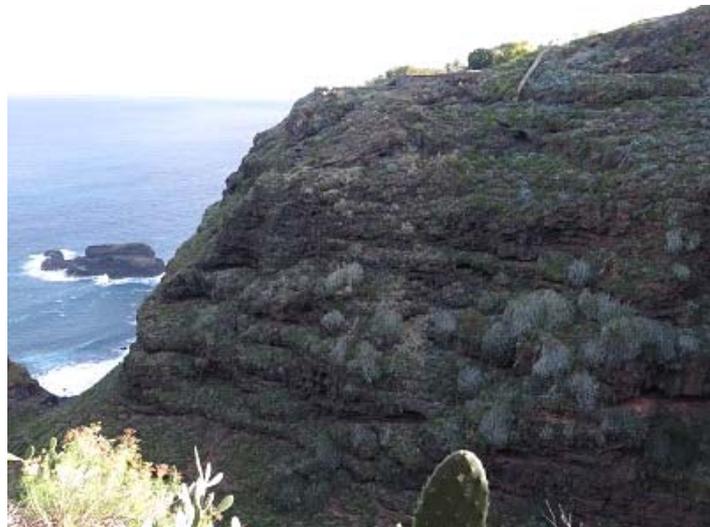
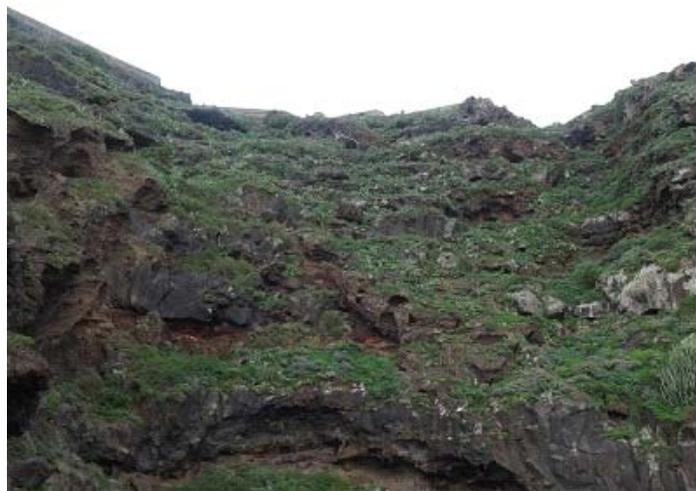
Conjunto de cuatro casas-cueva excavadas en toba volcánica, en la desembocadura del Barranco Hondo, los códigos de registro de estos elementos son 077, 078, 080 y 081. También forma parte de este conjunto un manantial próximo a las casas-cueva que está registrado con el código 079.
