# PLAN ESPECIAL

## Paisaje Protegido Costa de Acentejo

Estudio de riesgos por movimientos de laderas. Memoria

**ESTUDIO DE RIESGOS POR MOVIMIENTOS DE LADERA**

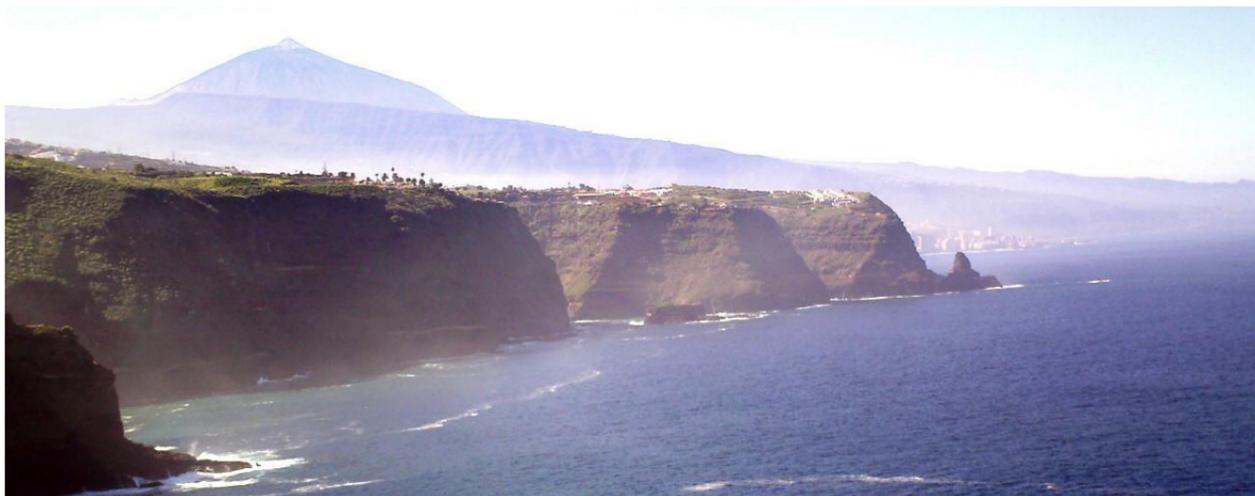
Vista panorámica del acantilado de Acentejo

El elemento morfoestructural más destacado de este espacio son sus acantilados, labrados por la acción de una intensa abrasión marina y a los que acompañan unos profundos barrancos que lo cruzan, quedando algunos «colgados» como consecuencia del retroceso del frente litoral. Esta morfología acusada en todo el área provoca una fuerte pendiente interrumpida en dos tramos por pequeñas plataformas costeras, rematadas, a su vez, en cantiles, tanto en El Sauzal, como en La Matanza de Acentejo, espacio constreñido en los que tradicionalmente han pugnado las diferentes opciones de ocupación del territorio, principalmente, el uso residencial marginal o de segunda residencia, caso del núcleo de El Caletón de La Matanza y el agrícola, originalmente de subsistencia y en la actualidad, si bien significativamente mermado, de exportación. Completan el elenco de aprovechamientos o

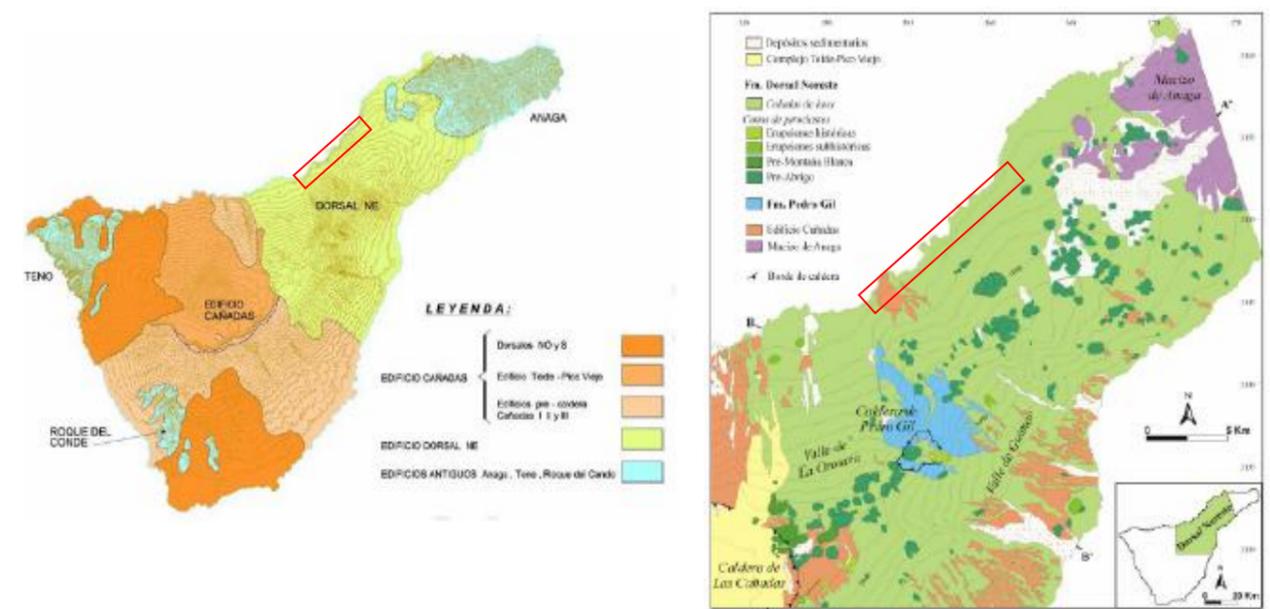
Mapas geológicos esquemáticos (sin escala). Fuente: PHT y Cartografía de Peligrosidad Volcánica de Tenerife

A modo de **amplio encuadre**, ha de señalarse que el Paisaje Protegido de Costa de Acentejo (T-36) queda inserto en los dominios de la **Formación Rift o Dorsal NorEste**, gran estructura volcánica con forma de tejado a dos aguas y un recorrido de aproximadamente 30 km, que conecta el edificio central de Las Cañadas, al suroeste, con el macizo de Anaga, al noreste. En términos generales está conformado por **potentes apilamientos de coladas basálticas pleistocenas**, principalmente de tipo escoriáceo y reducido espesor, con intercalaciones de niveles piroclásticos de caída, procedentes en su conjunto de los edificios del campo de volcanes de cumbres.

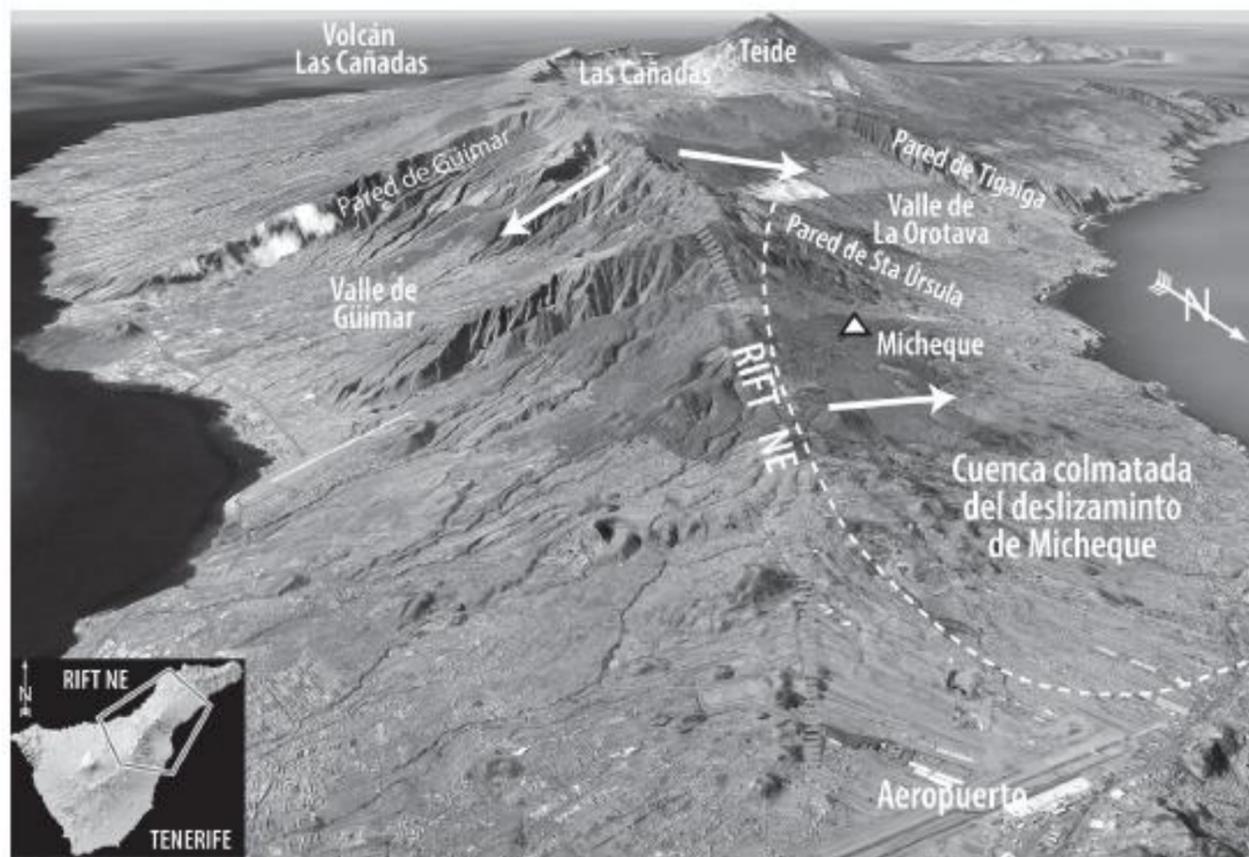
Imagen del rift Noreste desde el macizo de Anaga. Fuente: Carracedo et al. 2009

Tal y como se expuso en párrafos anteriores, el Paisaje Protegido de Costa de Acentejo (T-36) queda inserto en la vertiente septentrional del Rift NorEste, conocido localmente como la Dorsal de La Esperanza o de Pedro Gil, gran estructura, ejemplo de rift persistente y recurrente, que se ha desarrollado en tres etapas diferentes separadas por periodos más largos de quiescencia o actividad reducida.

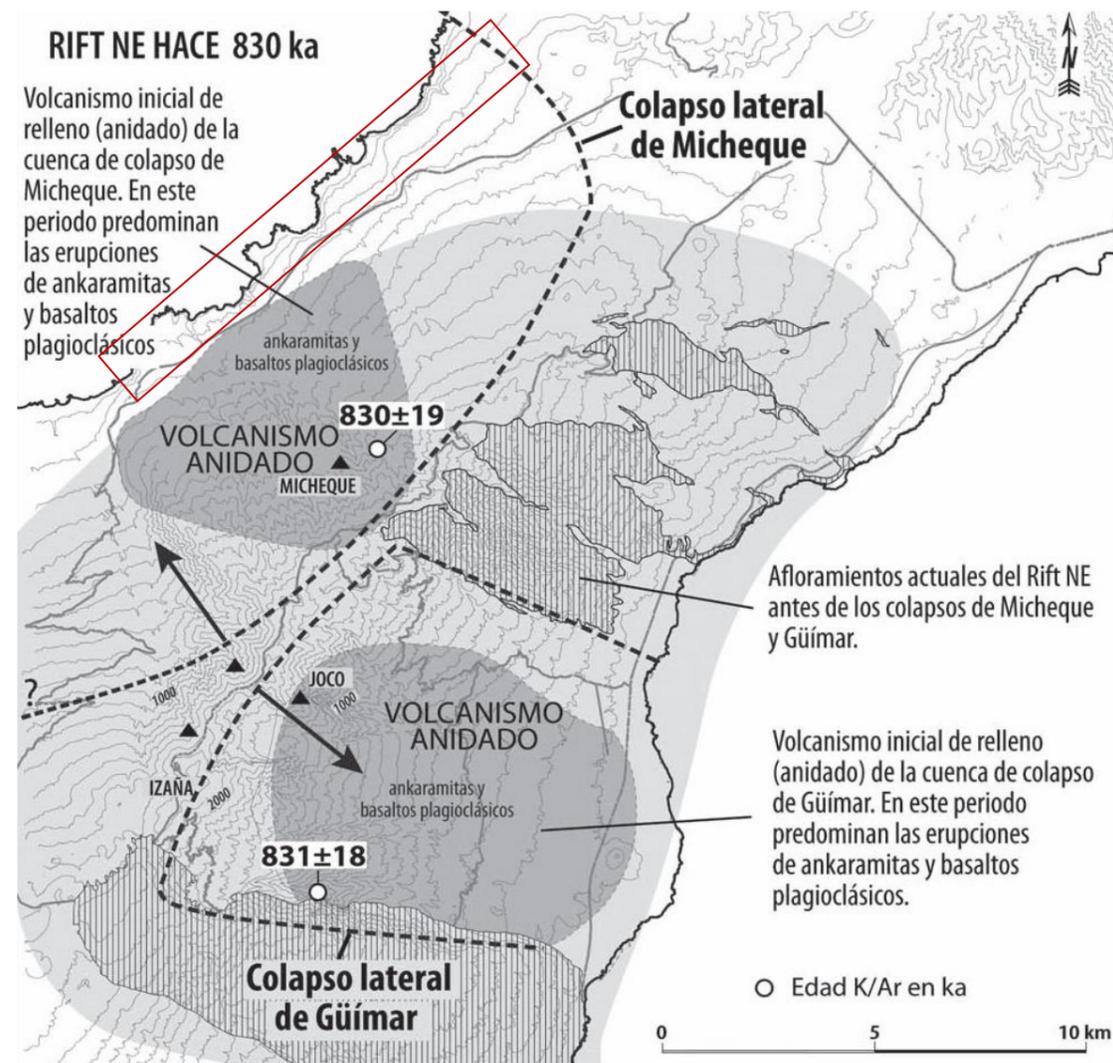
Síntesis gráfica del proceso evolutivo del colapso lateral de Miqueque. Fuente: Carracedo et al. 2009

El colapso lateral generó una cuenca en el flanco norte del rift que abarcaría desde la zona de Tacoronte, por el noreste, hasta el interior del actual valle de La Orotava, por el suroeste. El volcanismo posterior relleno gran parte de esta cuenca y transgredió la línea de costa resultante del colapso, por lo que no son visibles ni la cicatriz ni la brecha de avalancha<sup>17</sup>.

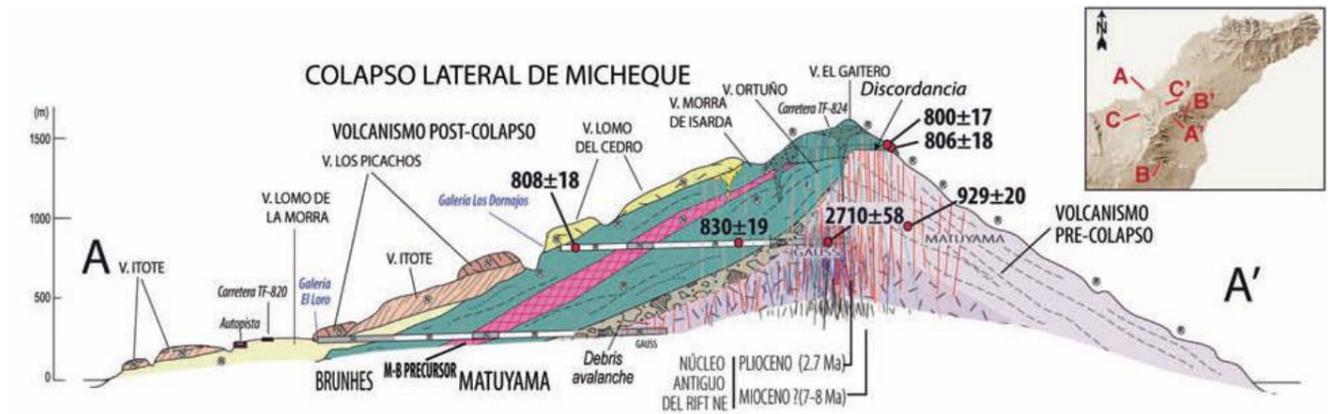
Corte geológico del deslizamiento lateral de Miqueque y rellenos post-colapso. Fuente: Carracedo et al. 2009

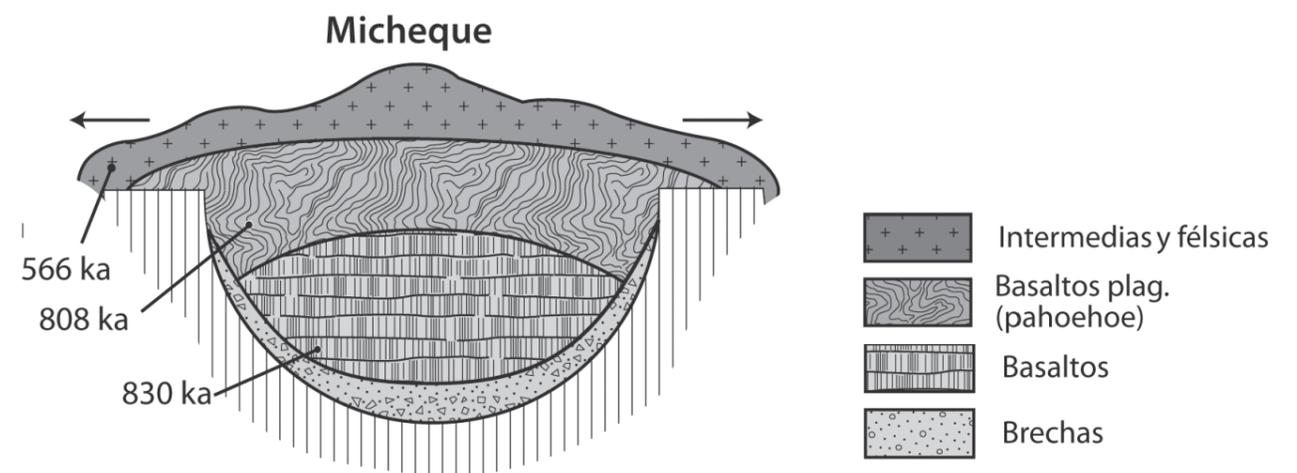
Corte geológico del deslizamiento lateral de Miqueque y rellenos post-colapso. Fuente: Carracedo et al. 2009

El relleno de la cuenca de deslizamiento de Miqueque, que quedó completamente colmatada, debió comenzar inmediatamente después del colapso, aumentando la tasa de crecimiento de la etapa inicial hasta alcanzar 15-25 m/ka<sup>18</sup>. Tales tasas de emisiones explica la evolución de los magmas de la cuenca, que varían desde erupciones inicialmente basálticas, hasta intermedias y félsicas (traquitas y fonolitas) en las fases finales de relleno.

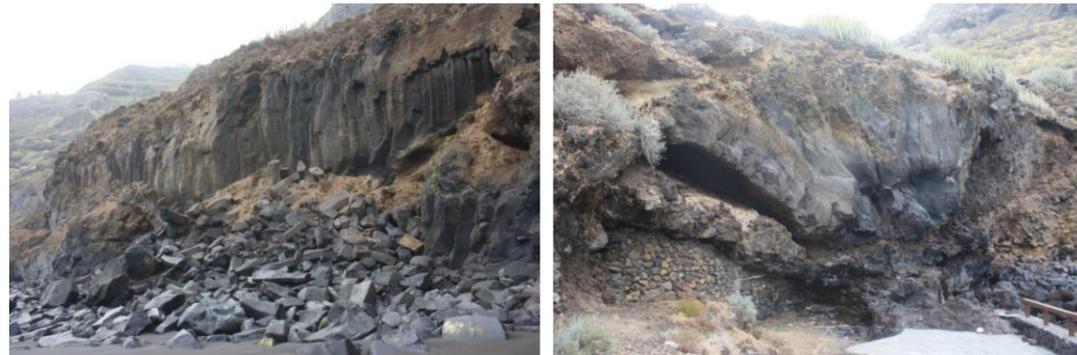
- *Coladas basálticas.*

Constituyen un potente apilamiento de coladas de basaltos porfídicos “pahoehoe” de 5 a 10 m de potencia media y suave inclinación hacia la costa, entre los que se distinguen basaltos augítico-olivínicos (los más abundantes), basaltos plagioclásicos olivínico-augíticos y basaltos anfibólicos. Especialmente los afloramientos quedan limitados a dos sectores principales, el primero, el correspondiente a la banda del escarpe comprendida entre la playa de la Arena, en el municipio de Tacoronte y El Puertito, en el término de El Sauzal y el segundo, el segmento del acantilado limitado por El Banquillo, en Santa Úrsula y la playa del Ancón, en La Orotava.

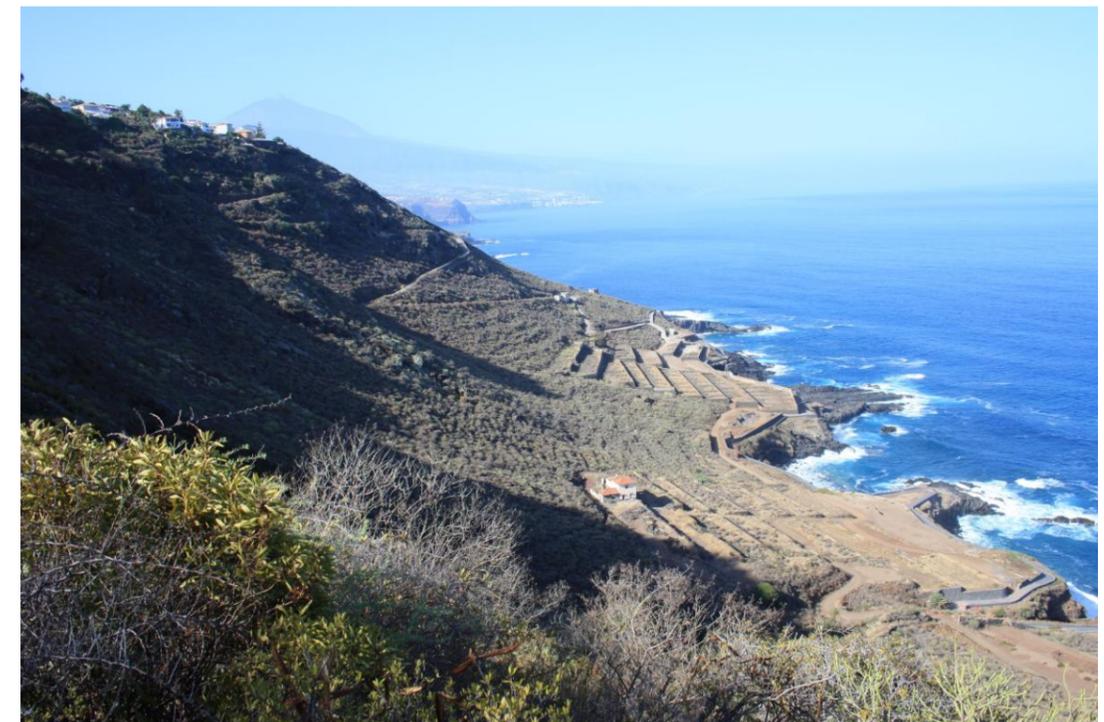
- *Depósitos de ladera y de fondos de barranco.*

A lo largo de la base del acantilado de Acentejo, principalmente en las laderas que conforman los barrancos que desaguan en el mismo, se aprecian localizados depósitos de ladera y puntualmente de avalancha, del mismo modo que en el álveo de los cauces más destacados son reconocidos depósitos constituidos por arenas, cantos y bloques rodados de diversos tamaños y composición mayoritariamente basáltica y traquibasáltica, destacándose como características principales la alta proporción de detríticos finos.

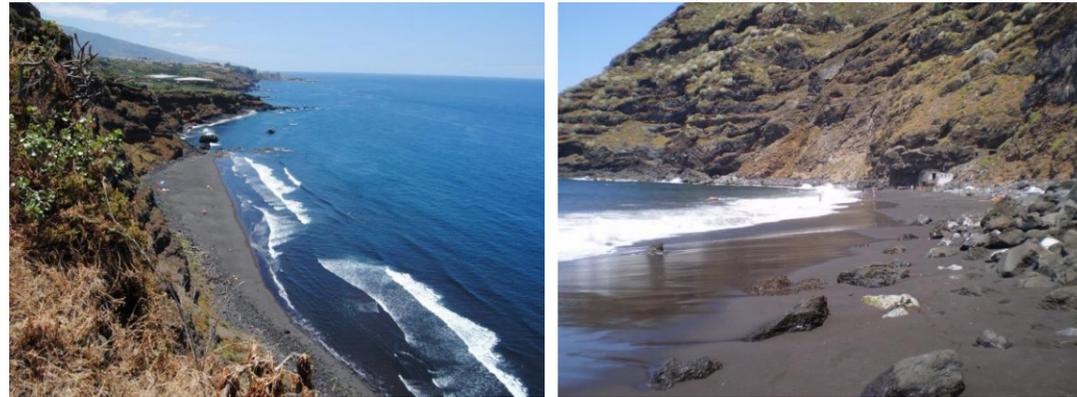
- *Cordones playeros.*

Existen acumulaciones de materiales a modo de cordones playeros compuestos de arenas finas sometidas a intensos cambios estacionales y situadas en la base de los acantilados en forma de bandas estrechas, destacando por su extensión la playa de la Garañona o del Arenal, compartida entre Tacoronte y El Sauzal o la de los Patos en La Orotava.
