## PROYECTO BÁSICO DE LA MODIFICACIÓN DE LA INTERSECCIÓN DE EL ROSARIO EN LA TF5. T.M. DE SAN JUAN DE LA RAMBLA.

### DOCUMENTO N° 5: DOCUMENTO AMBIENTAL. PARTE I: MEMORIA

**PROYECTO BÁSICO DE LA MODIFICACIÓN DE LA INTERSECCIÓN DE EL ROSARIO EN LA TF5. T.M. DE SAN JUAN DE LA RAMBLA.**

**DOCUMENTO Nº 5: DOCUMENTO AMBIENTAL**

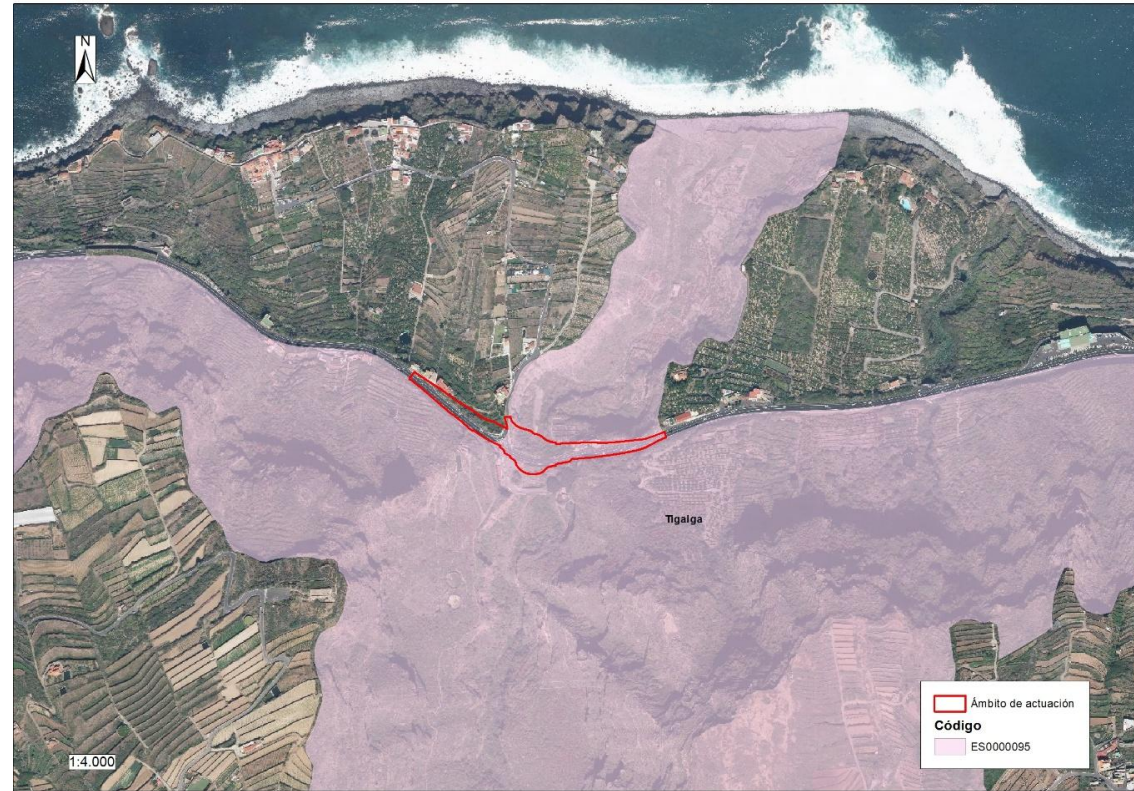
Imagen 6. Localización del ámbito del Proyecto parcialmente dentro de ZEPA

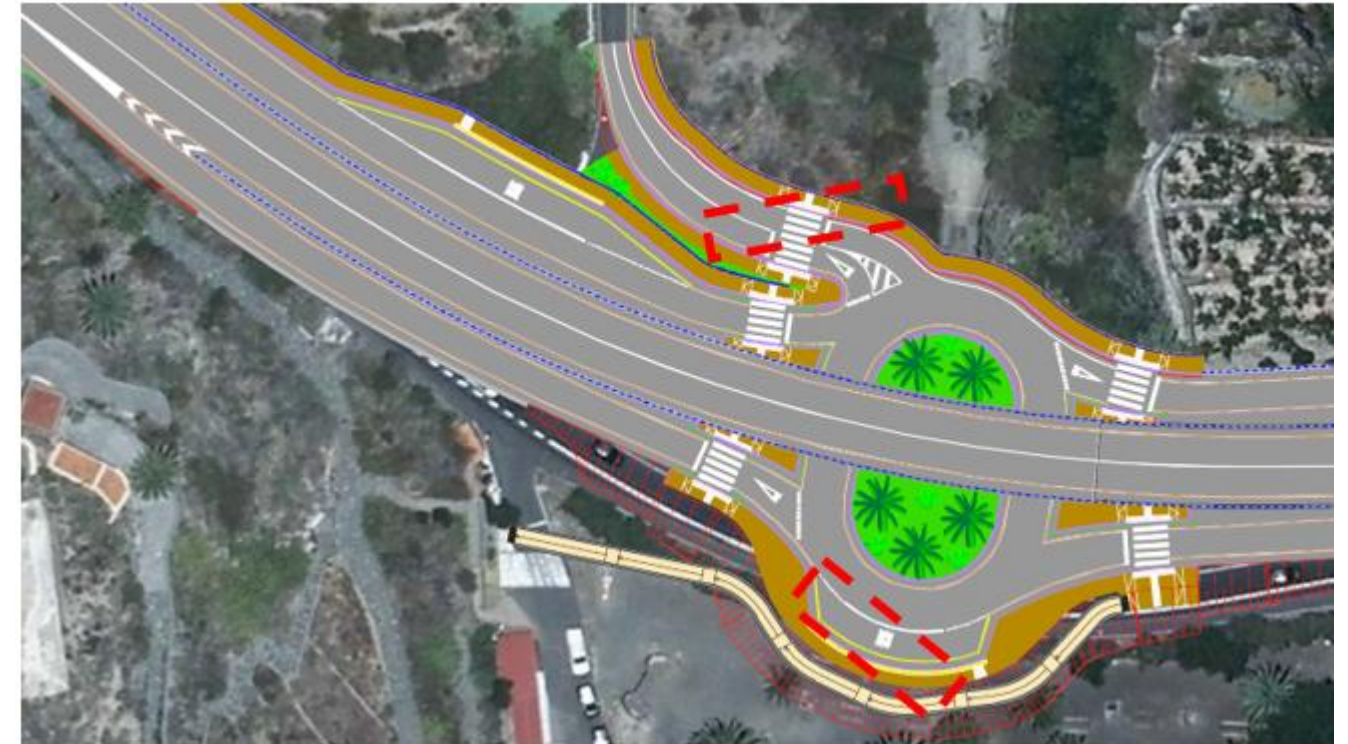
Tal y como se observa en la figura anterior, las nuevas paradas serán reubicadas en:

Imagen 8. Reubicación de paradas de guaguas

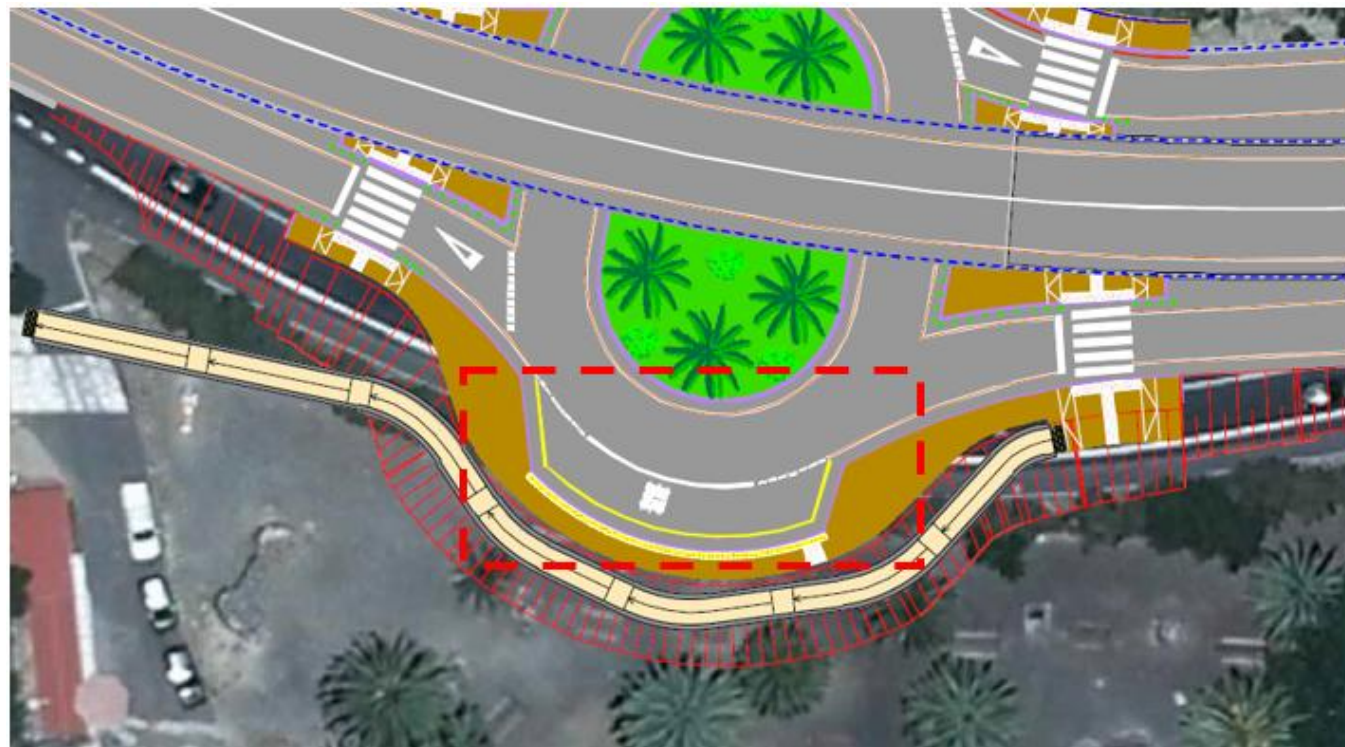
Esta parada se ubica en la mitad sur de la Glorieta, disponiendo para ello una plataforma de uso exclusivo para la guagua de 3,5m de ancho y diseño trapezoidal de 10m+20m+10m.

Imagen 10. Parada de guaguas en la Glorieta

Para el acceso desde la zona recreativa se dispondrá de una estructura peatonal adaptada a movilidad reducida que permita salvar el desnivel futuro que se generará tras la ejecución de la glorieta inferior.

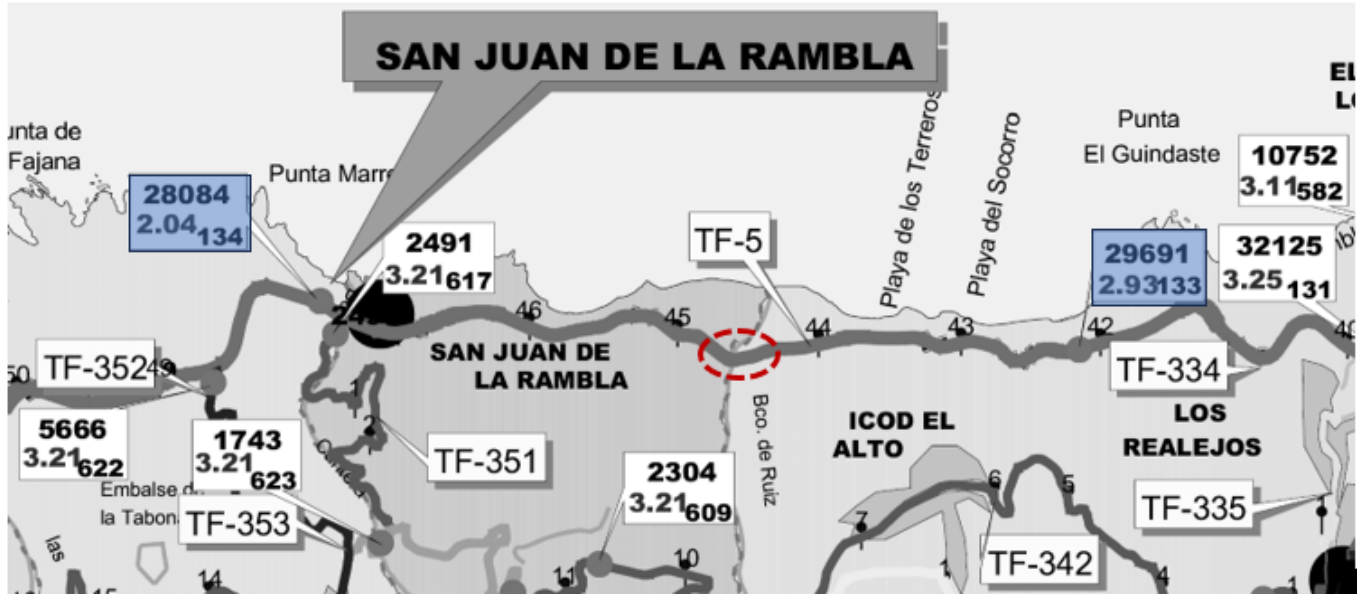
El Anejo nº9. *Estudio de Tráfico*, del Proyecto objeto de estudio, analiza el modelo de tráfico de la situación actual. En el mismo se toma como referencia para la caracterización de la relación intensidad/capacidad del tramo de vía objeto de estudio, las estaciones de oforo de cobertura (COB-133), en el PK 42,16 de la TF5 y la estación de cobertura (COB-134), en el PK 47,58.

Imagen 12. Estaciones de aforo contempladas en el estudio de IMD  
Fuente: Cabildo de Tenerife

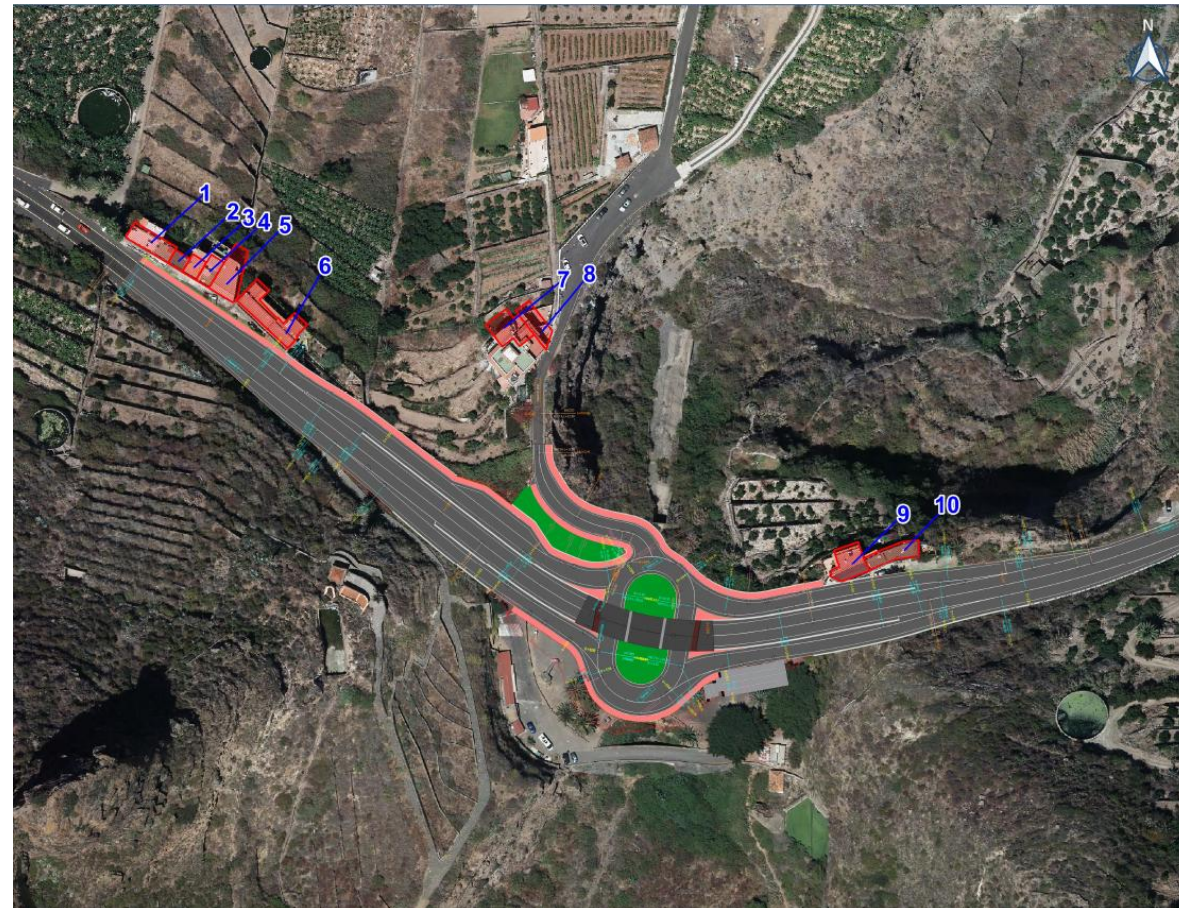
En la siguiente imagen se muestran las edificaciones residenciales más próximas al ámbito de estudio.

Imagen 13. Edificaciones residenciales más cercanas al ámbito de estudio  
Fuente: Estudio de Ruidos

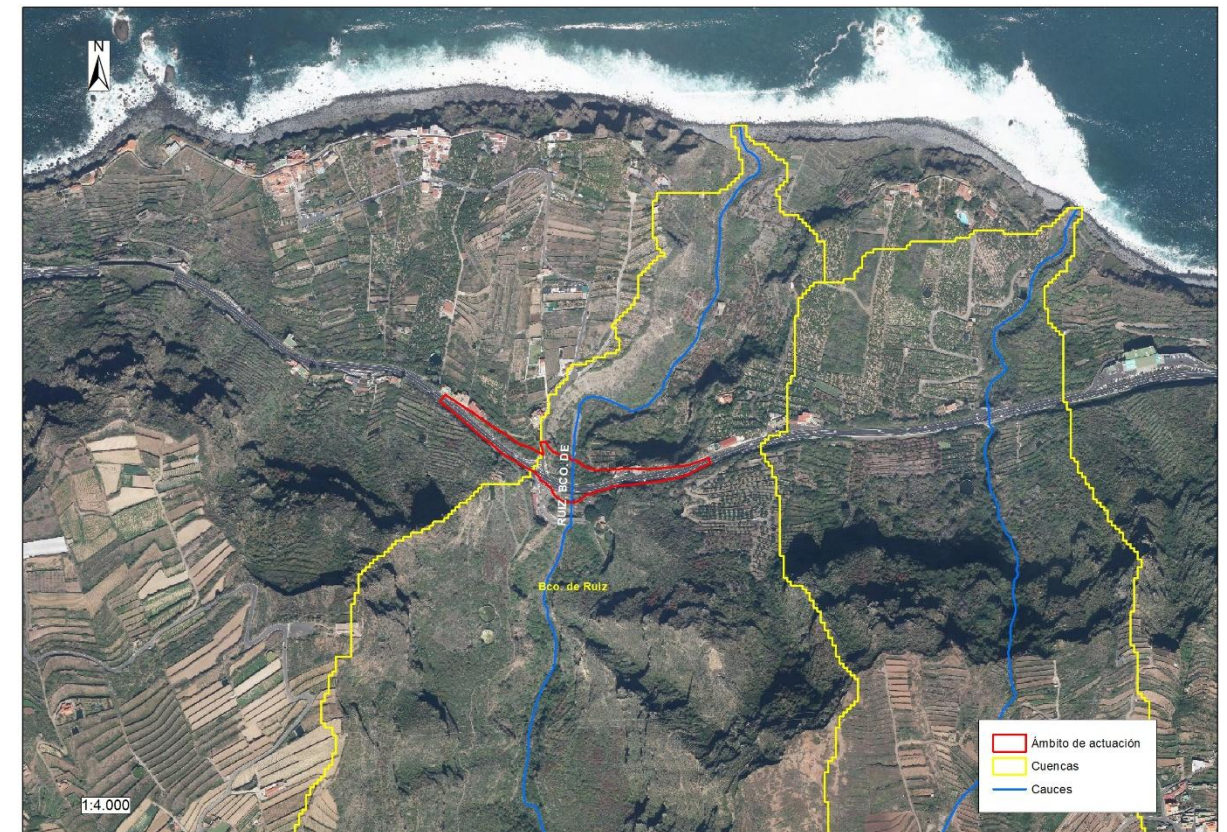
En la siguiente imagen se muestra la citada Cuenca y el cauce del Barranco de Ruíz.

Imagen 18. Cuenca y Cauce del Barranco de Ruíz dentro del ámbito de actuación

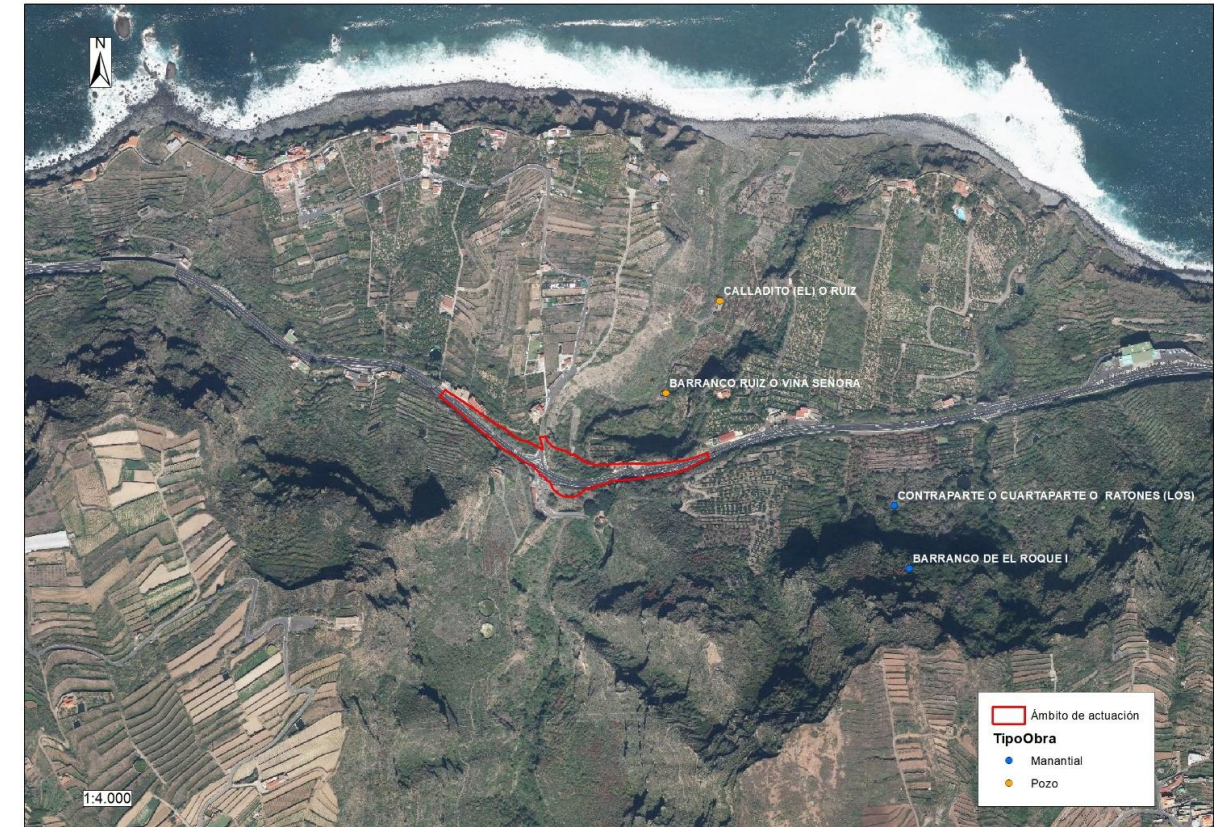
Respecto a Obras de Captación de Aguas Subterráneas (OCAs), no se localiza ninguna dentro del ámbito de estudio y captación, localizándose las más cercanas, dos pozos al norte y dos manantiales al este, como se muestra en la siguiente imagen.

**Imagen 20. OCAs más cercanas al ámbito de estudio y actuación**  
Fuente: CIATF

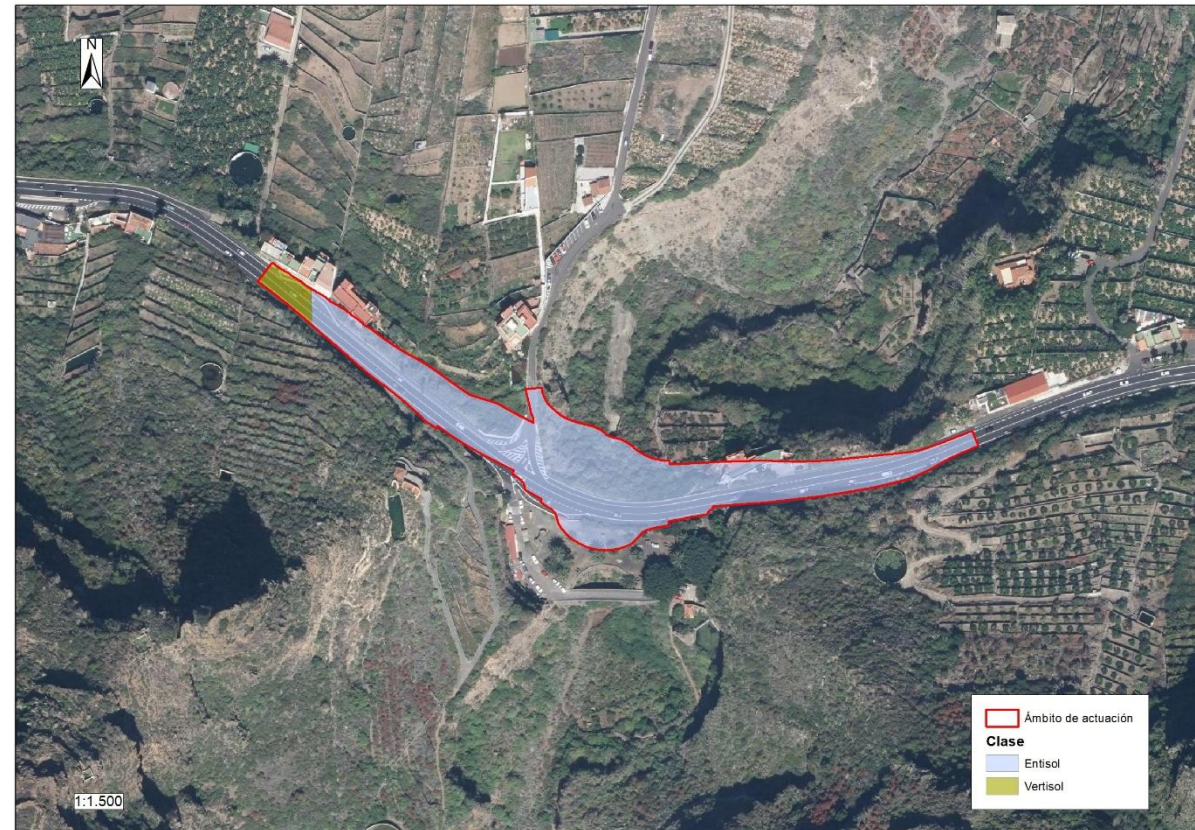
El ámbito de estudio presenta diferentes clases de suelos, si bien predomina, en la mayor parte del mismo los Entisoles. En el margen oeste hay presencia de Vertisoles, si bien estos últimos, en el ámbito de estudio, se corresponden con suelo totalmente transformado, viario.

Imagen 21. Clases de Suelo

Los *Entisoles* se corresponde con suelos muy jóvenes, formados sobre materiales recientes y/o difíciles de alterar, con abundantes líquenes y vegetación arbustiva de escaso porte. Dentro del Orden Entisoles, el suelo del ámbito de estudio forma parte de la suborden *Orthents*. Este suborden corresponde a menudo a zonas de fuerte pendiente sobrepasando incluso los 450. Es el caso de Teno o Anaga, de los bordes de los barrancos, etc. También se incluyen las formaciones muy recientes, como las coladas basálticas de las Montañas Negras, Las Cañadas, etc.

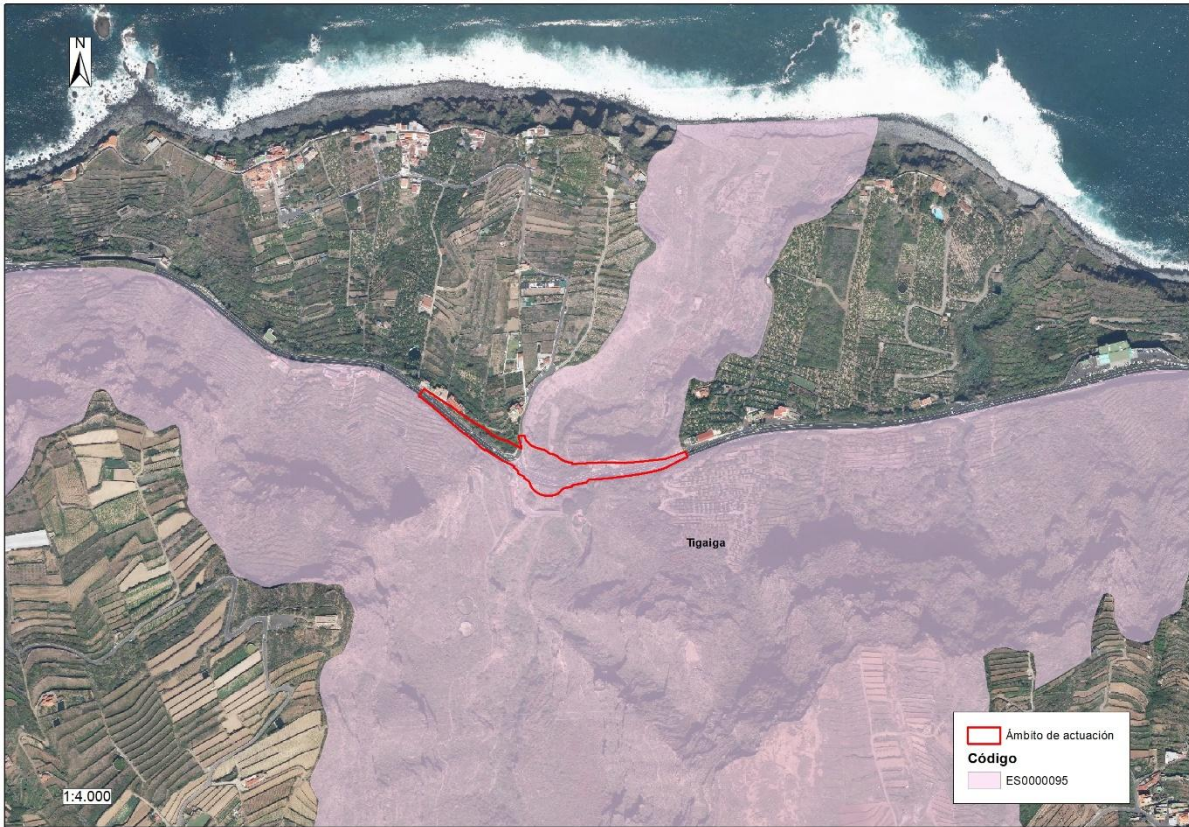
Se localiza una Zona Especial de Protección para las Aves (ZEPA) dentro del área de estudio, concretamente Tigaiga (ES0000095). En la siguiente imagen se muestran sus límites.

Imagen 32. Zona de Especial Protección para las Aves de Tigaiga  
Fuente: IDECanarias

En cuanto a la ocupación de la misma por el área de actuación, coincide con la delimitación del Paisaje Protegido de Campeches, Tigaiga y Ruíz, así como con el Sitio de Interés Científico Barranco de Ruíz, remitiendo a lo expuesto en el apartado de Espacios Naturales Protegidos.

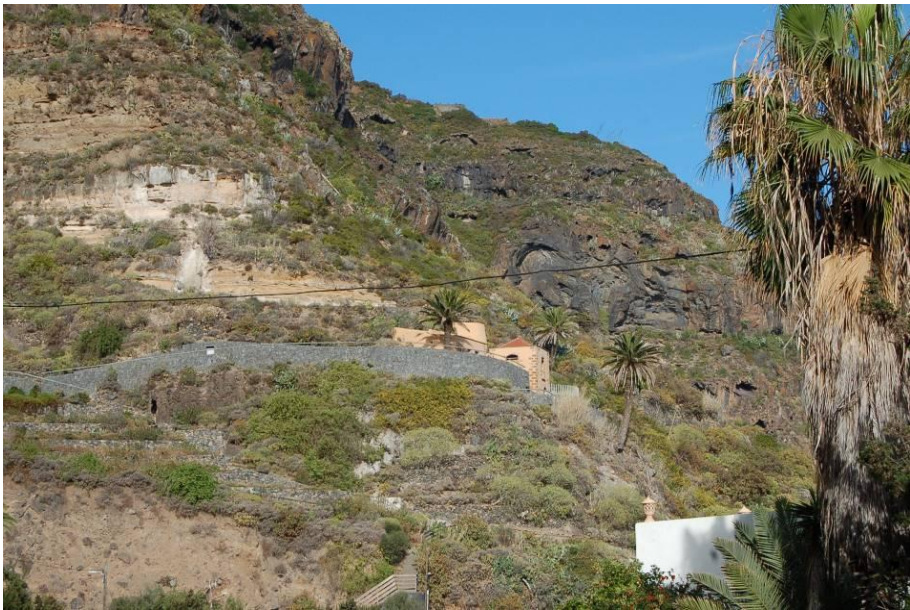
Foto 50. BIC Sitio etnológico del Molino de Gofio del Risco de las Pencas

El conjunto etnográfico se completa con una infraestructura hidráulica constituida por atarjeas, canalizaciones y un estanque principal rectangular, en el que se acumulaba el agua utilizada en el molino. Asimismo, existe un sistema de arquetas de distribución y otras canalizaciones cuya finalidad se vincula a la distribución y reconducción del agua no utilizada o la que seguía fluyendo una vez había pasado por el "cubo" del molino.

En el camino de acceso al conjunto etnográfico existen tres cuevas artificiales, que han conocido diferentes usos, sin que se pueda determinar su conexión funcional con el molino, mientras que en el exterior de éste aparecen parapetos y bancos de mampostería utilizados como zona de descanso. A cierta distancia existen indicios de manantiales y canalizaciones que proveerían del agua necesaria para mover la maquinaria.

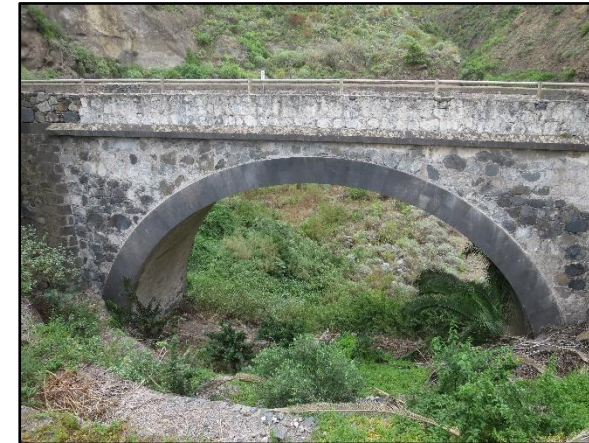
Foto 51. Puente del Barranco de Ruiz

Puente de la antigua carretera C-820, que sirvió para cruzar el Barranco de Ruiz. Construido con muros de piedra con argamasa de cal y arena, presenta un arco de medio punto.

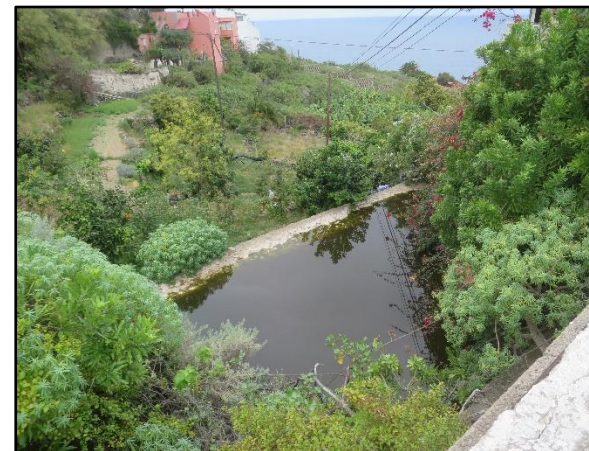
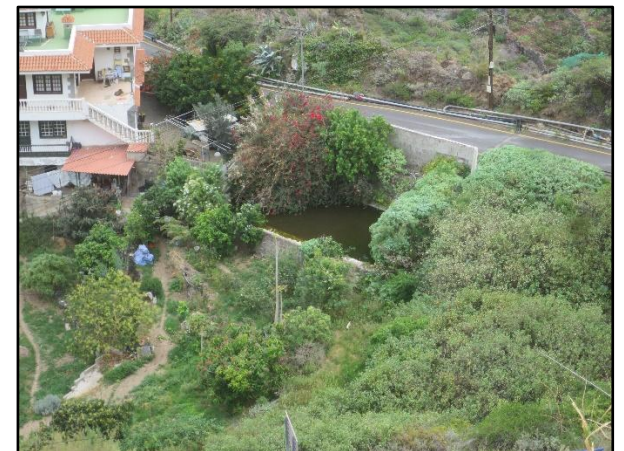
Foto 52. Estanque

Estanque de planta rectangular que se adapta a la orografía del terreno, situado en una propiedad junto a la margen izquierda del Barranco de Ruiz. En uso actual y en buen estado de conservación.

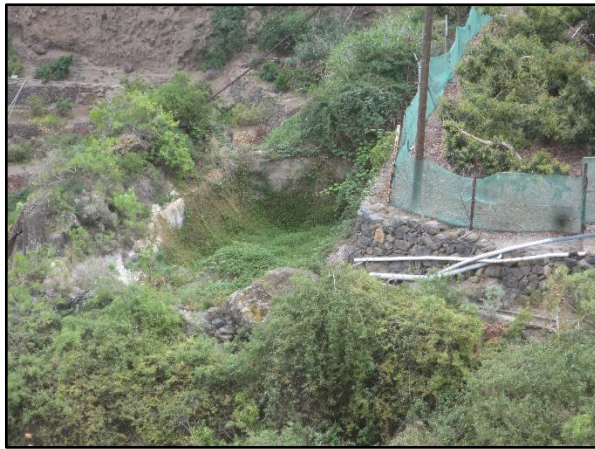
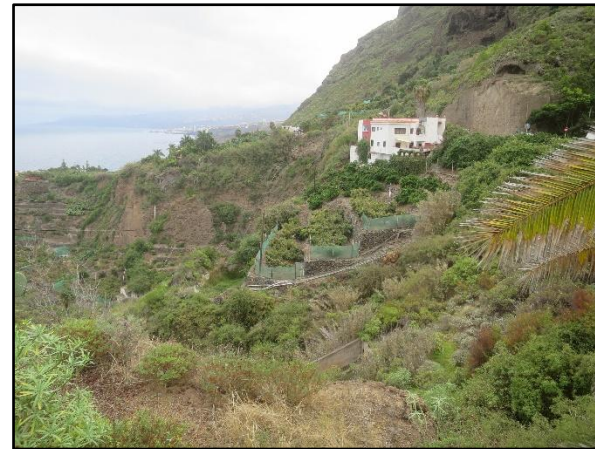
Foto 53. Estanque

Estanque de planta irregular, se adapta a la orografía del terreno, situado en una propiedad junto a la margen derecha del Barranco de Ruiz. Sin uso actual y en regular estado de conservación.

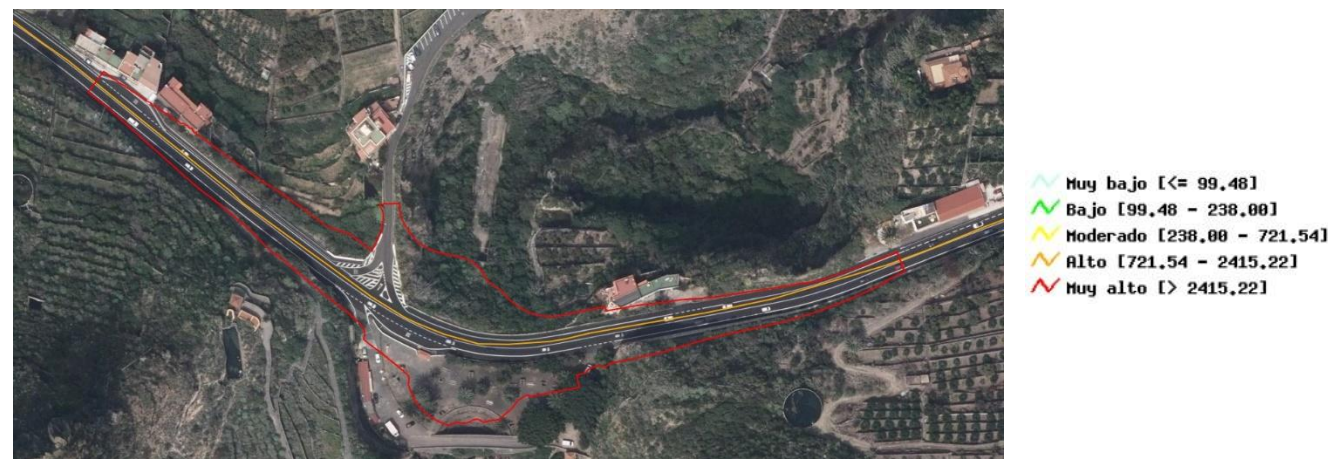
**Imagen 67. Transporte de gases por el ámbito de estudio y actuación**  
Fuente: Visor de Seguridad y Emergencias

Según datos disponibles en el visor de seguridad y emergencias, el transporte de gases por esta zona a través de la TF-5 es de 2.414,73 toneladas/año por carretera.

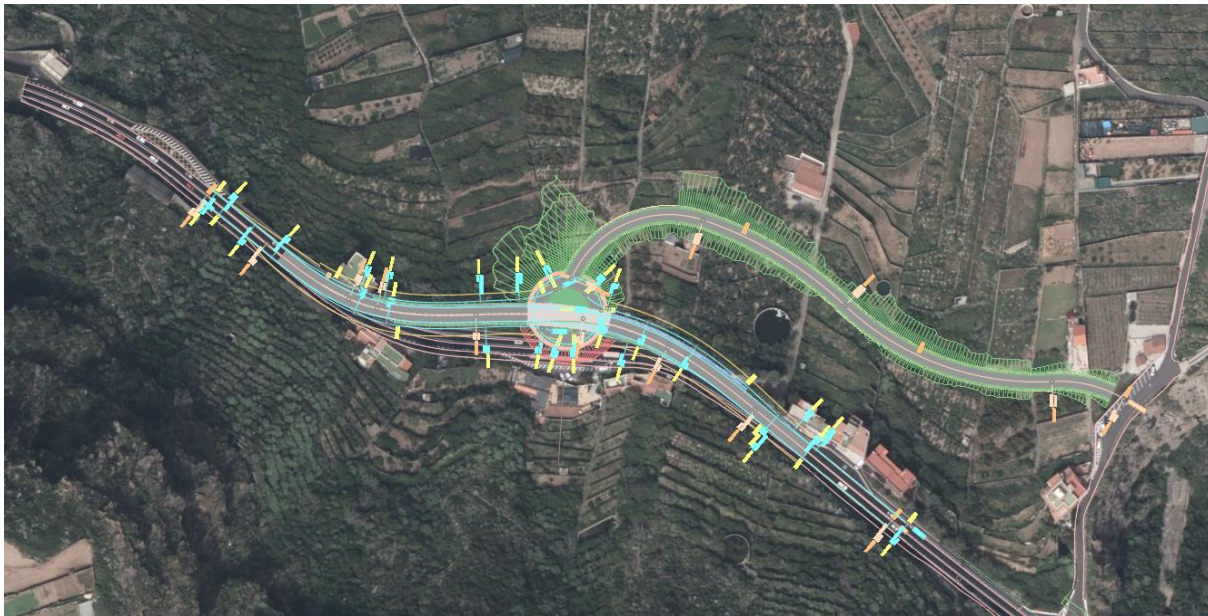
Esta alternativa consiste en la ejecución de una glorieta inferior de similares características a las definidas en la alternativa 1 y 2 pero desplazada más hacia el Norte.

Tanto en este caso como en el de la alternativa 7, se ha cambiado la ubicación de la intersección al P.K. 45+000 de la TF-5.

Imagen 80. Perspectiva general de la Alternativa 6

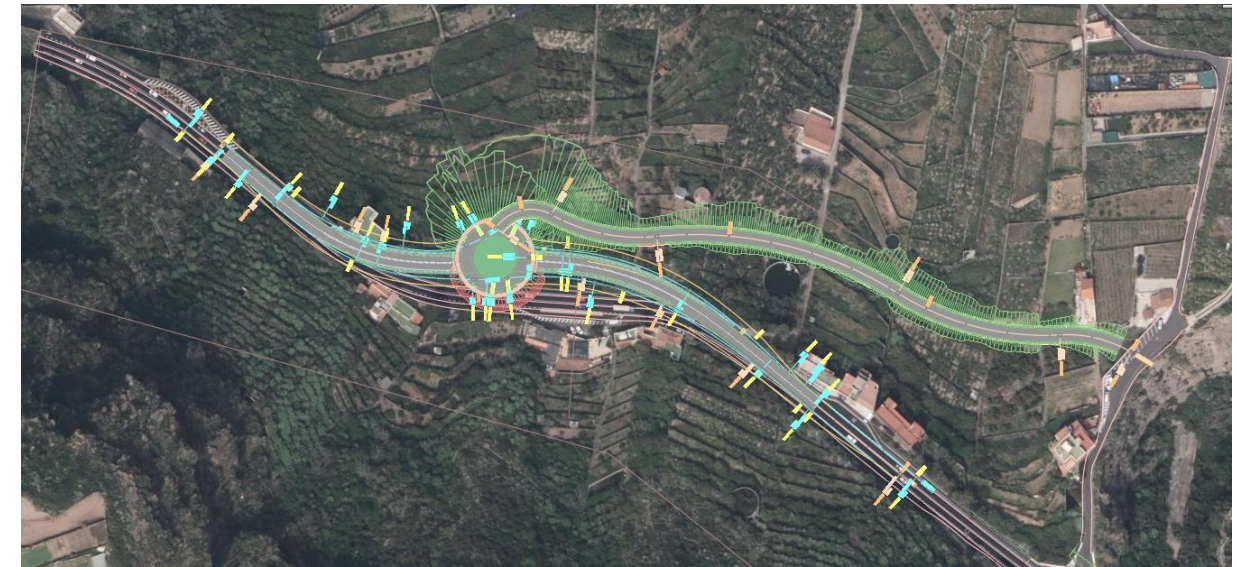
Esta alternativa es muy similar a la anterior, cambiando el trazado de la vía de acceso a El Rosario.

Imagen 81. Perspectiva general de la Alternativa 7

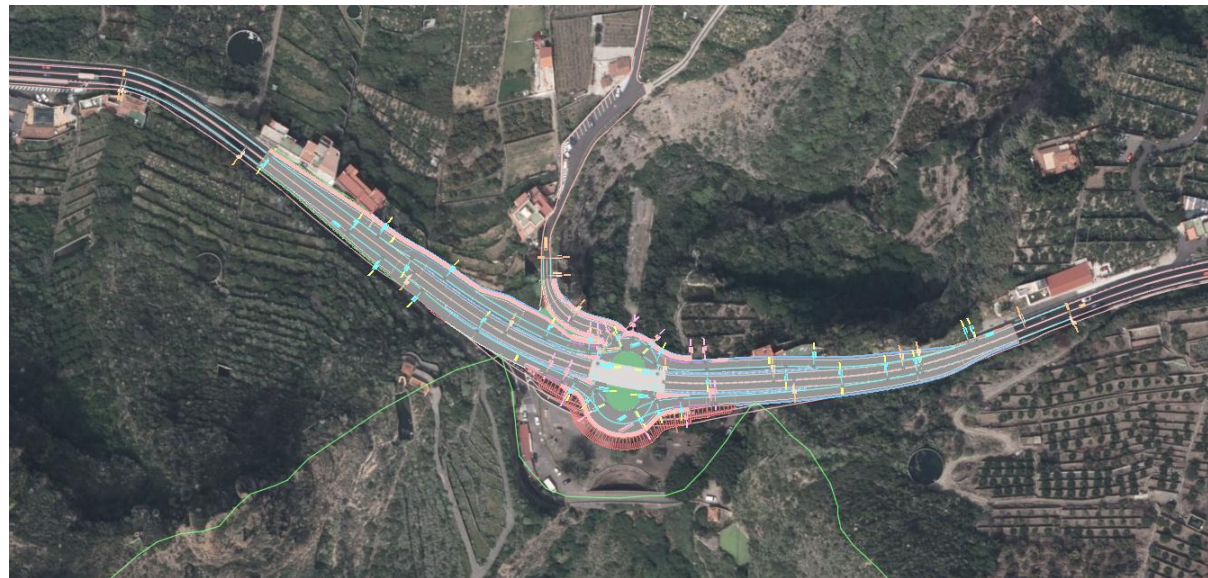
Esta alternativa consiste en la modificación de la alternativa 6, reduciendo el tamaño de la glorieta.

Imagen 83. Perspectiva general de la Alternativa 9

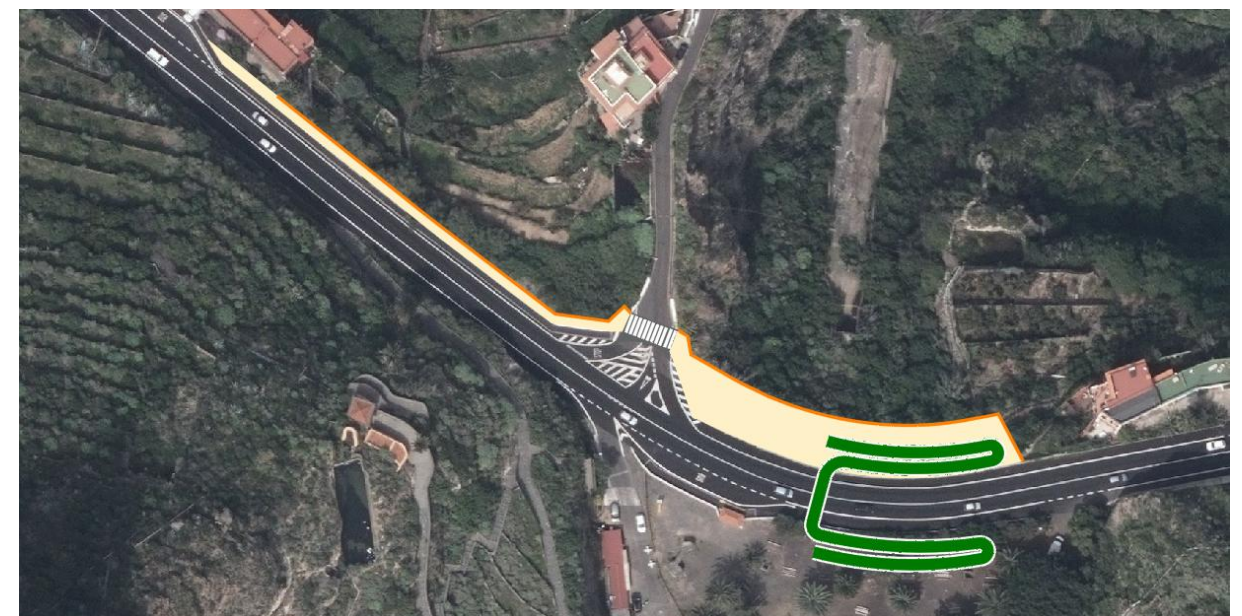
En primer lugar, se propone implementar un paso superior para el tránsito de los peatones instalando una pasarela peatonal con pendiente de rampa del 8% con descansillos que permitirá dar acceso a ambas paradas de transporte público y a la Zona Recreativa Barranco de Ruiz.

Imagen 85. Planta general de la Alternativa 1

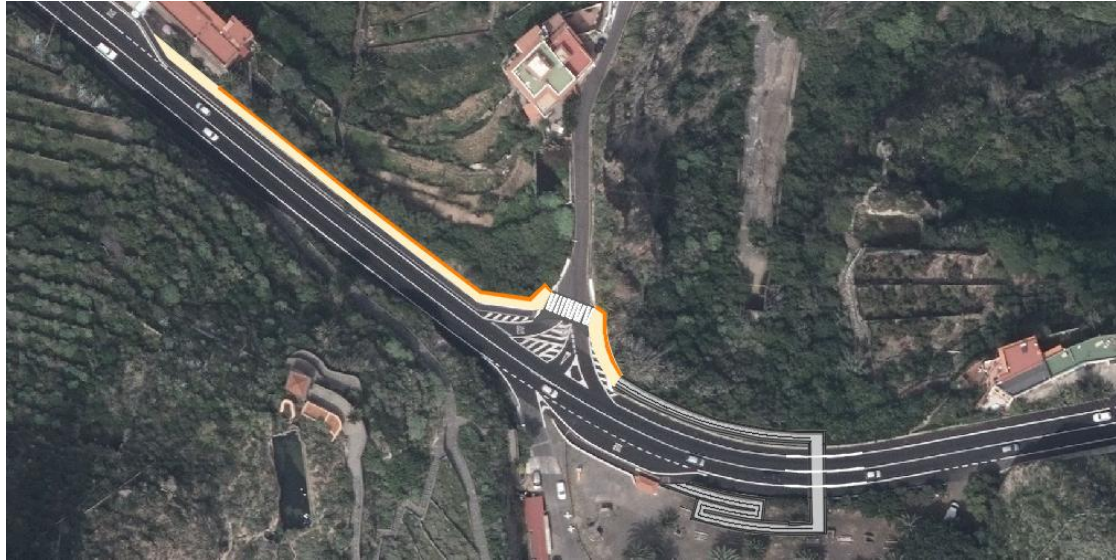
Para una segunda opción se ha planteado la opción de ejecutar un paso inferior, con una pendiente de rampa del 6%, que dará acceso a ambas paradas de transporte público y a la Zona Recreativa Barranco de Ruiz.

Imagen 86. Planta general de la Alternativa 2

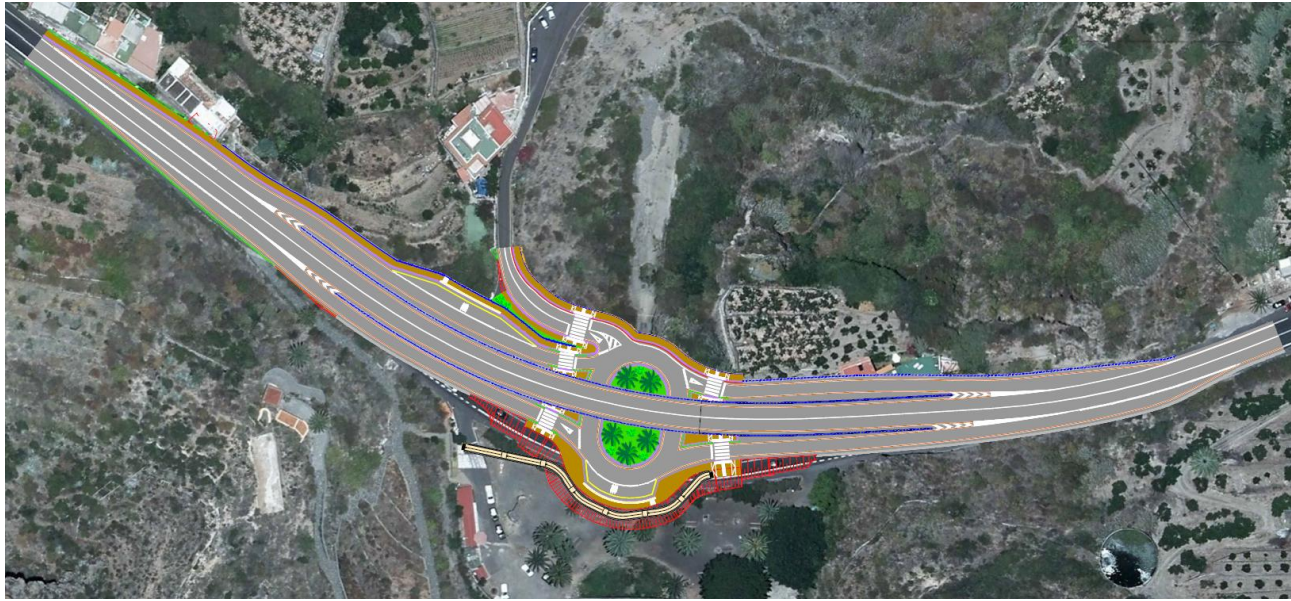
Por ello **se justifica la elección de la Alternativa 9 como solución óptima**, al presentar el mejor compromiso entre viabilidad técnica, sostenibilidad ambiental y funcionalidad del enlace.

Imagen 87. Planta general de la solución adoptada

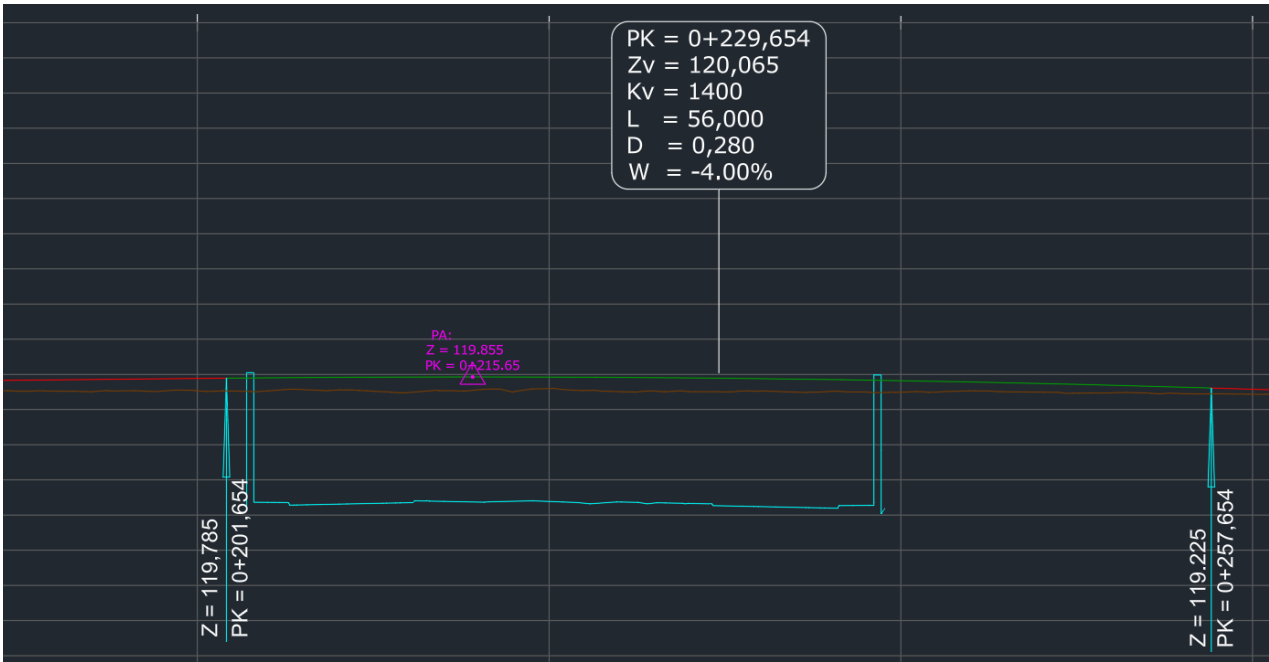
A partir del diseño en planta realizado se ha definido el trazado en alzado. Los ajustes que se han llevado a cabo tienen por objeto acondicionar la rasante actual de la Carretera TF-5 de forma que se pueda conseguir el gálibo suficiente (mínimo de 5,30m) en la glorieta inferior ovalada.

Para ello, ha habido que elevar ligeramente la rasante actual de la TF-5 un máximo de 0,80m:

Para ello se han empleado acuerdos verticales de parámetros Kv=1400 y 1600, valores . Las pendientes máximas son las existentes actualmente en ambas rectas de entrada a la curva, 6.10% y 5.25%, siendo las nuevas pendientes máximas del 3% en el paso sobre la nueva glorieta ovalada inferior.

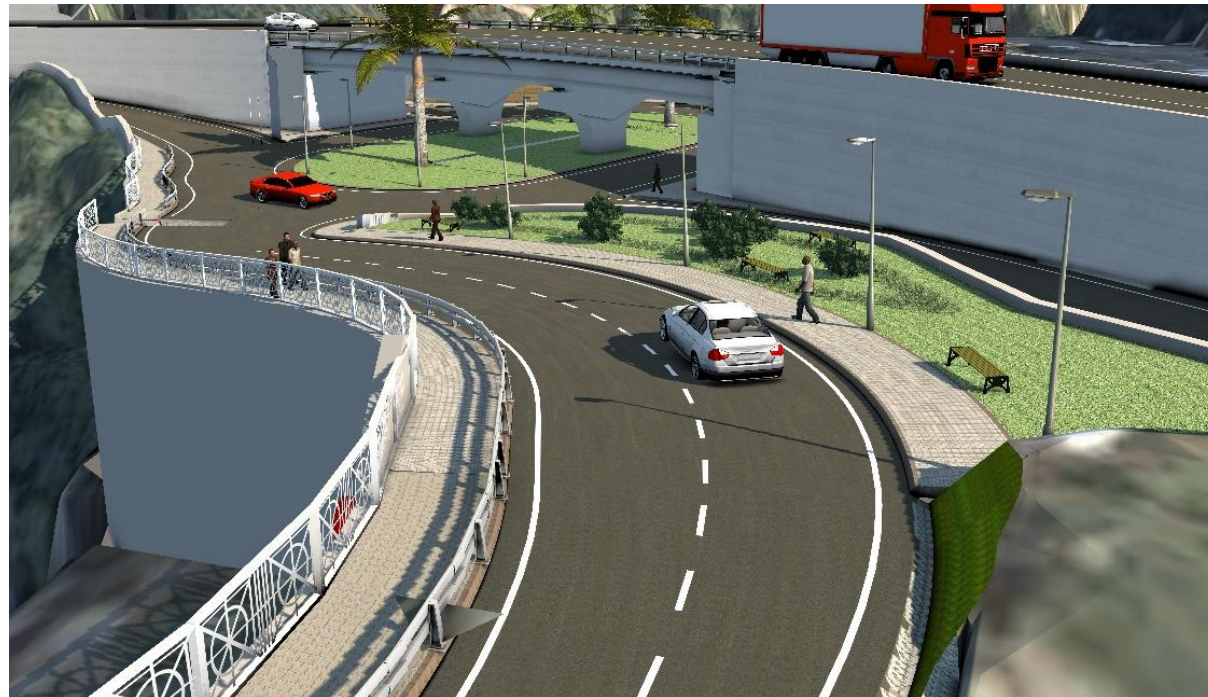
Con el nuevo diseño de enlace se han garantizado en todo momento los itinerarios peatonales a las paradas de guaguas y a la zona recreativa desde el barrio de El Rosario:

Imagen 88. Recorridos peatonales previstos

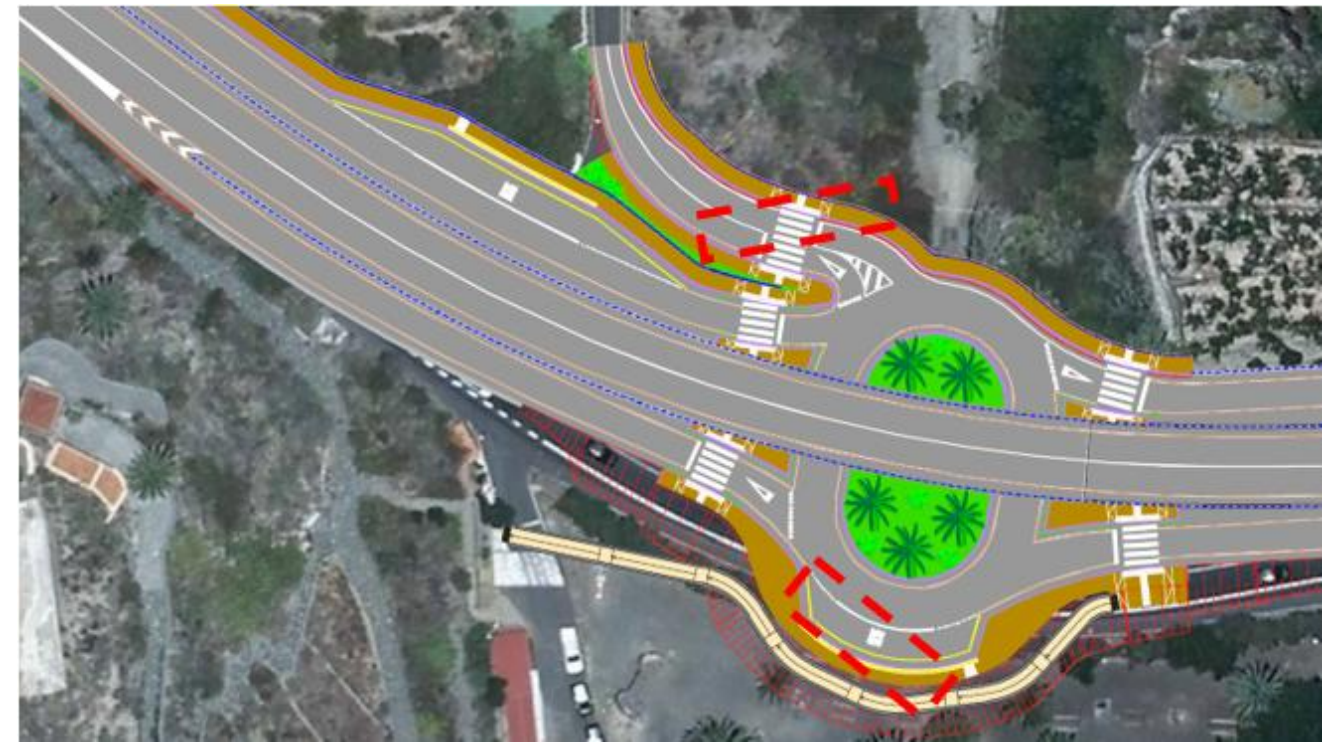
Actualmente existen 2 paradas de guaguas que, con el nuevo diseño del enlace, deberán ser reubicadas. En la siguiente imagen se muestra la reubicación de las paradas de guagua.

Imagen 89. Reubicación de paradas de guaguas, marcadas en rojo

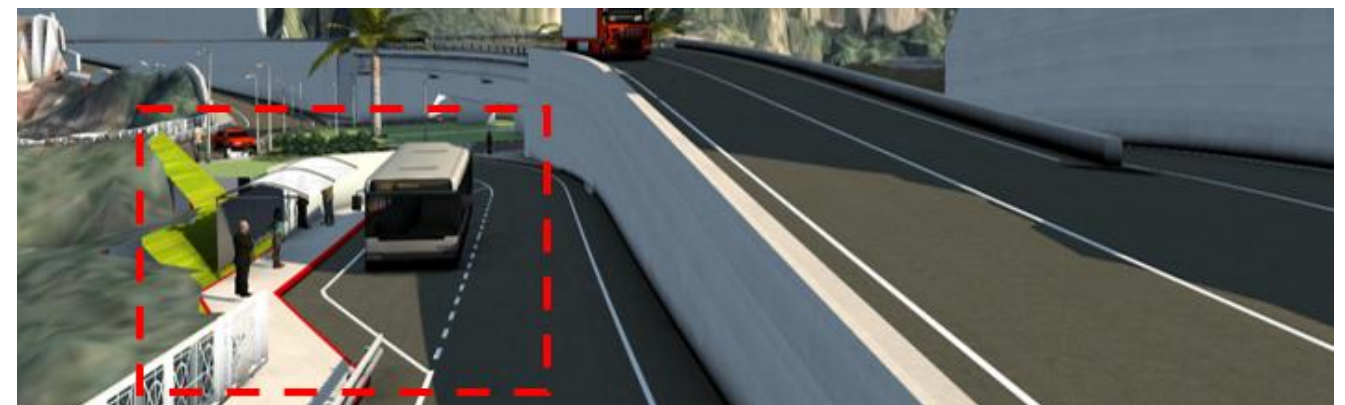
Esta parada se ubica en el Ramal 4, disponiendo para ello una plataforma de uso exclusivo para la guagua de 3,5m de ancho y diseño trapezoidal de 10m+20m+10m.

Imagen 90. Parada de guaguas en el Ramal 4

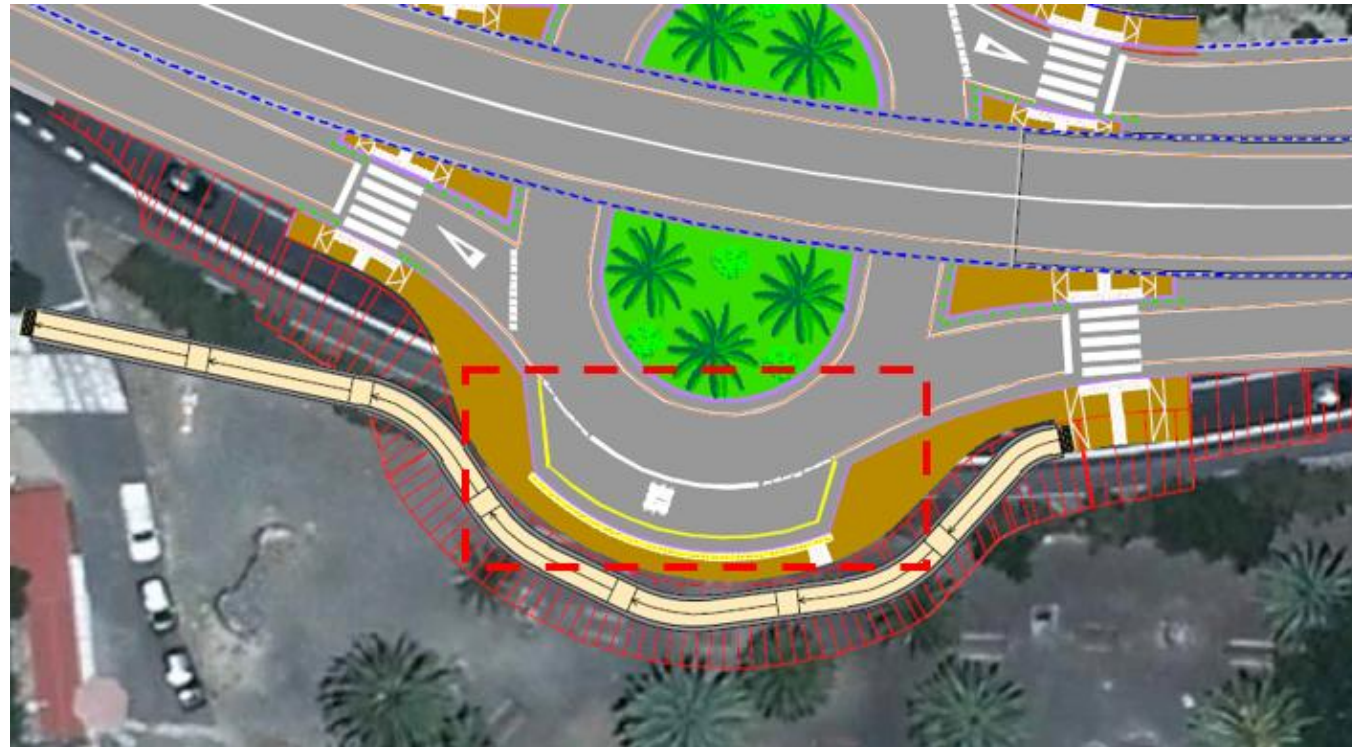
Esta parada se ubica en la mitad sur de la Glorieta, disponiendo para ello una plataforma de uso exclusivo para la guagua de 3,5m de ancho y diseño trapezoidal de 10m+20m+10m.

Imagen 91. Parada de guaguas en la Glorieta

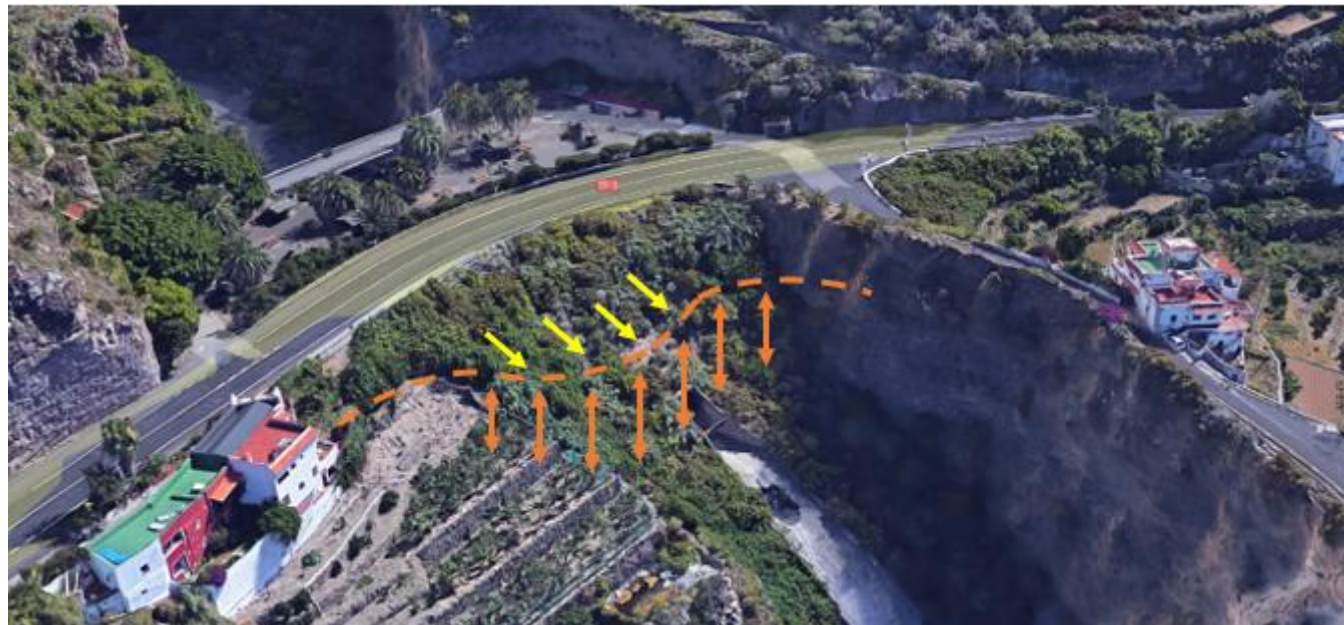
La ampliación de plataforma que se requiere en el Proyecto para poder ejecutar la glorieta ovalada a distinto nivel se contendrá con muros de tierra armada que permitirán no solo implantar la nueva calzada sino también los itinerarios peatonales que se dispondrán a su alrededor para comunicar ambos márgenes de la carretera insular TF-5.

Imagen 105. Muros de tierra armada
