## PROYECTO BÁSICO DE LA MODIFICACIÓN DE LA INTERSECCIÓN DE EL ROSARIO EN LA TF5. T.M. DE SAN JUAN DE LA RAMBLA.

### DOCUMENTO N° 5: DOCUMENTO AMBIENTAL. PARTE I: MEMORIA

**PROYECTO BÁSICO DE LA MODIFICACIÓN DE LA INTERSECCIÓN DE EL ROSARIO EN LA TF5. T.M. DE SAN JUAN DE LA RAMBLA.**

**DOCUMENTO Nº 5: DOCUMENTO AMBIENTAL**

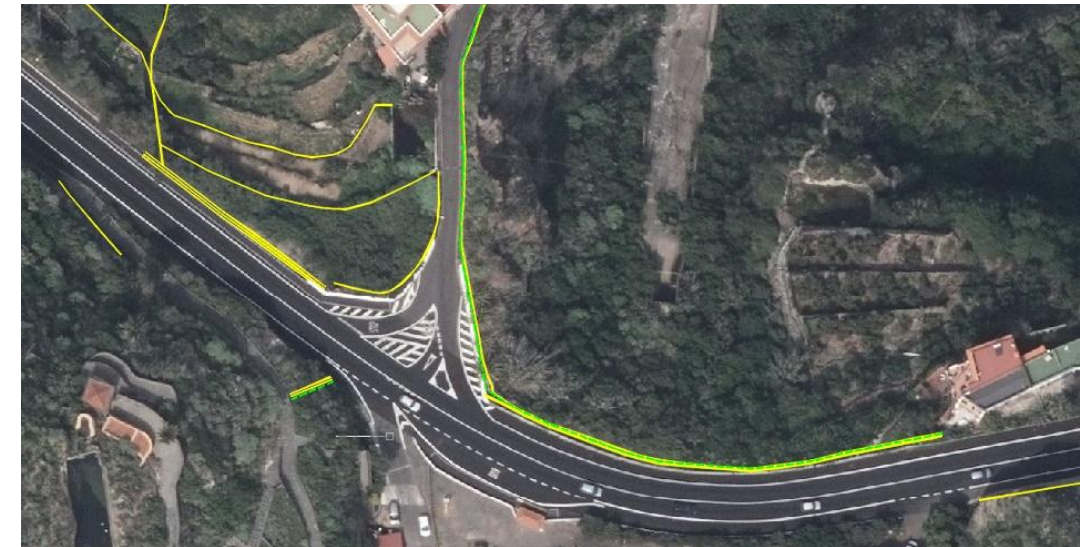
Se trata de la red de abastecimiento de la zona, incluyendo al núcleo de El Rosario, estando formada principalmente por tuberías de acero galvanizado, y una línea de tubería de polietileno, tal y como se observa en la imagen siguiente.

Imagen 106. Red de abastecimiento existente

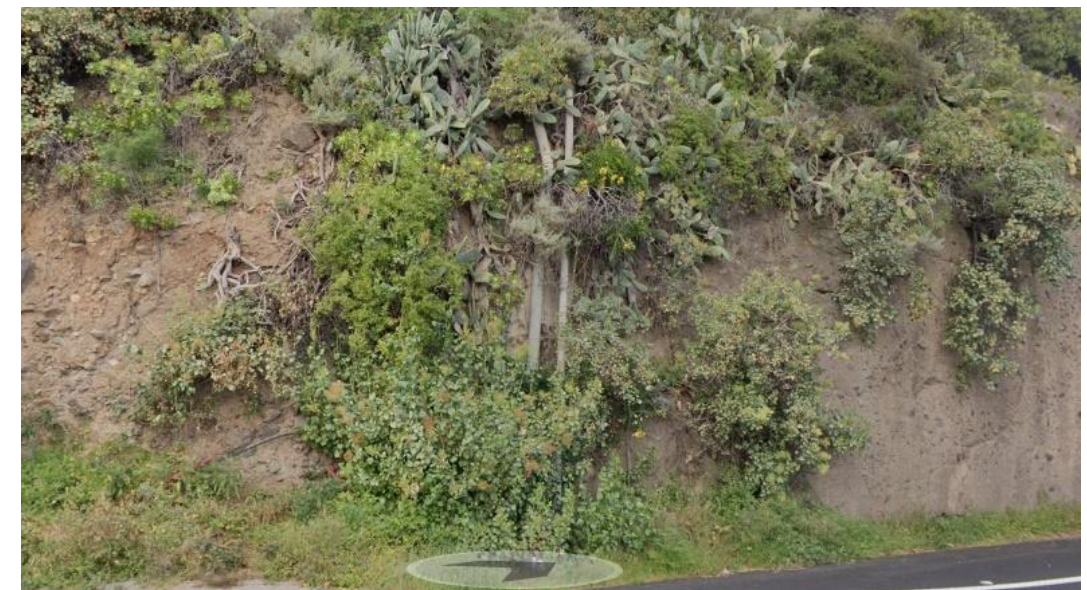
Imagen 107. Tuberías de abastecimiento existentes en la zona de actuación

Se define el desvío de las canalizaciones afectadas mediante su reposición, en posición externa a las obras a ejecutadas y con materiales similares a los existentes en la actualidad.

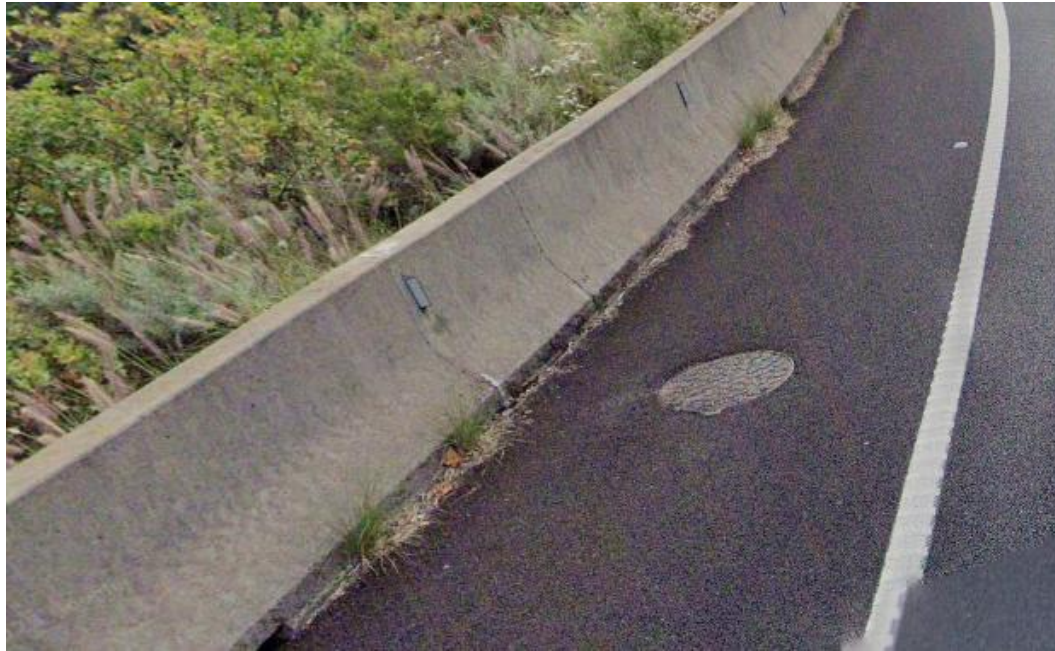
Esta canalización discurre por el arcén derecho actual de la TF-5, viéndose afectada en toda la longitud de los nuevos Ramales 3 y 4 a construir.

Imagen 108. Pozo de registro de la canalización de agua regenerada

Para su reposición se ha definido un nuevo trazado, principalmente bajo la acera a construir en los Ramales 3 y 4, de forma que no se interrumpa el servicio hasta el momento de realizar la conexión con la red existente.

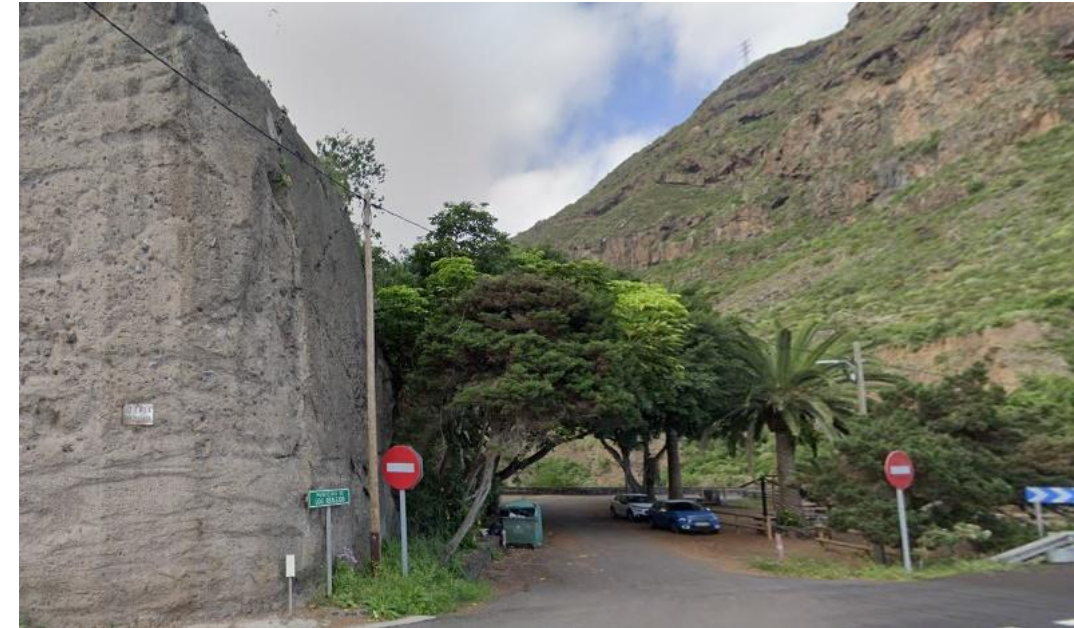
La afección a estas instalaciones se produce en las proximidades de la zona recreativa y en la ampliación de calzada por la construcción del Ramal 4.

Imagen 109. Línea aérea de telecomunicaciones afectada por las obras

Al igual que para la canalización de agua regenerada, como primeros trabajos a realizar para la reposición de esta instalación es la realización de un nuevo tendido que discorra fuera de la zona de obras para, una vez conectado con la red, se mantenga el servicio a todos los usuarios.

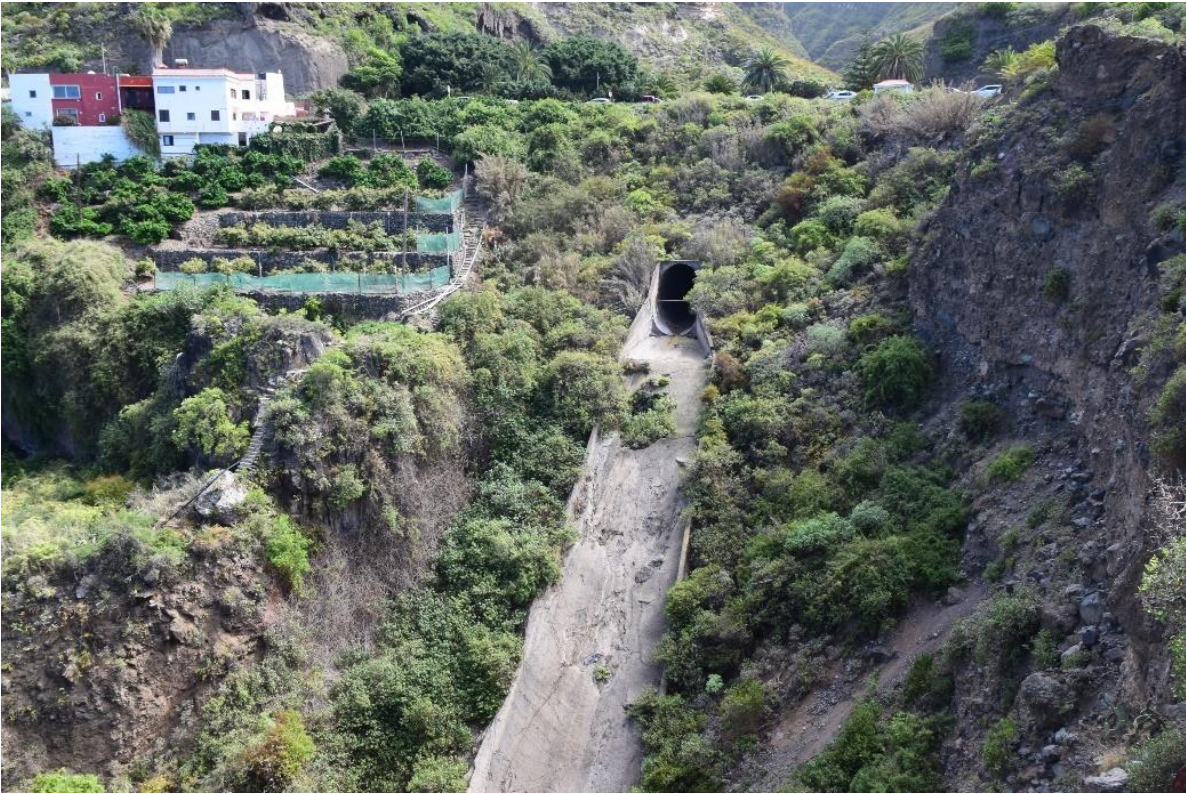
En la siguiente fotografía se muestra la zona donde se prevé ejecutar el muro, entre la actual TF-5 y la Obra de Drenaje Transversal del cauce del Barranco de Ruiz, la cual se conservará, no previendo afección sobre la misma.

Foto 59. Zona prevista, entre la ODT y TF-5, para la ejecución de muros de tierra armada

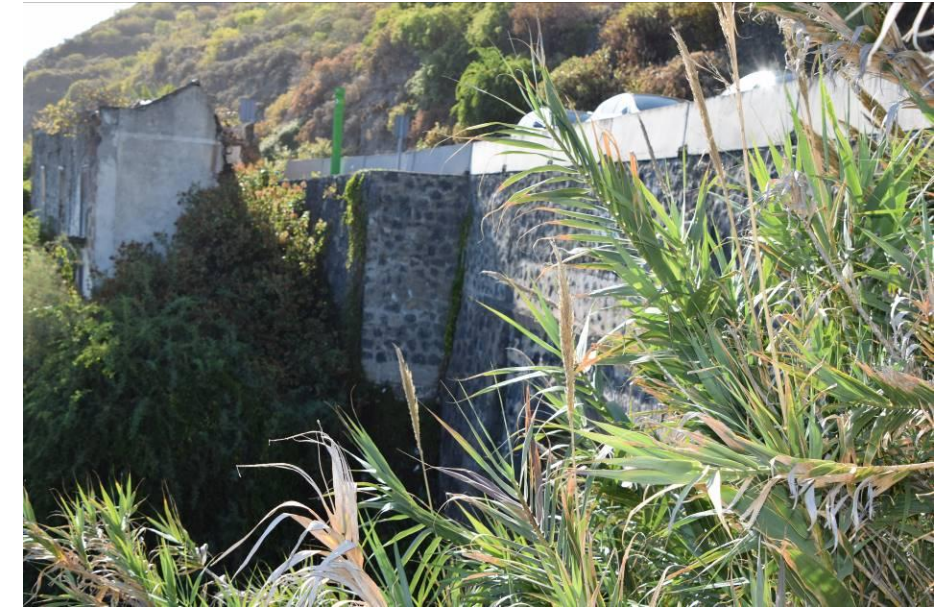
- Se prevé el revestimiento con piedra careada o natural basáltica de todos los muros que se ejecuten, de manera especial sobre las obras de fábrica. En la siguiente fotografía se muestra que esta medida ya se ha aplicado sobre la obra de fábrica del barranco de San Antonio, próxima al ámbito de actuación.

**Foto 64. Revestimiento con piedra natural basáltica en la obra de fábrica del barranco de San Antonio**

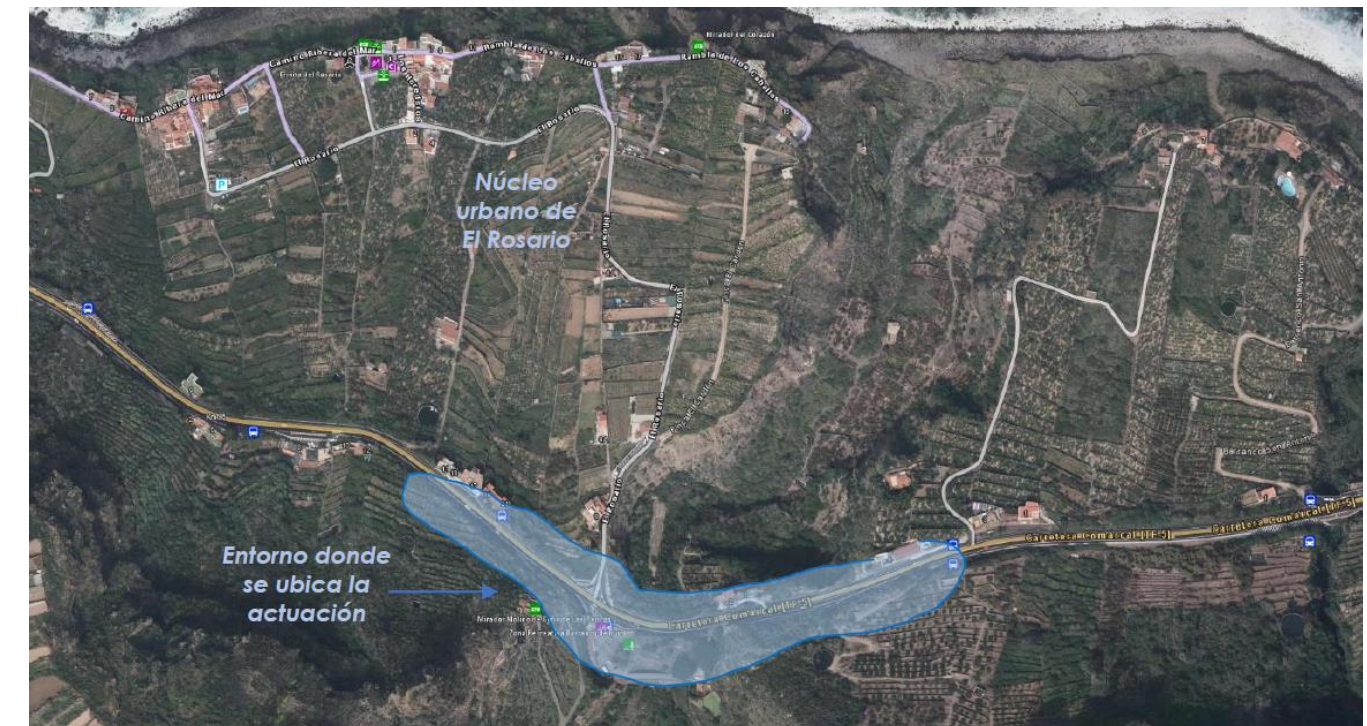
El área de estudio comprende un tramo de la TF-5 a su paso por el barrio de El Rosario en el término municipal de San Juan de la Rambla.

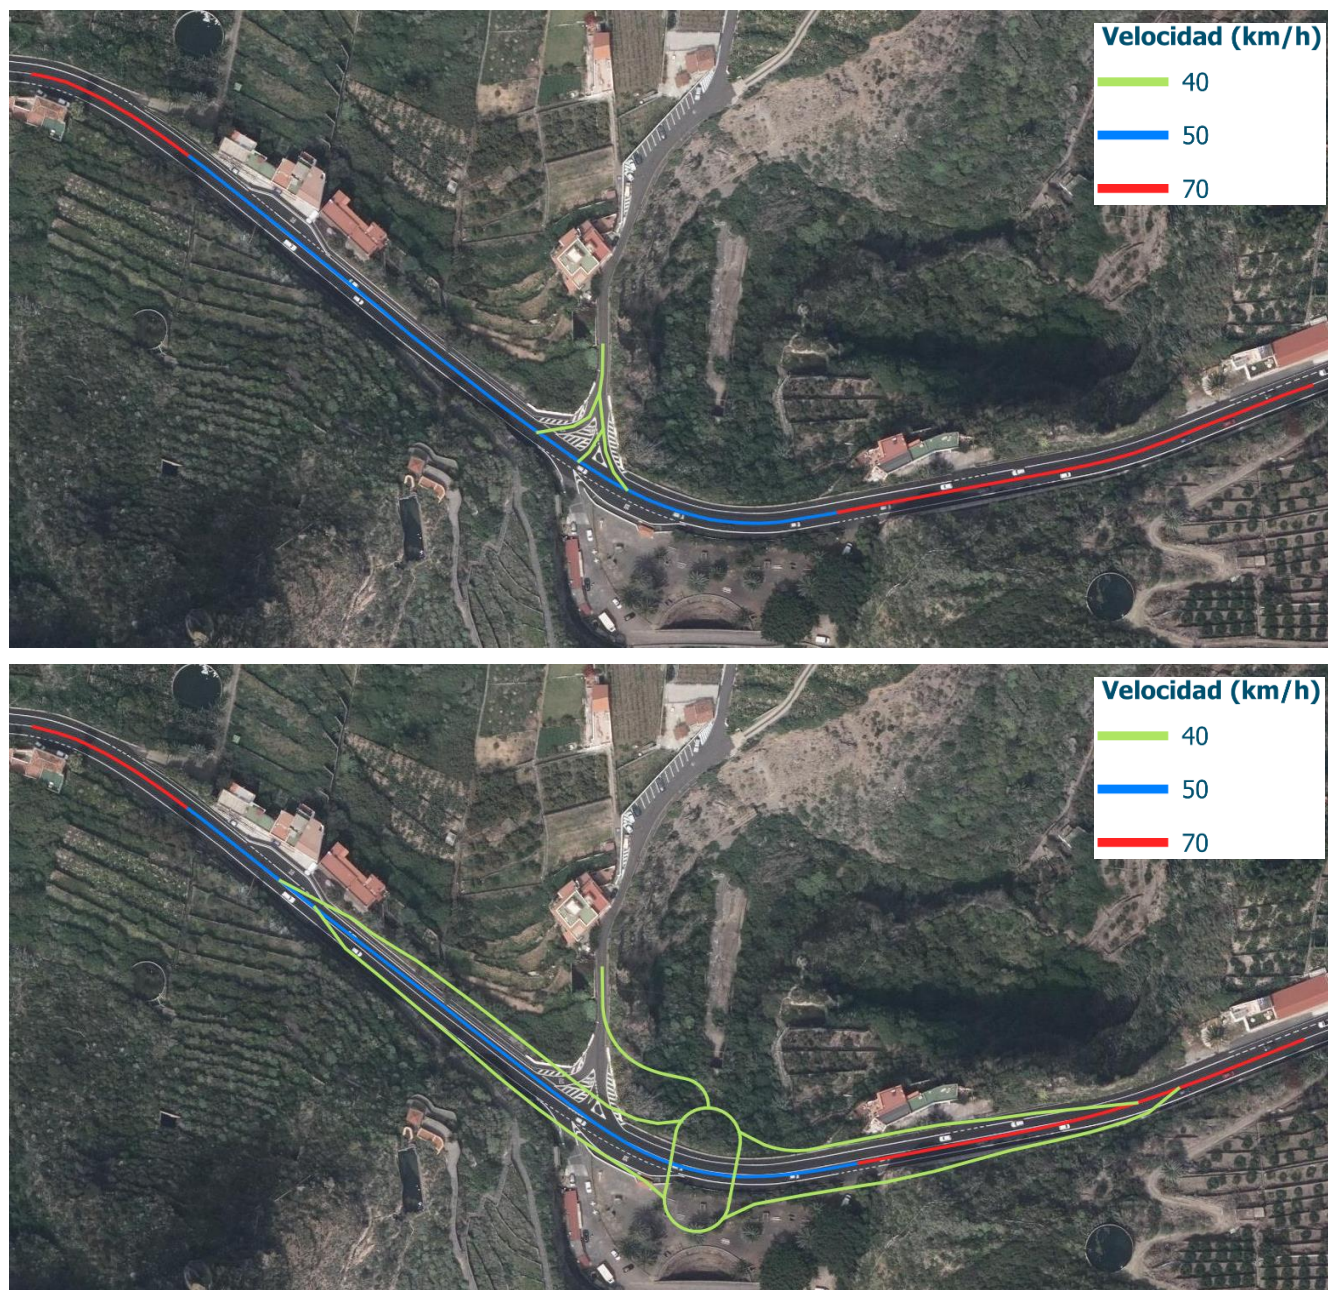
A continuación se muestra una imagen de la tramificación realizada atendiendo a la velocidad límite en la situación actual y en la puesta en servicio/ horizonte:

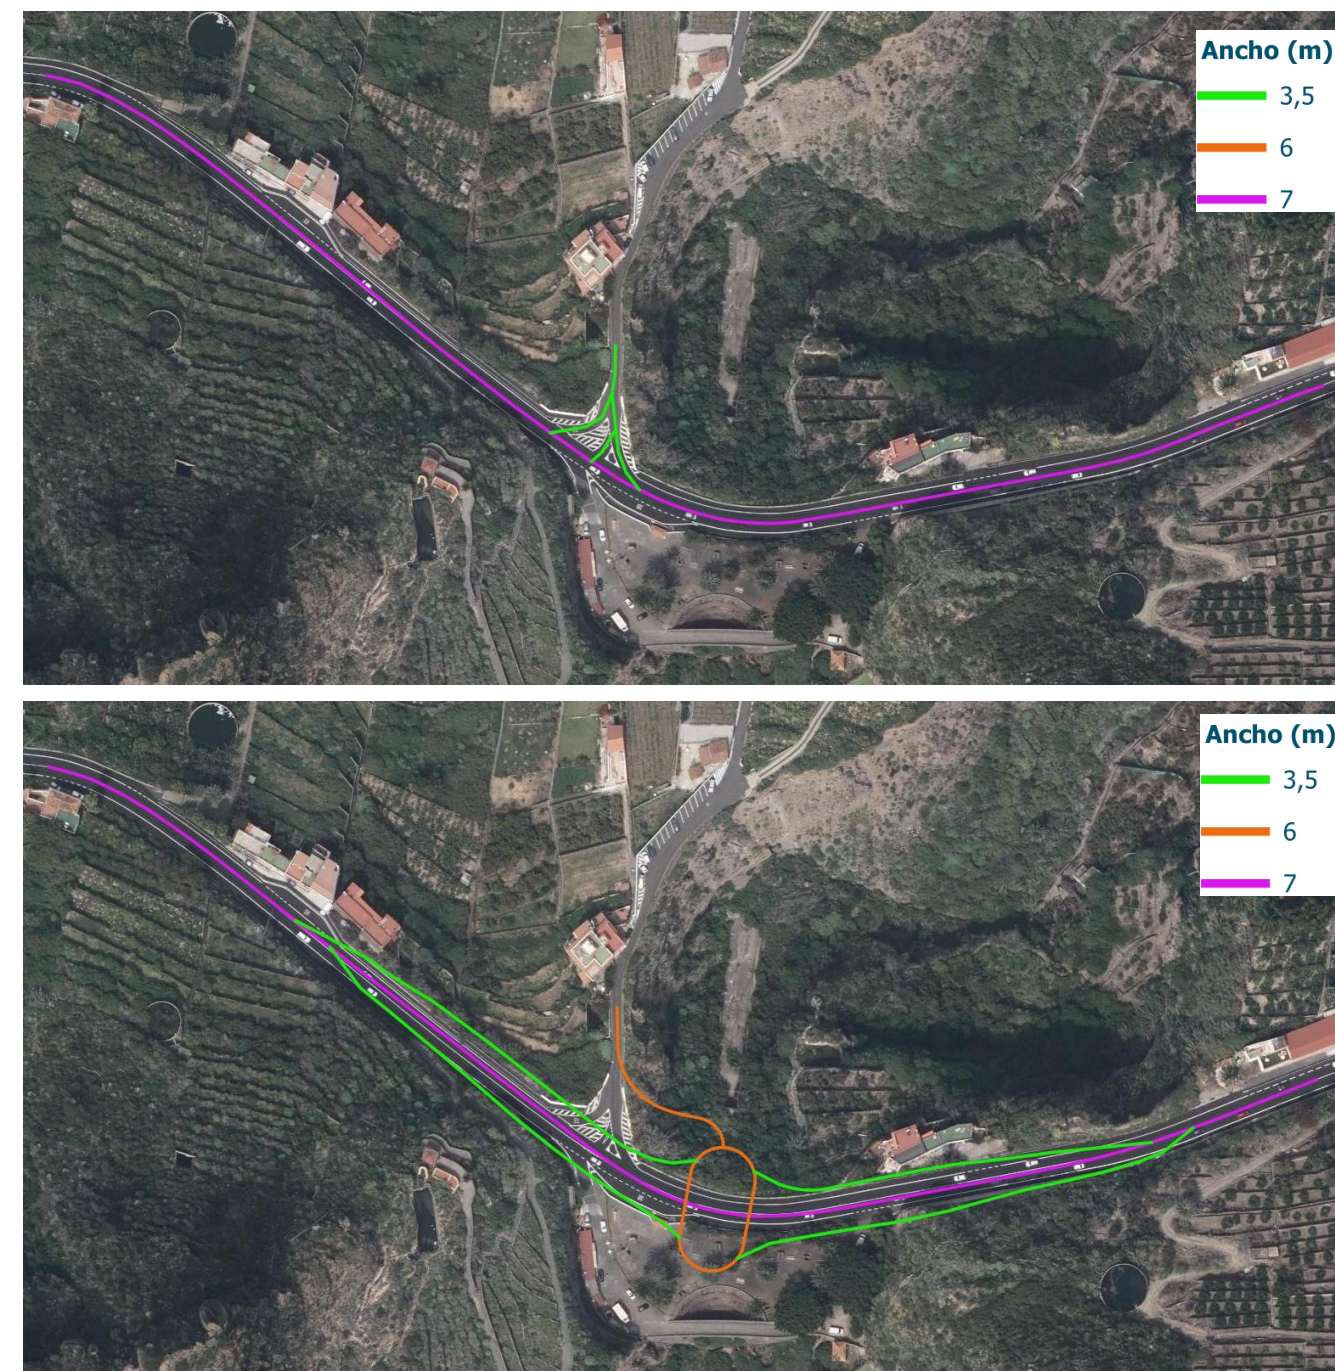
A continuación se muestra una imagen de la tramificación realizada atendiendo al ancho de la plataforma en la actualidad y en la puesta en servicio/horizonte:

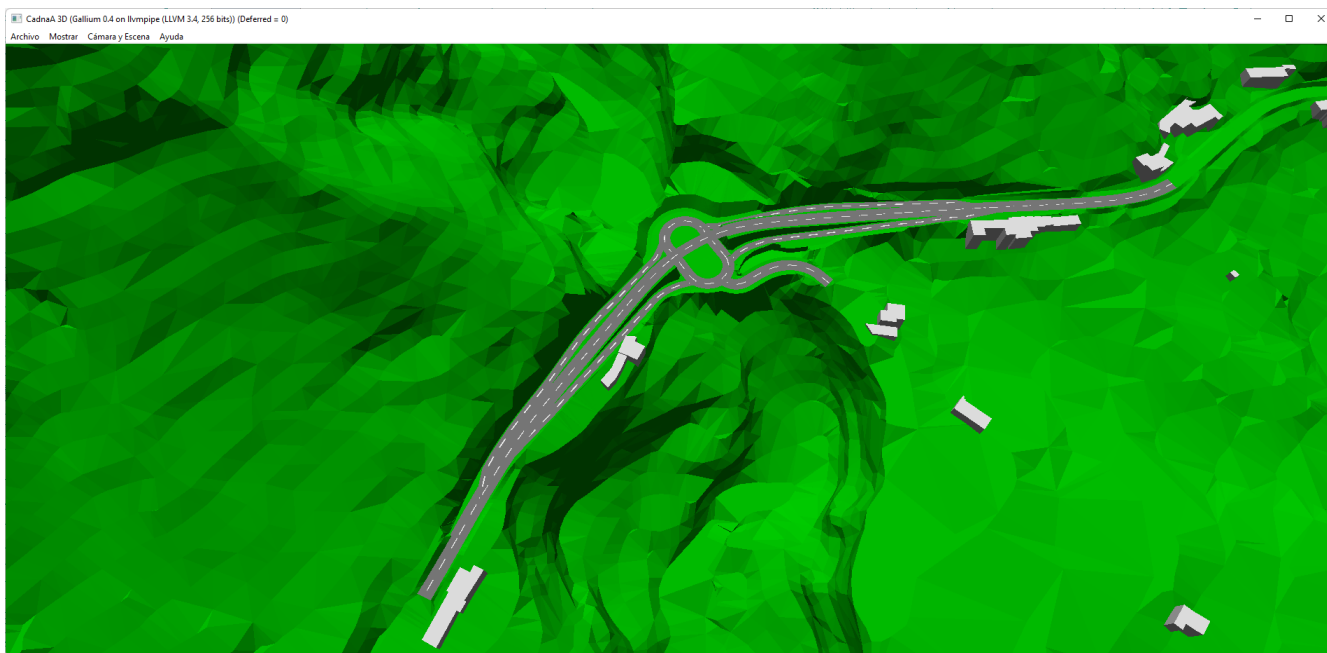
Una vez configurados los elementos, la vista tridimensional muestra lo siguiente:

Al igual que con la carretera, se ha hecho una revisión exhaustiva de los edificios en el modelo 3D, para evitar edificios “enterrados” o incongruencias en los edificios por causas de la geometría del terreno.

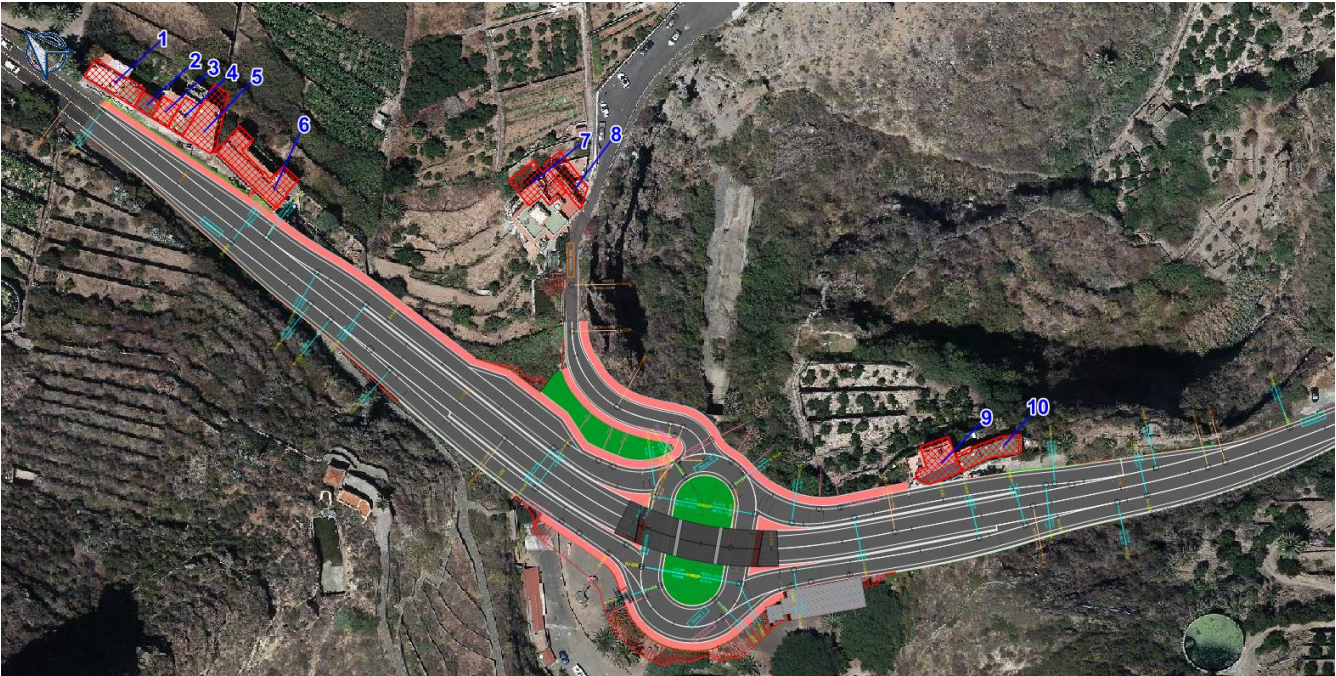
A continuación se muestra la localización de los edificios residenciales:

Como se puede apreciar en la tabla del apartado anterior en todos los escenarios estudiados (actualidad, obra, servicio y horizonte) se superan los objetivos de calidad acústica para los tres periodos de referencia día, tarde y noche en las edificaciones residenciales más cercanas a la infraestructura.

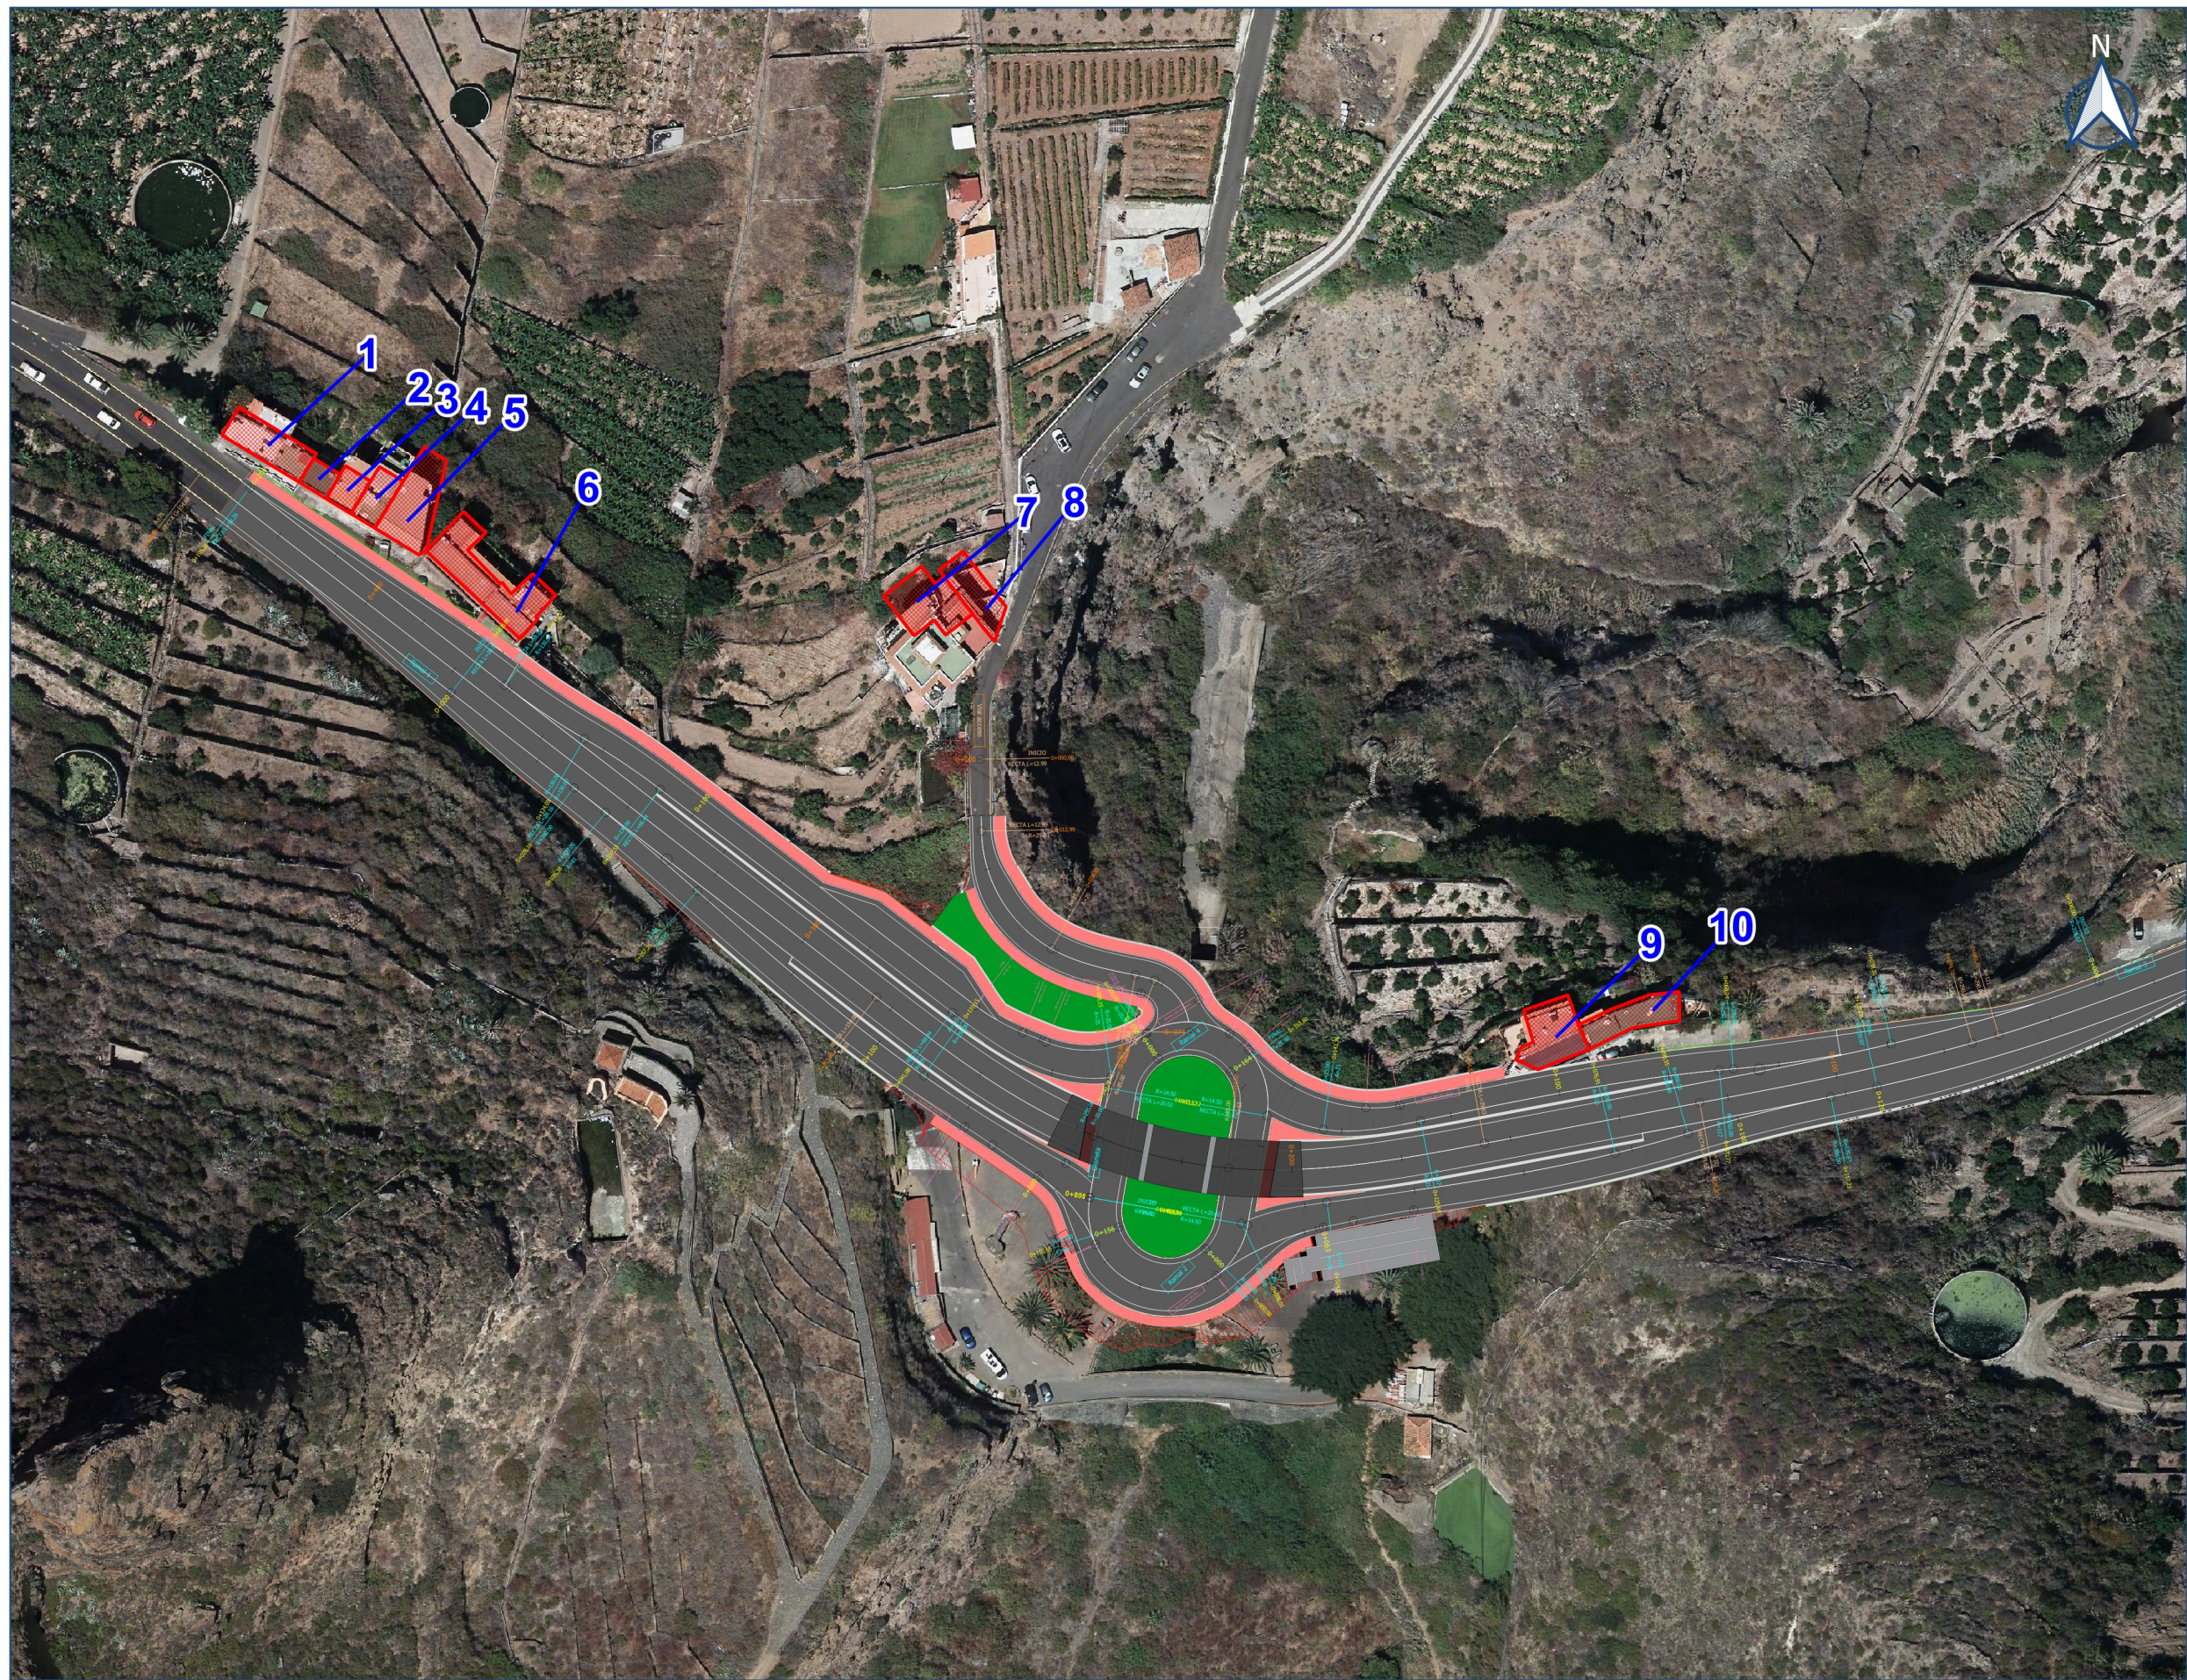
## A6. LOCALIZACIÓN DE EDIFICIOS RESIDENCIALES AFECTADOS

Edificaciones residenciales afectadas

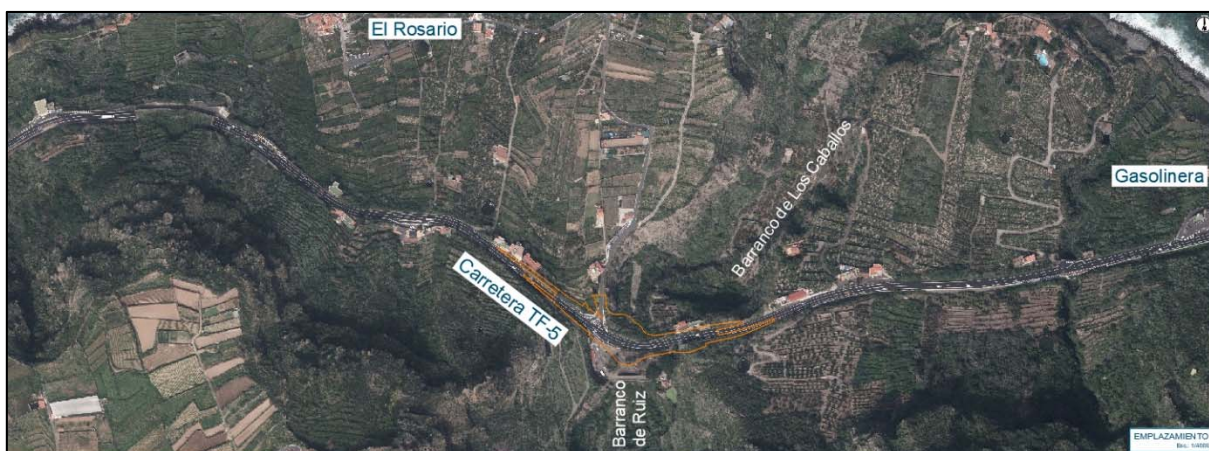
Imagen 1. Emplazamiento del ámbito de estudio

La intersección está situada en una curva de la Carretera TF5 con la consiguiente mala visibilidad general del entorno. La existencia de otra intersección, bastante concurrida, hacia la zona recreativa de Barranco de Ruiz propicia un gran movimiento peatonal en la zona con lo que se incrementa la peligrosidad, así como una parada de guaguas en este entorno que genera un tráfico peatonal que supone un peligro tanto para los que circulan por la vía como para los propios transeúntes.

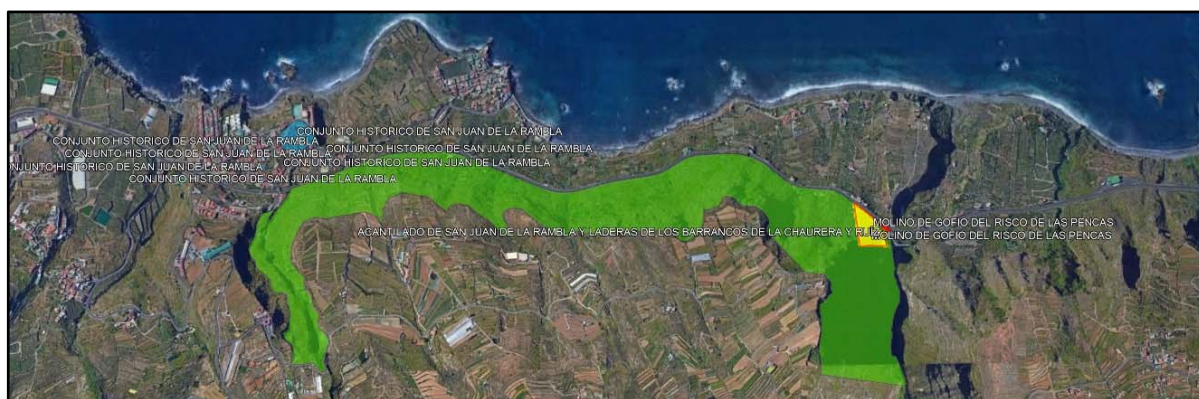
Imagen 2.- Ámbito del BIC Acantilado de San Juan de la Rambla y Laderas de los Barrancos de La Chaurera y Ruiz. (zonificación verde)

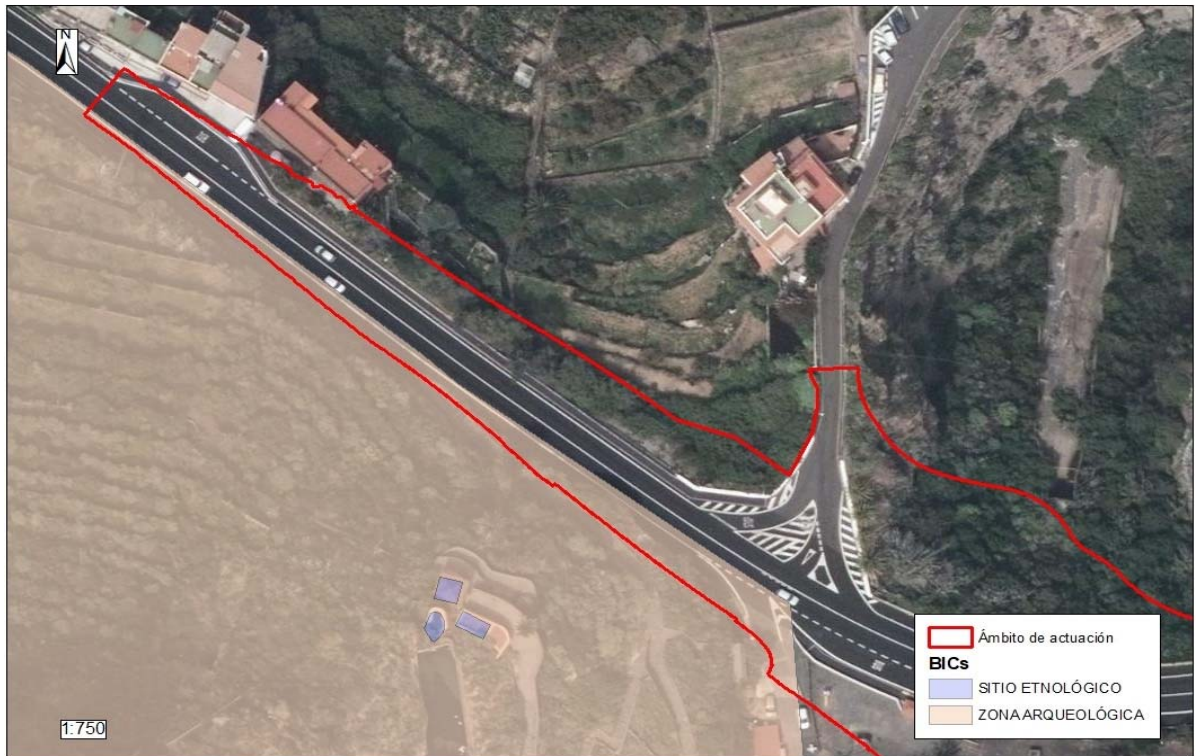
En la siguiente imagen se muestra, el ámbito de actuación sobre los BICs existentes: Zona Arqueológica Acantilado de San Juan de la Rambla y Laderas de los Barrancos de La Chaurera y Ruiz (en color ocre) y BIC Sitio Etnológico Molino de Gofio del Risco de Las Pencas (en color azul).

Imagen 3. Ámbito de actuación sobre BICs existentes

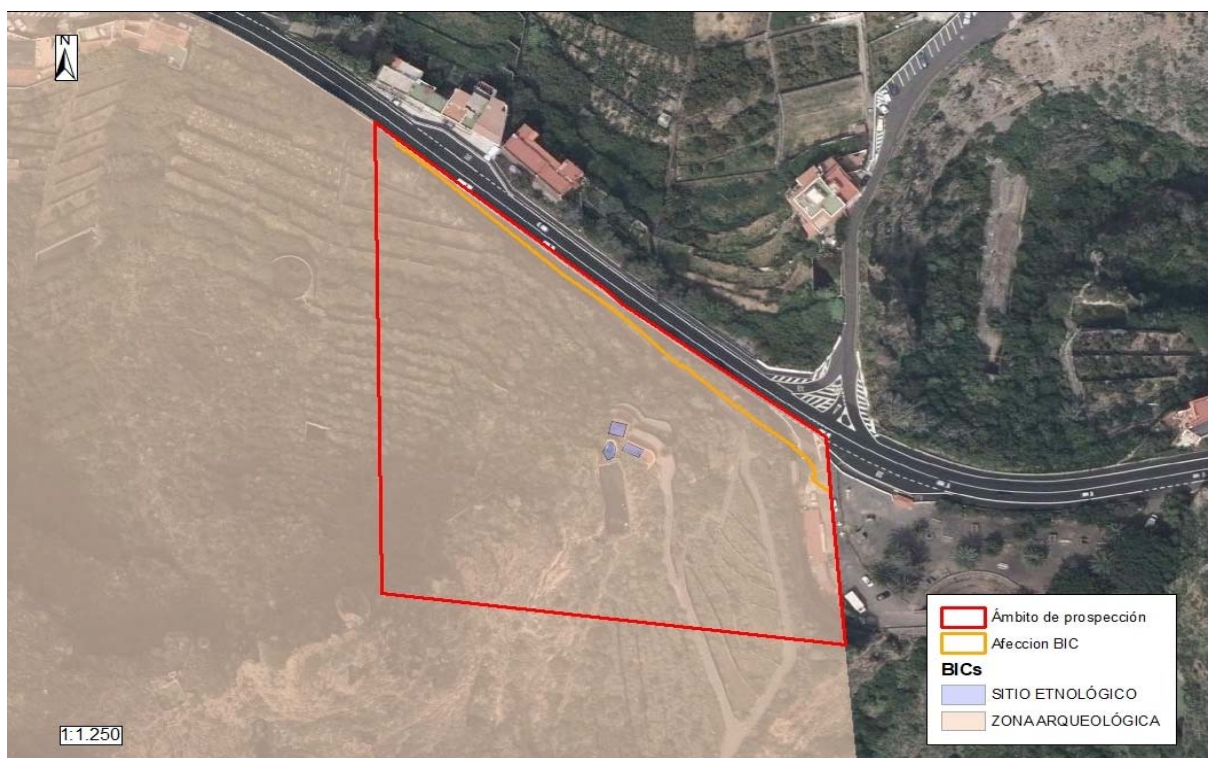
En la imagen inferior se muestra en ámbito de prospección sobre los BICs existentes y la delimitación del ámbito de actuación que afecta de forma mínima al ámbito de protección del BIC Zona Arqueológica Acantilado de San Juan de la Rambla y Laderas de los Barrancos de La Chaurera y Ruiz, al borde de la carretera TF-5.

Imagen 4. Ámbito de prospección sobre los BICs y ámbito del BIC Zona Arqueológica Acantilado de San Juan de la Rambla y Laderas de los Barrancos de La Chaurera y Ruiz afección parcial al ámbito de protección al borde de la carretera TF-5 (contorno naranja)

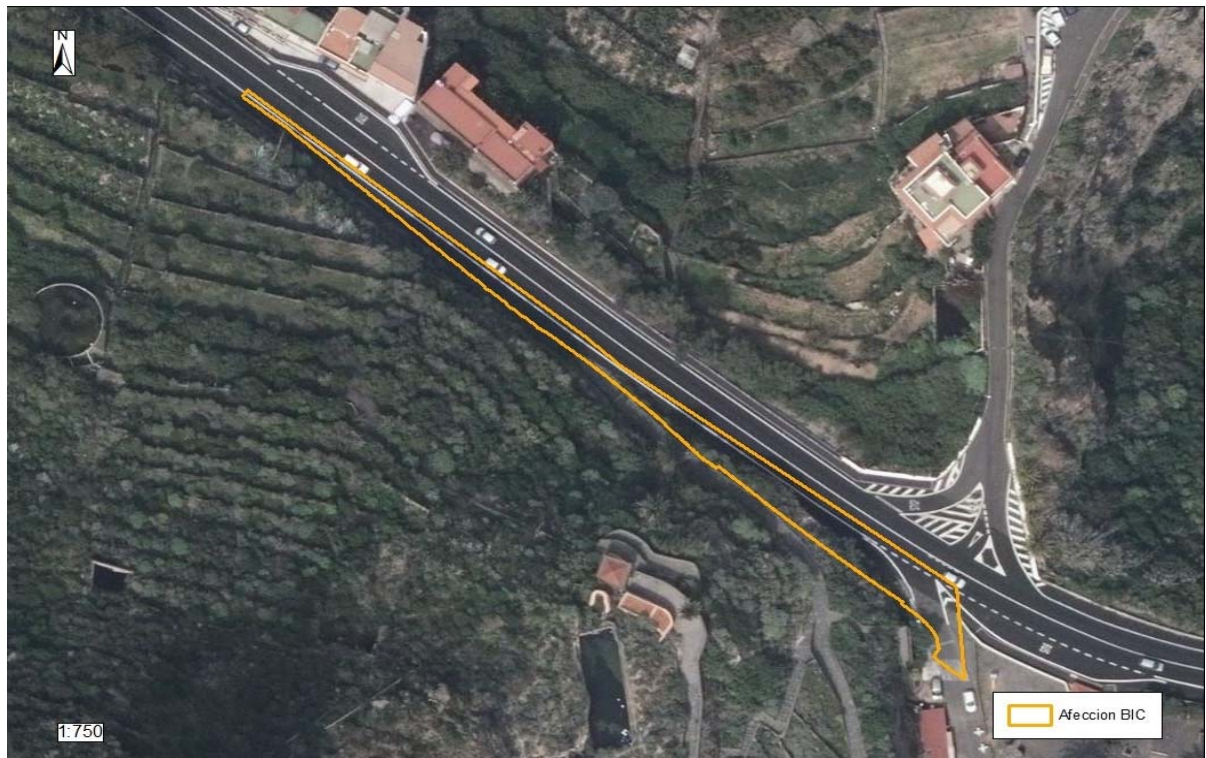
Debajo la imagen muestra, sobre ortofoto, el área que ocupa el Proyecto sobre el BIC Zona Arqueológica Acantilado de San Juan de la Rambla y Laderas de los Barrancos de La Chaurera y Ruiz.

Imagen 5. Área del Proyecto que ocupa marginalmente el ámbito de protección del BIC Zona Arqueológica Acantilado de San Juan de la Rambla y Laderas de los Barrancos de La Chaurera y Ruiz

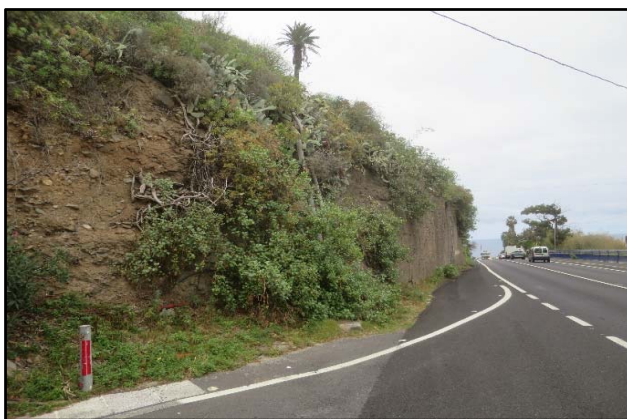
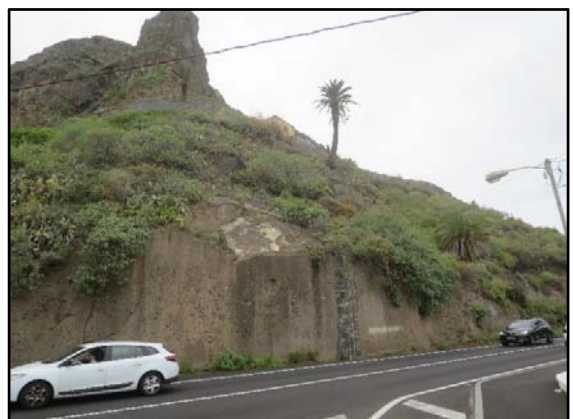
Imagen 7 y 8.- Fotografías del talud colindante afectado en el ámbito de protección del BIC Molino de Gofio del Risco de Las Pencas y del BIC Zona Arqueológica Acantilado de San Juan de la Rambla y Laderas de la Chaurera y Ruiz en la margen de la carretera TF-5

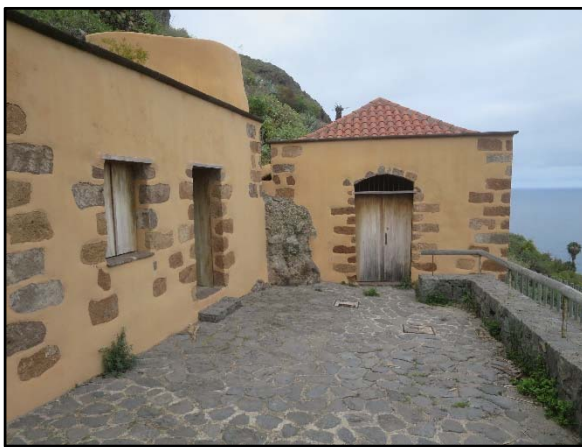
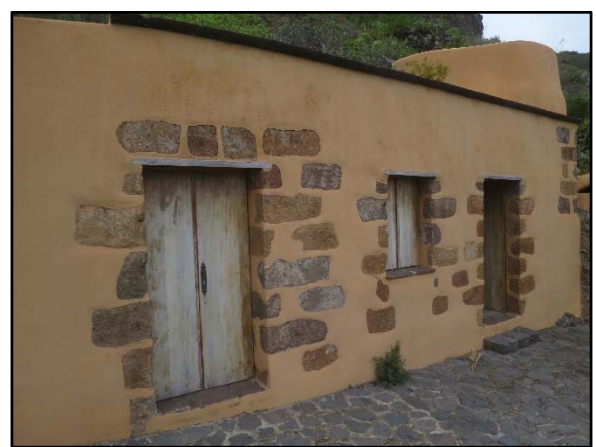
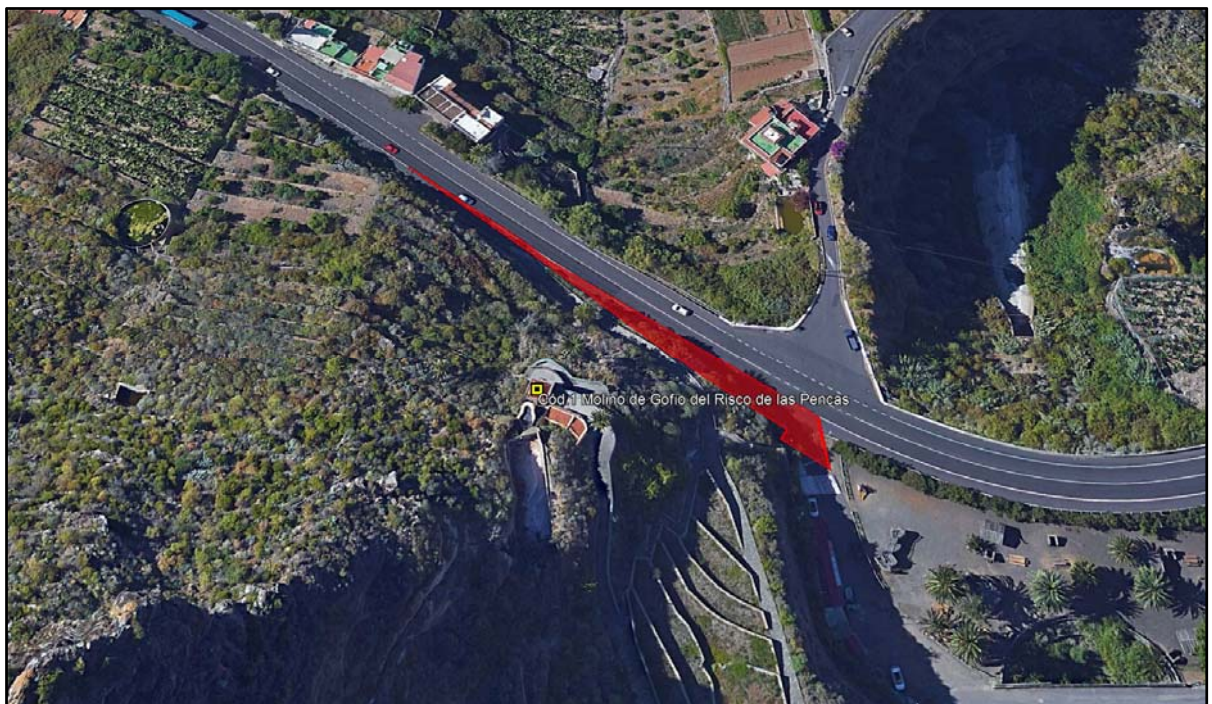
**Estado de conservación:** Bueno

Imágenes (9-10-11) Código 1 Molino de Gofio del Risco de Las Pencas, emplazamiento y área solapada en la actuación al ámbito de protección del BIC Zona Arqueológica Acantilado de San Juan de la Rambla y Laderas de la Chaurera y Ruiz

**Medida preventiva:** Señalización, balizado, control y vigilancia durante las obras.

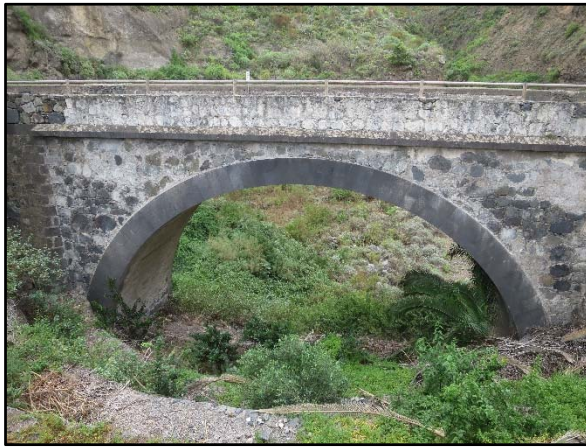
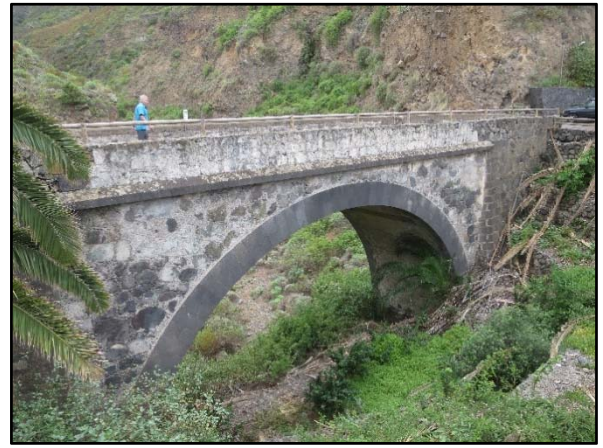
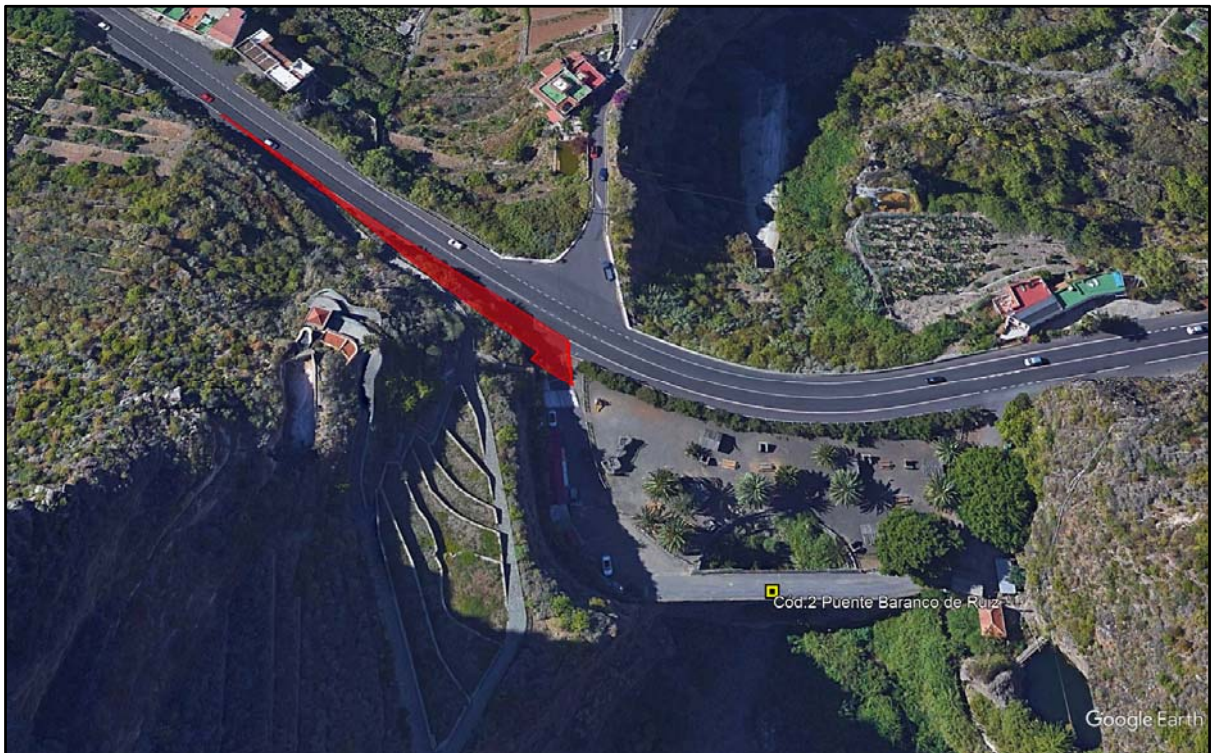
**Estado de conservación:** Bueno

Imágenes (12-13-14). Código 2 *Puente Barranco de Ruiz*, emplazamiento emplazamiento y área solapada en la actuación al ámbito de protección del BIC *Zona Arqueológica Acanilado de San Juan de la Rambla y Laderas de la Chaurera y Ruiz*

**Medida preventiva:** Control y vigilancia durante las obras
