## PROYECTO BÁSICO DE LA MODIFICACIÓN DE LA INTERSECCIÓN DE EL ROSARIO EN LA TF5. T.M. DE SAN JUAN DE LA RAMBLA.

### DOCUMENTO N° 5: DOCUMENTO AMBIENTAL. PARTE I: MEMORIA

**PROYECTO BÁSICO DE LA MODIFICACIÓN DE LA INTERSECCIÓN DE EL ROSARIO EN LA TF5. T.M. DE SAN JUAN DE LA RAMBLA.**

**DOCUMENTO Nº 5: DOCUMENTO AMBIENTAL**

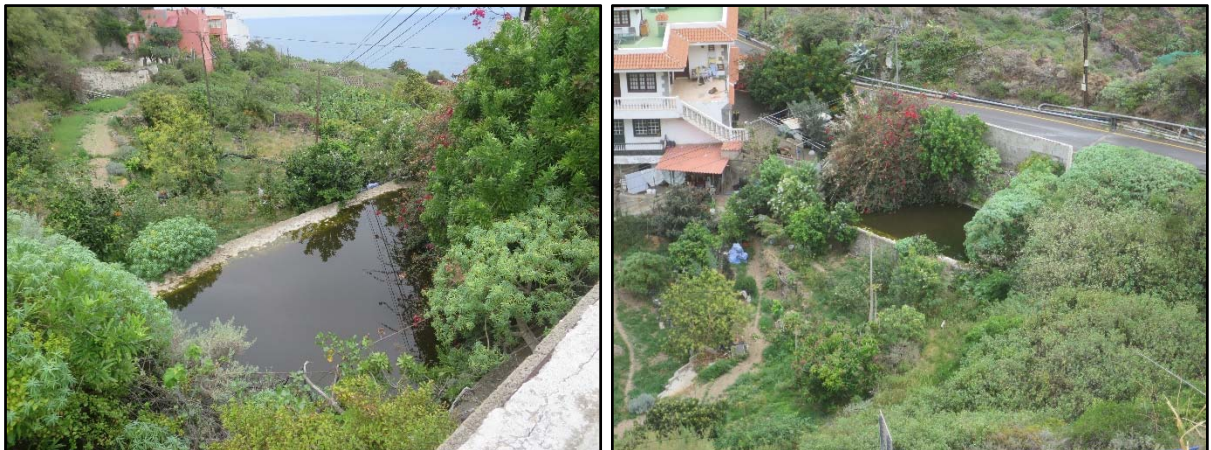
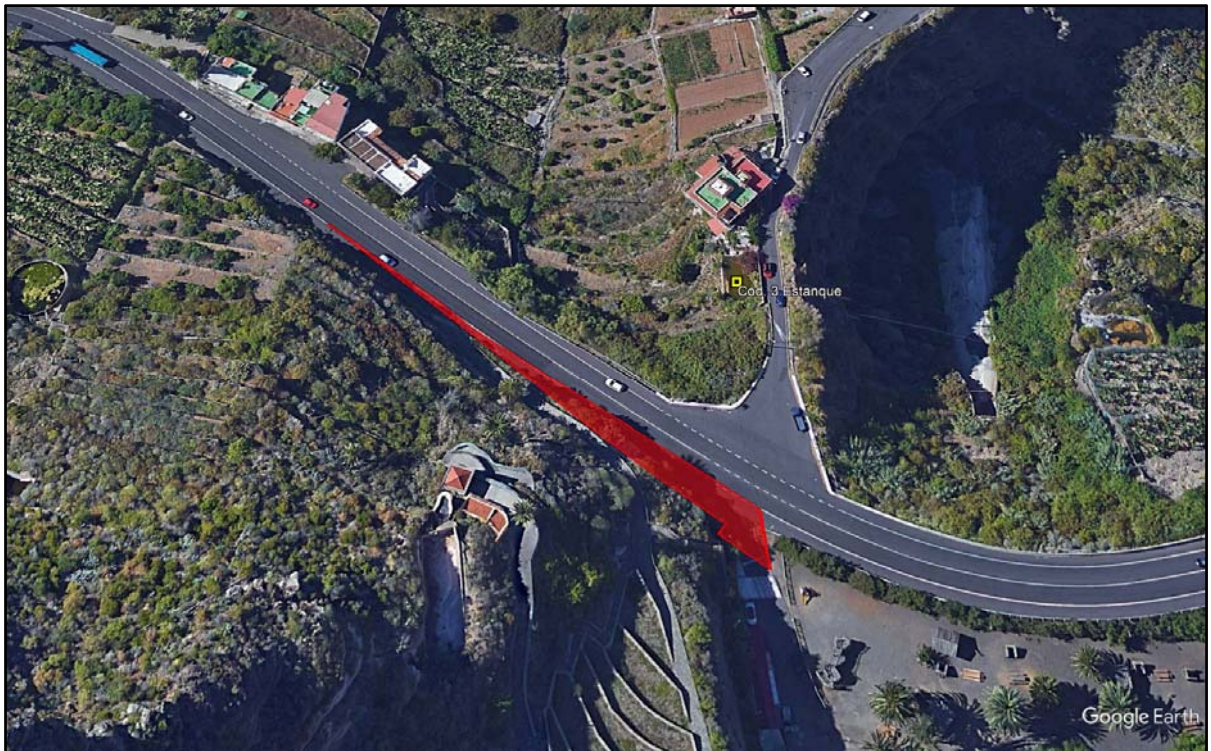
**Estado de conservación:** Bueno

Imágenes (13-14-15). Código 3 *Estanque*, emplazamiento y área solapada en la actuación al ámbito de protección del BIC *Zona Arqueológica Acanilado de San Juan de la Rambla y Laderas de la Chaurera y Ruiz*

**Medida preventiva:** Control y vigilancia durante las obras

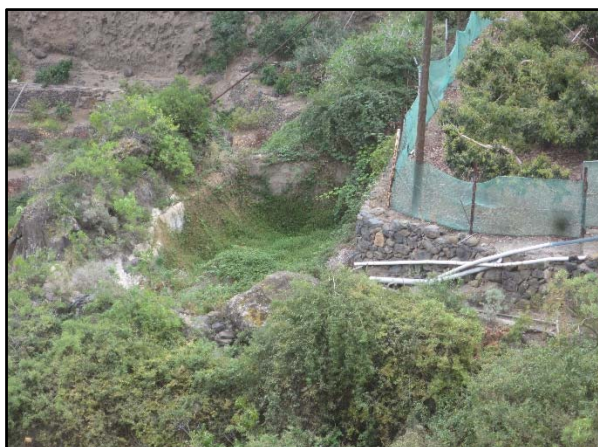
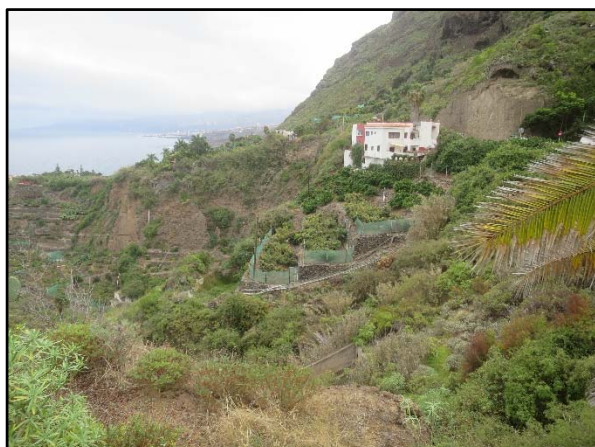
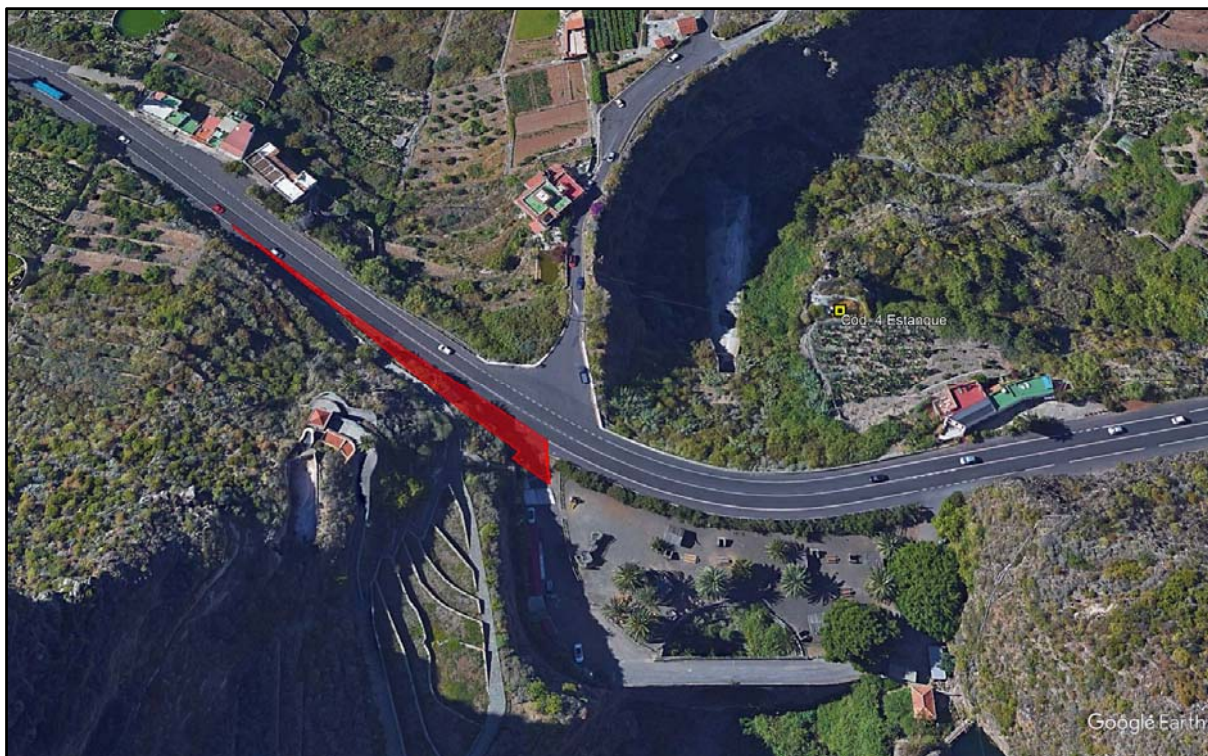
Imágenes (16-17-18). Código 4 Estanque, emplazamiento y área solapada en la actuación al ámbito de protección del BIC Zona Arqueológica Acantilado de San Juan de la Rambla y Laderas de la Chaurera y Ruiz.

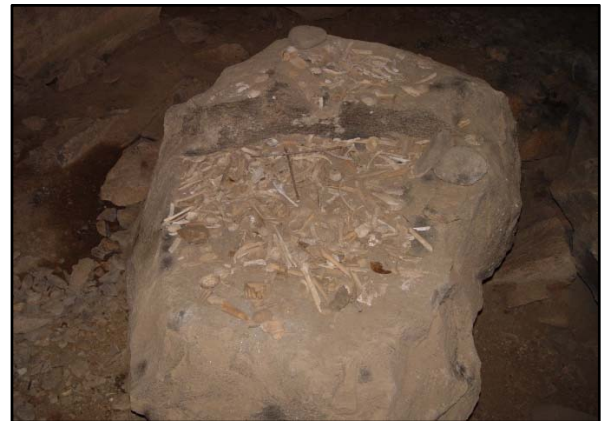
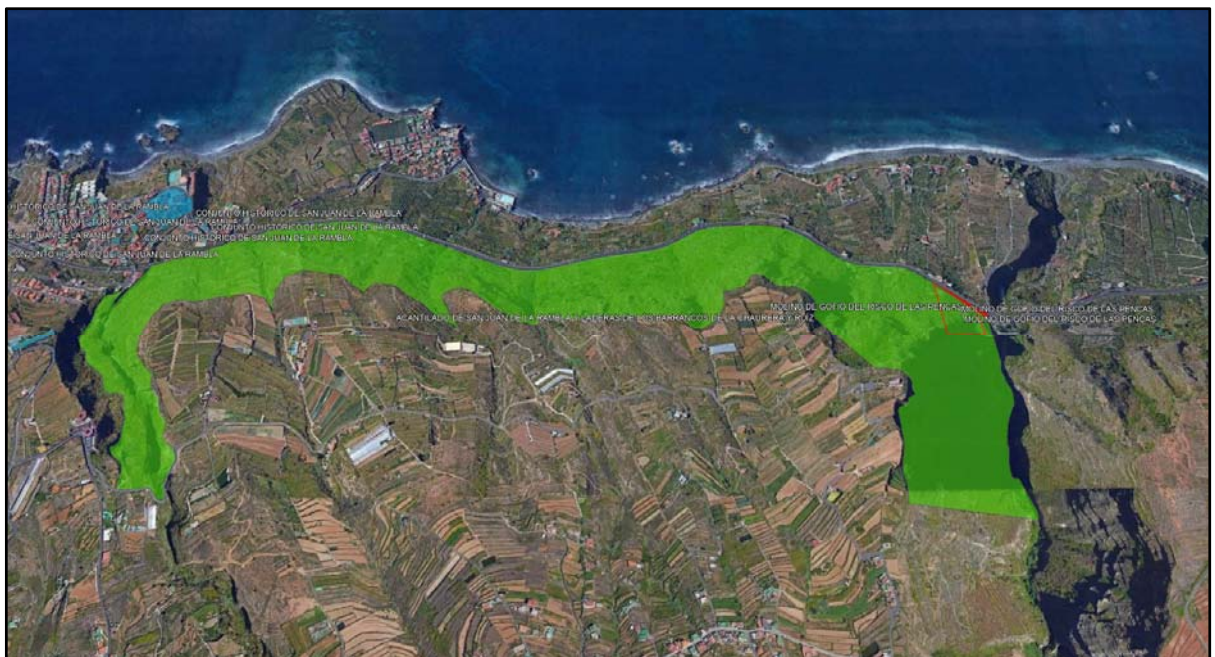
Imágenes (19-20-21). Código 5 Zona Arqueológica Acantilado de San Juan de la Rambla y Laderas de la Chaurera y Ruiz (BIC). Fotos de una de la cuevas arqueológicas del Bic situada en el acantilado sobre el núcleo de Las Aguas en San Juan de la Rambla.
