**INFORME PARA LA SOLICITUD DE LA DÉCIMO QUINTA (15ª) PRÓRROGA
PARA CONTINUAR LAS LABORES DE PERFORACIÓN
EN LA GALERÍA “NUESTRA SEÑORA DEL BUEN VIAJE”
EXPEDIENTE CIA TF Nº 5.136-T.M.
SITA EN EL PARAJE DE “CAMINO LLANO”
T.M. EL TANQUE**

OCTUBRE - 2019

**COMUNIDAD DE AGUAS NUESTRA SEÑORA DEL
BUEN VIAJE**
C/ FÉLIX BENÍTEZ DE LUGO, Nº7, 1ª PLANTA
C.P. 38470 LOS SILOS
SANTA CRUZ DE TENERIFE

EDUARDO PADRÓN PÉREZ
INGENIERO DE MINAS
COLEGIADO Nº 540
C/ CALVARIO, 22
38300 LA OROTAVA
TEL. 922 323 582
Mov. 699 393 714
EDUARDOPADRONPEREZ@GMAIL.COM

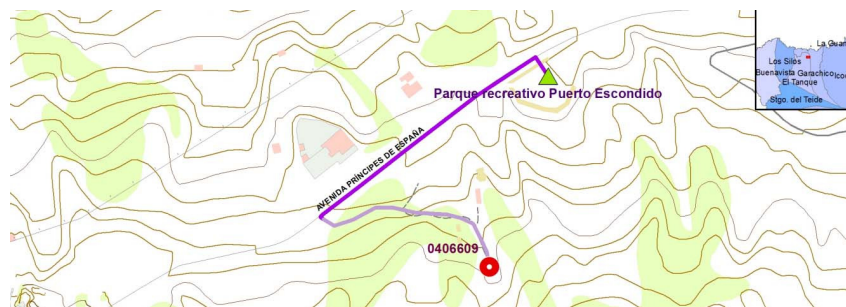
Figura 1-1. Ruta de acceso a la galería Nuestra Señora del Buen Viaje

El acceso a la galería “Nuestra Señora del Buen Viaje” se puede realizar desde el Parque Recreativo Puerto Escondido, tomando la TF-82 en dirección a Los Silos. Pasado el restaurante Monteverde se presenta una pista asfaltada a mano derecha, justo en frente, en la margen izquierda, comienza una pista de tierra por la que se debe subir y seguir todo recto hasta encontrar las instalaciones de la galería.

La ruta de acceso descrita, que se muestra en la figura 1-1, tiene una longitud de 398 metros medidos desde el Parque Recreativo.

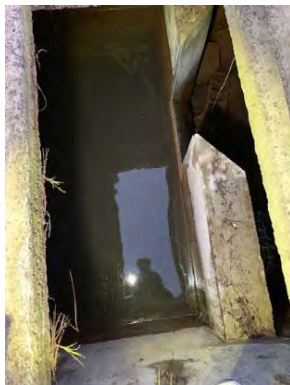
Figura 1-2. Vista general del interior de la tanquilla de aforo

La tanquilla en la que se llevó a cabo la prueba de aforo fue la existente “aguas abajo” de la bocamina de la galería “Nuestra Señora del Buen Viaje”, cuyo aspecto se puede apreciar en la figura 1-2.

No se observaron fugas en el tramo de canal exterior comprendido entre la bocamina y la tanquilla de aforo, por lo que se consideró representativo efectuar la prueba de aforo en la tanquilla mencionada.

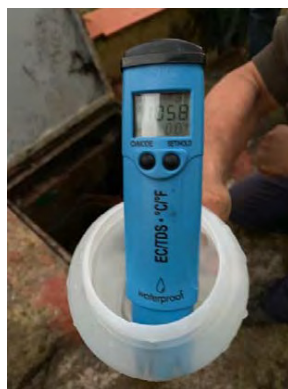
Figura 1-3. Detalle del análisis in situ de la calidad del agua

Tabla 1-10. Mediciones “in situ” de la calidad del agua

Lugar de muestreo	Fecha	Hora	Temperatura °C	C.E. µS/cm
Arqueta exterior	05/04/2019	7:40	18,80	1.058

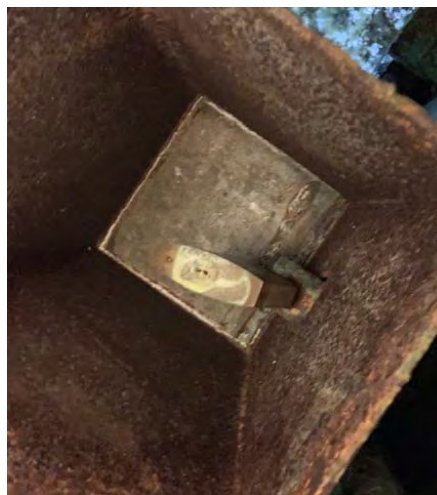
Figura 2-4. Detalle del otro candado de cierre y de la campana de protección

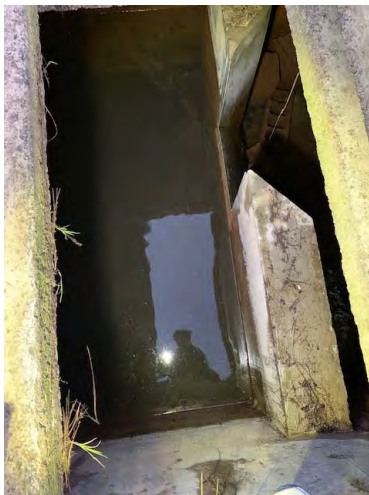
Figura 2-5. Detalle del segundo compartimento de aforo y del vertedero rectangular de la tanquilla

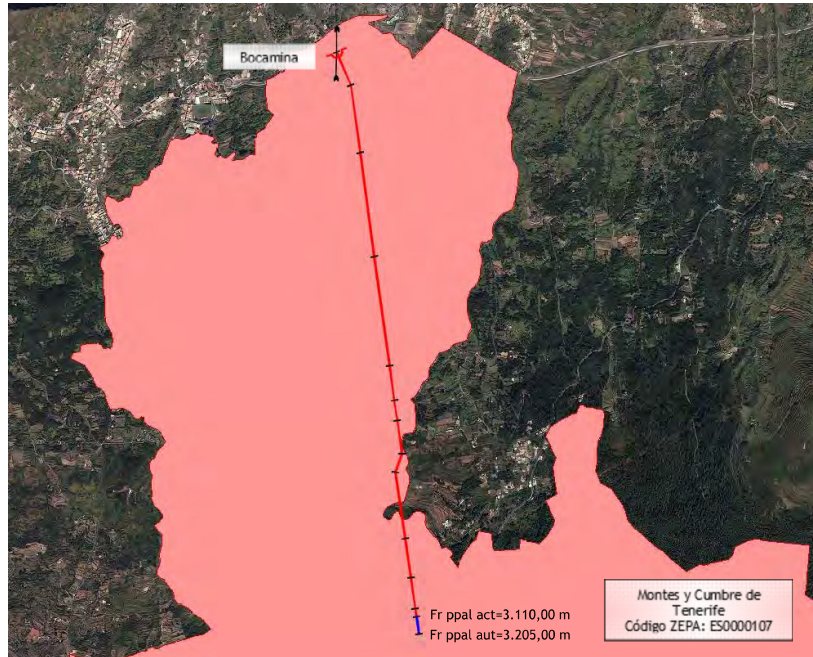
Figura 3-2. Vista de ocupación sobre zonas de especial protección para las aves (ZEPA)

En lo que respecta a la Red Natura 2000, y tal como se muestra en la figura 3-2, la bocamina se encuentra emboquillada en Zona de Especial Protección para las Aves, concretamente dentro del espacio Montes y cumbre de Tenerife, código ZEPA ES0000107, sin embargo, la obra objeto de perforación se realizará de manera soterrada, motivo por el cual, se considera que, salvo por la deposición de roca fragmentada, de material inerte, en la escombrera exterior, las emisiones y ruido puntual de los motores de exterior, que no habrá afección a la zona y por tanto se considera en este aspecto, un impacto **poco significativo**.
