## 7. ÁMBITOS DE COORDINACIÓN

### 7.1 Diferencias en la delimitación de los límites administrativos

## 7.2 Diferencias en la clasificación y categorización del suelo

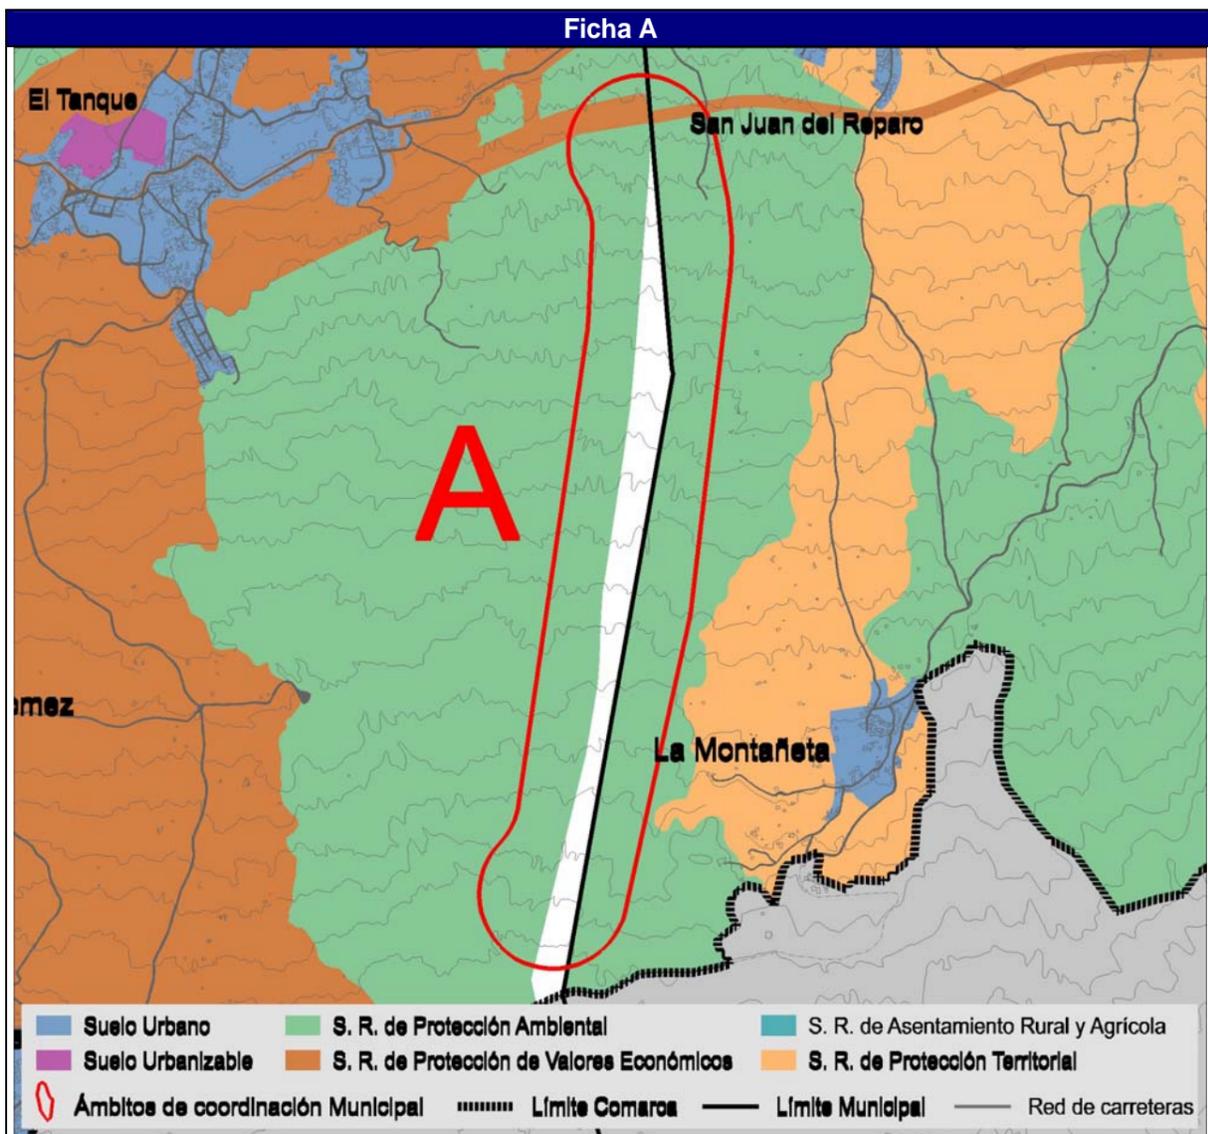
Municipio	VIGENTES	EN TRÁMITE
INSTRUMENTOS CONSULTADOS	Garachico	- Normas Subsidiarias no adaptadas. Aprobadas en el año 1994	-PLAN GENERAL DE ORDENACIÓN. Avance
	El Tanque	-Texto Refundido de Adaptación Básica de las Normas Subsidiarias al DL1/2000. Aprobadas el 24/06/1998 - PLAN GENERAL DE ORDENACIÓN. Aprobación Inicial el 29/07/2002	-PLAN GENERAL DE ORDENACIÓN. Aprobación Provisional
PROBLEMA DETECTADO	Se detecta que no existe concordancia en la delimitación de ambos municipios. Esta diferencia parece ser el resultado de un error cartográfico en los límites establecidos por el Término Municipal de El Tanque.

Se detecta que entre los límites de los municipios de Garachico y El Tanque no existe concordancia en la delimitación de ambos municipios. Esta diferencia se observa principalmente en los puntos señalados en las fichas con la letra A y B. En general dicha discordancia parece generarse por un error cartográfico en los límites establecidos por el Término Municipal de El Tanque.

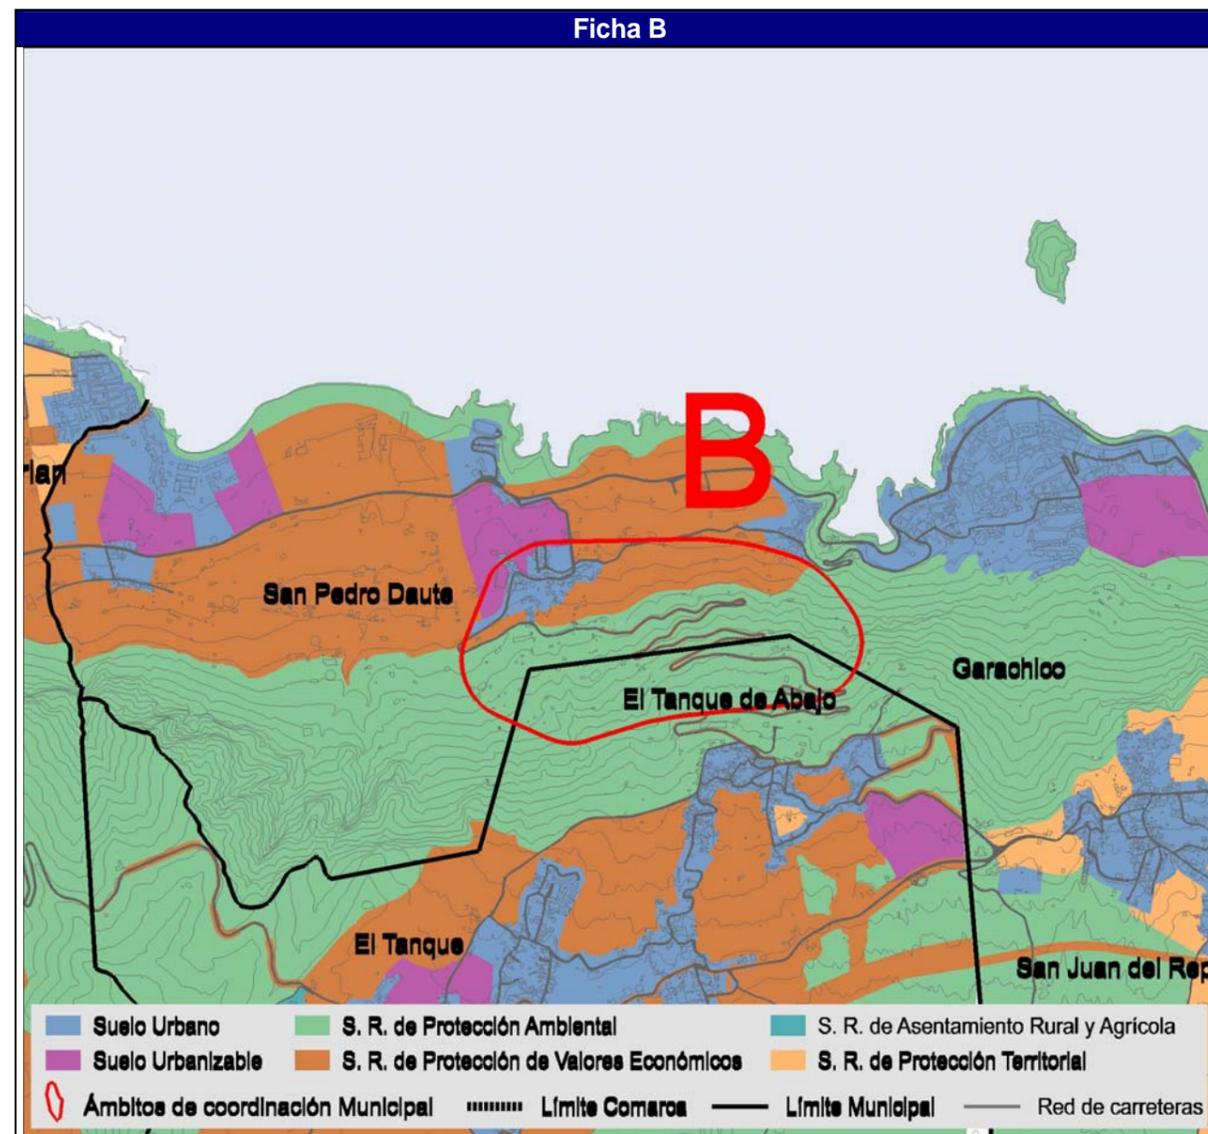
Municipio	VIGENTES	EN TRÁMITE
INSTRUMENTOS CONSULTADOS	Garachico	- Normas Subsidiarias no adaptadas. Aprobadas en el año 1994	-PLAN GENERAL DE ORDENACIÓN. Avance
	El Tanque	-Texto Refundido de Adaptación Básica de las Normas Subsidiarias al DL1/2000. Aprobadas el 24/06/1998 - PLAN GENERAL DE ORDENACIÓN. Aprobación Inicial el 29/07/2002	-PLAN GENERAL DE ORDENACIÓN. Aprobación Provisional
PROBLEMA DETECTADO	Se detecta que no existe concordancia en la delimitación de ambos municipios. Esta diferencia parece ser el resultado de un error cartográfico en los límites establecidos por el Término Municipal de El Tanque.

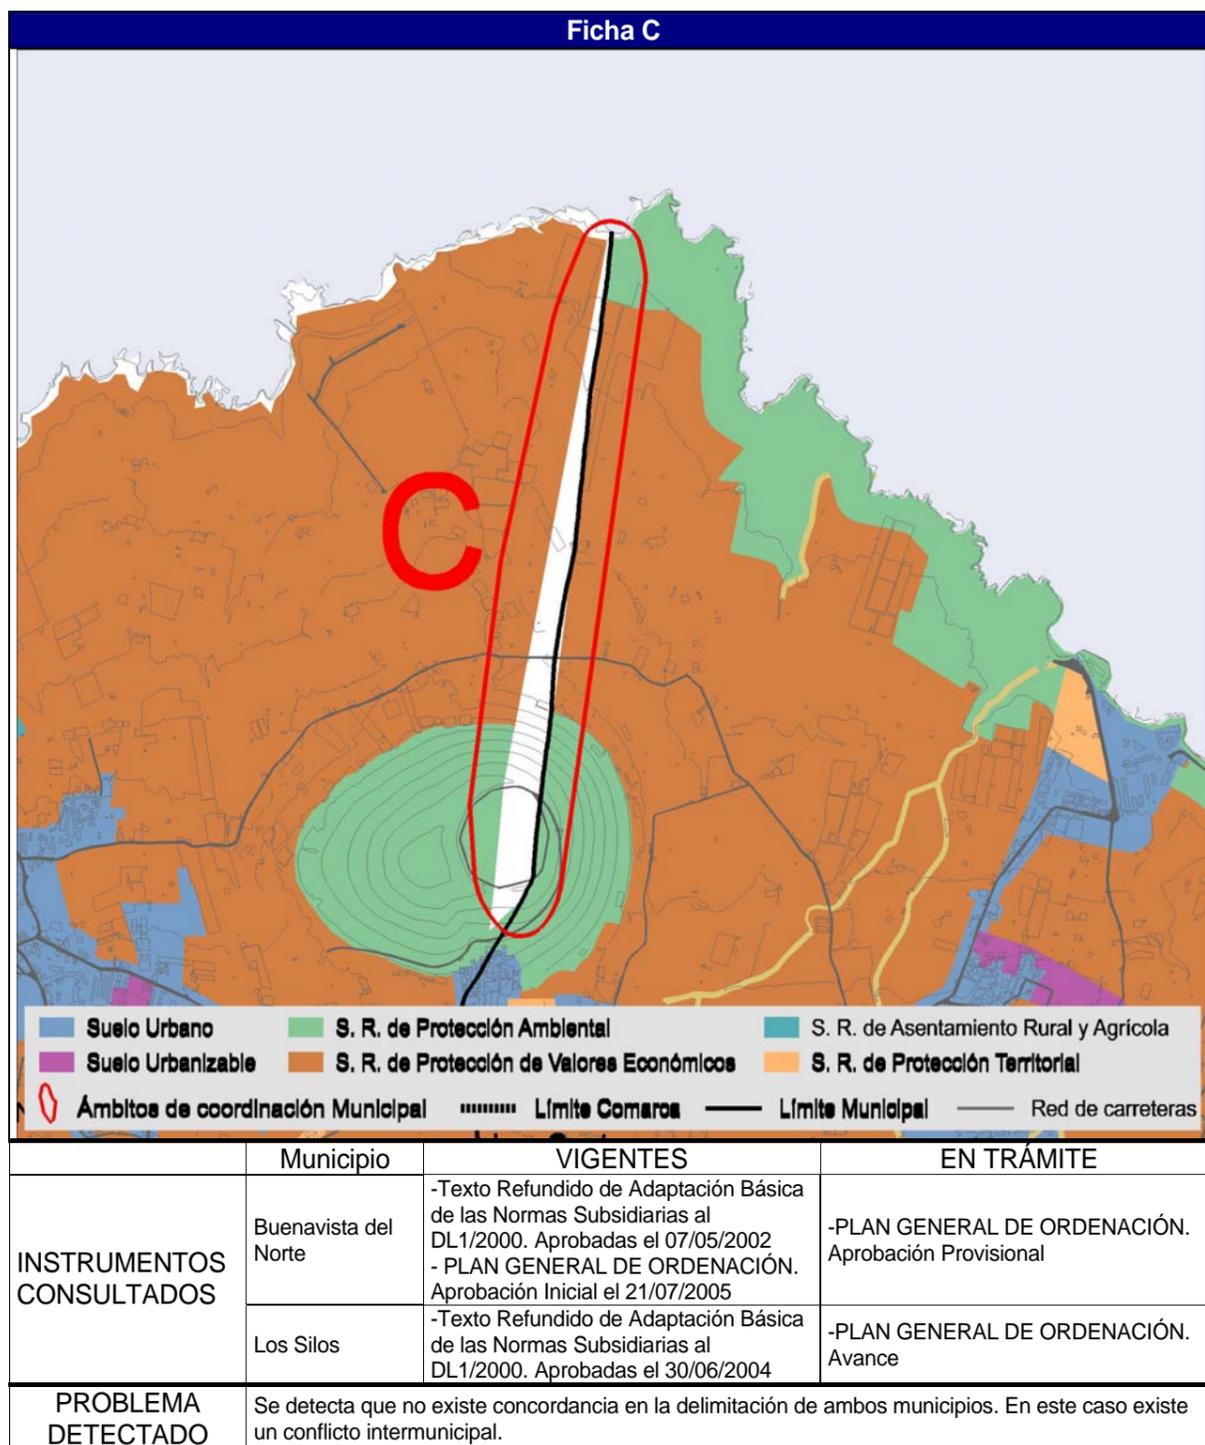
Otra diferencia de delimitación se presenta entre los términos municipales de Los Silos y Buenavista del Norte en la franja que va desde la Montaña de Taco hasta la costa, representado en la ficha correspondiente con la letra C. En este caso existe un conflicto intermunicipal.

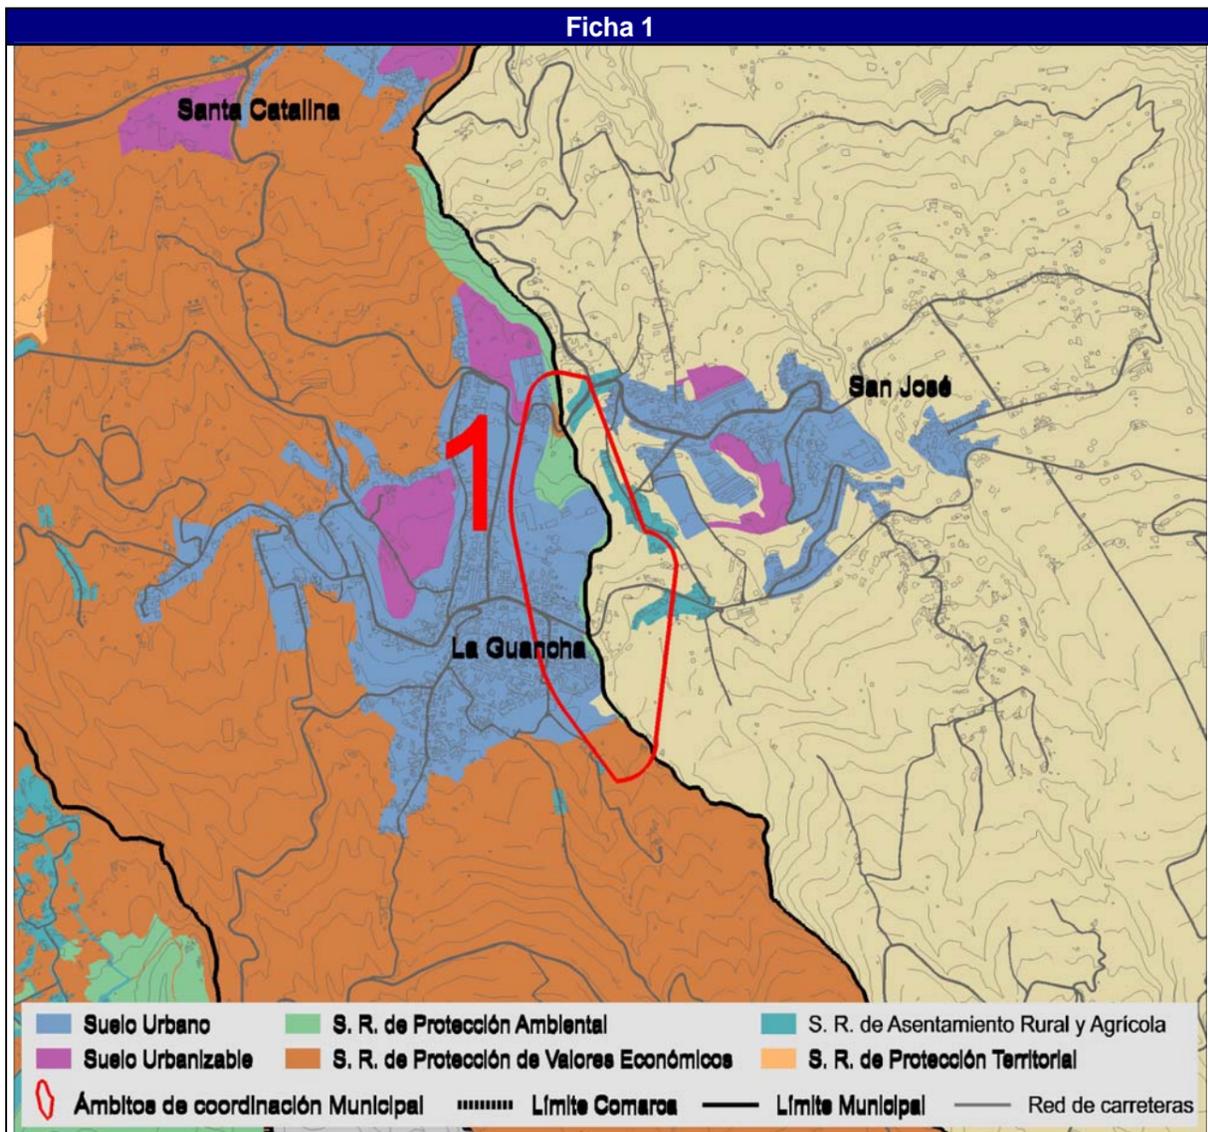
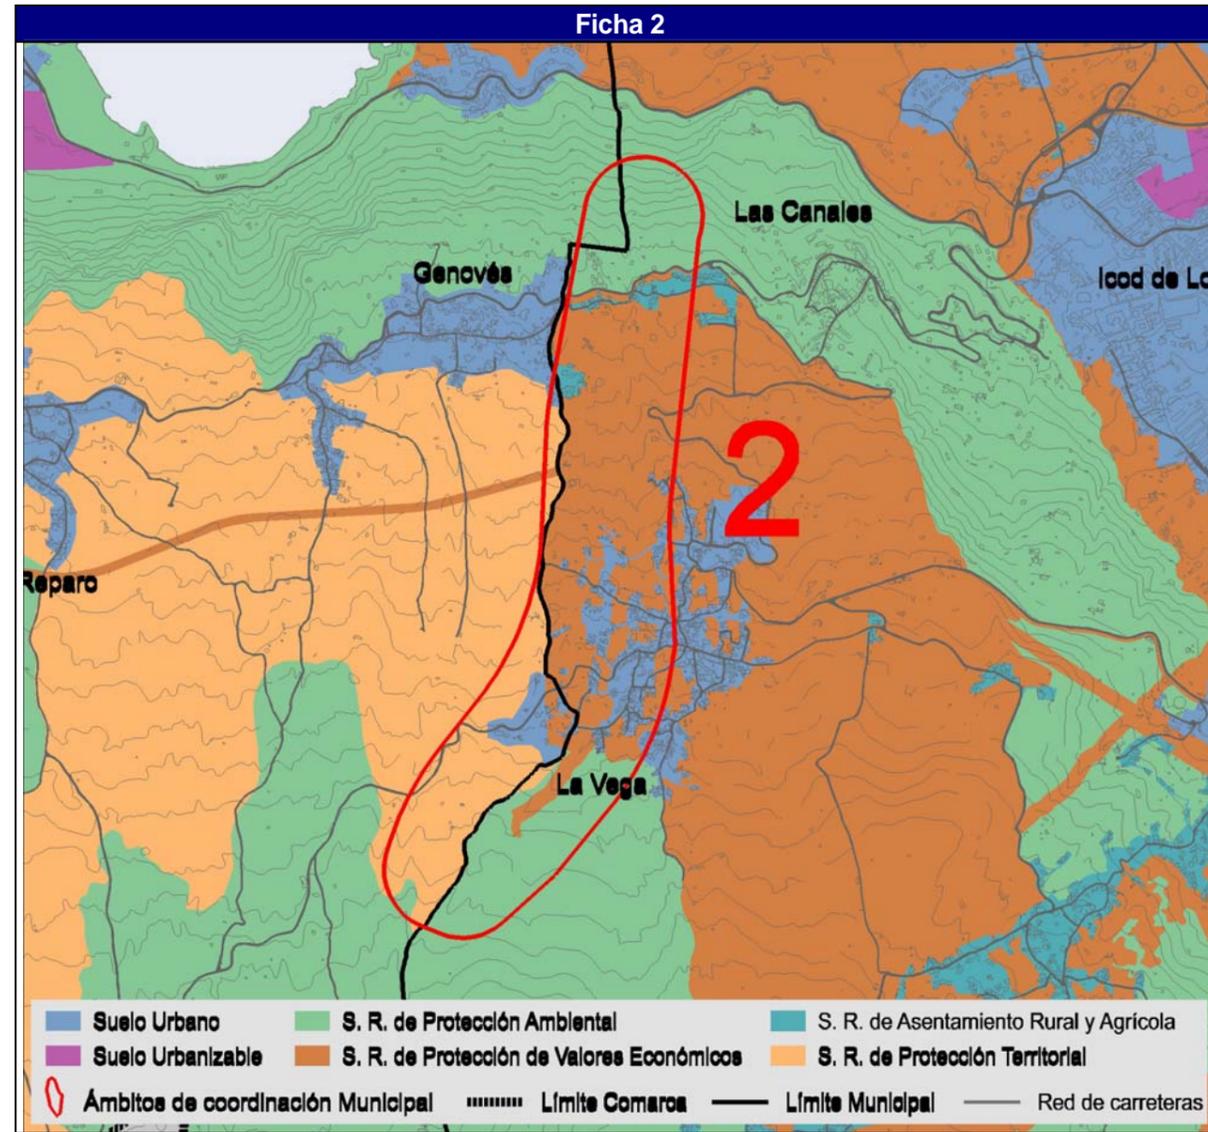
Municipio	VIGENTES	EN TRÁMITE
INSTRUMENTOS CONSULTADOS	La Guancha	-Texto Refundido de Adaptación Básica de las Normas Subsidiarias al DL1/2000. Aprobadas el 27/02/1991	-PLAN GENERAL DE ORDENACIÓN. Aprobación Provisional
	San Juan de La Rambla	- Normas Subsidiarias no adaptadas. Aprobadas en el año 1991 - PLAN GENERAL DE ORDENACIÓN. Aprobación Definitiva "Parcial" el 04/05/2005	-PLAN GENERAL DE ORDENACIÓN. Aprobación Definitiva
PROBLEMA DETECTADO	En la Guancha se determina una bolsa de suelo urbano consolidado que avanza hasta el borde del barranco, límite natural de ambos municipios, frente a un área de suelo rústico de protección determinado por el planeamiento de San Juan de la Rambla.

Municipio	VIGENTES	EN TRÁMITE
INSTRUMENTOS CONSULTADOS	Garachico	- Normas Subsidiarias no adaptadas. Aprobadas en el año 1994	-PLAN GENERAL DE ORDENACIÓN. Avance
	Icod de Los Vinos	- Normas Subsidiarias no adaptadas. Aprobadas en el año 1987 - Modificación de las Normas Subsidiarias del Casco Histórico. Aprobadas en el año 1996	-PLAN GENERAL DE ORDENACIÓN. Aprobación Inicial
PROBLEMA DETECTADO	Existe una diferencia de categorías de suelo rústico, sean de protección agropecuaria en el término de Icod de los Vinos y de protección territorial en Garachico. También se produce una diferencia en el encuentro de ambos municipios entre un suelo rústico correspondiente al primero y un suelos urbano consolidado al segundo.

Entre los Municipios de San Juan de la Rambla y La Guancha, existen diferencias en el área entre el casco de esta última y el núcleo de San José, se señala en el plano con el nº 1. En la Guancha se determina una bolsa de suelo urbano consolidado que avanza hasta el borde del barranco, límite natural de ambos municipios, frente a un área de suelo rústico de protección determinado por el planeamiento de San Juan de la Rambla.

La referencia 2 determina una diferencia de categorías de suelo rústico, sean de protección agropecuaria en el término de Icod de los Vinos y de protección territorial en Garachico. También se produce una diferencia en el encuentro de ambos municipios entre un suelo rústico correspondiente al primero y un suelo urbano consolidado al segundo.

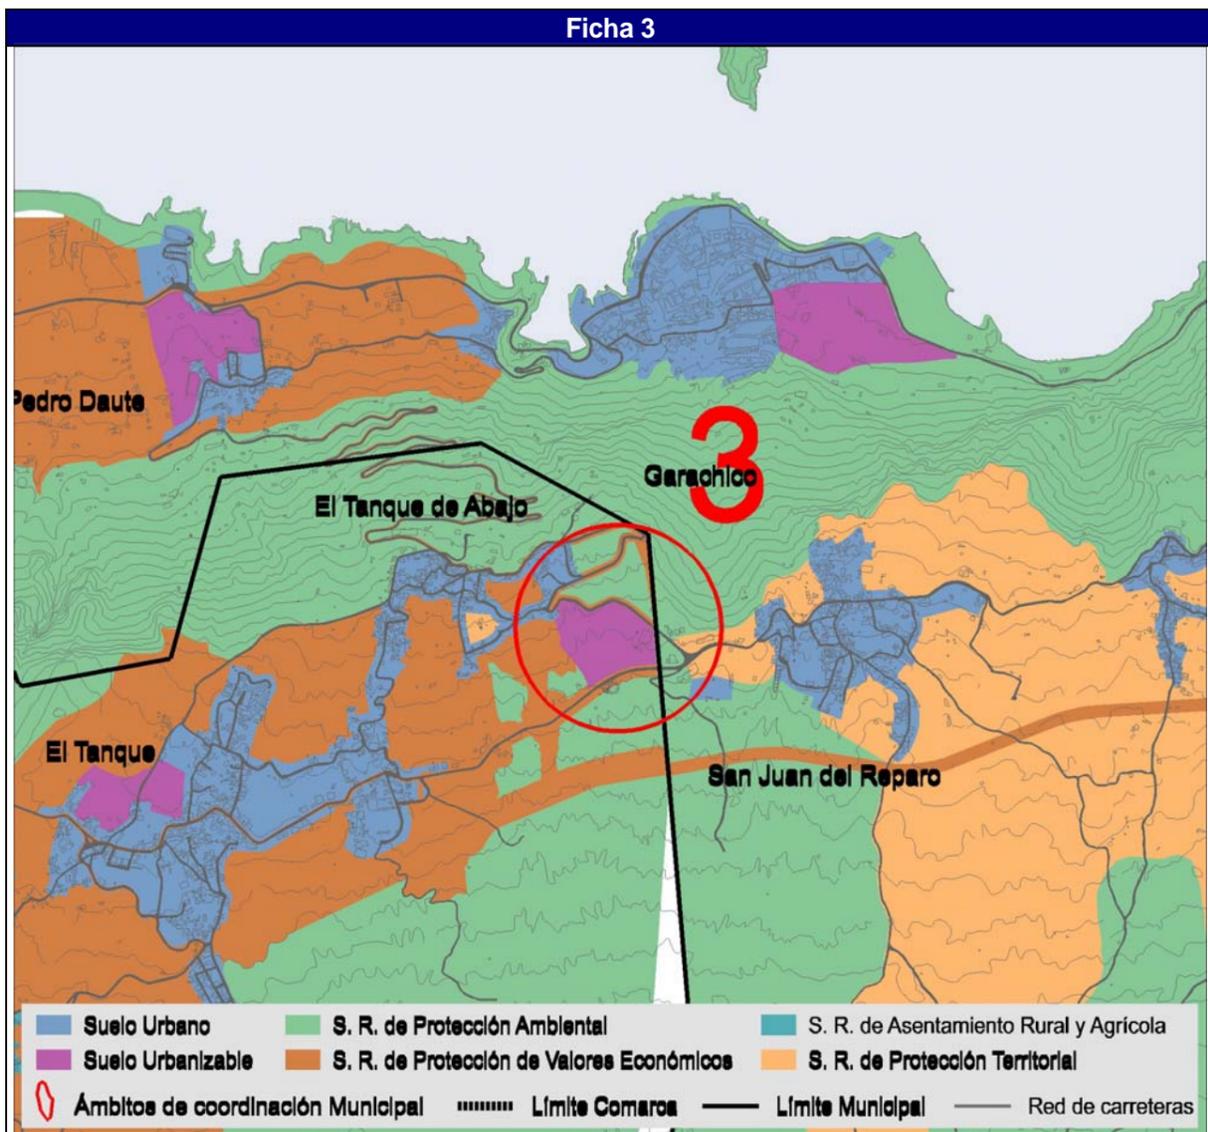
Municipio	VIGENTES	EN TRÁMITE
INSTRUMENTOS CONSULTADOS	Garachico	- Normas Subsidiarias no adaptadas. Aprobadas en el año 1994	-PLAN GENERAL DE ORDENACIÓN. Avance
	El Tanque	-Texto Refundido de Adaptación Básica de las Normas Subsidiarias al DL1/2000. Aprobadas el 24/06/1998 - PLAN GENERAL DE ORDENACIÓN. Aprobación Inicial el 29/07/2002	-PLAN GENERAL DE ORDENACIÓN. Aprobación Provisional
PROBLEMA DETECTADO	Existe una diferencia en el encuentro producido, entre un suelo rústico de protección natural perteneciente al municipio de Garachico y otro de suelo urbanizable sectorizado industrial en El Tanque.

La referencia 3 señala la diferencia existente en el encuentro producido, entre un suelo rústico de protección natural perteneciente al municipio de Garachico y otro de suelo urbanizable sectorizado industrial en El Tanque.

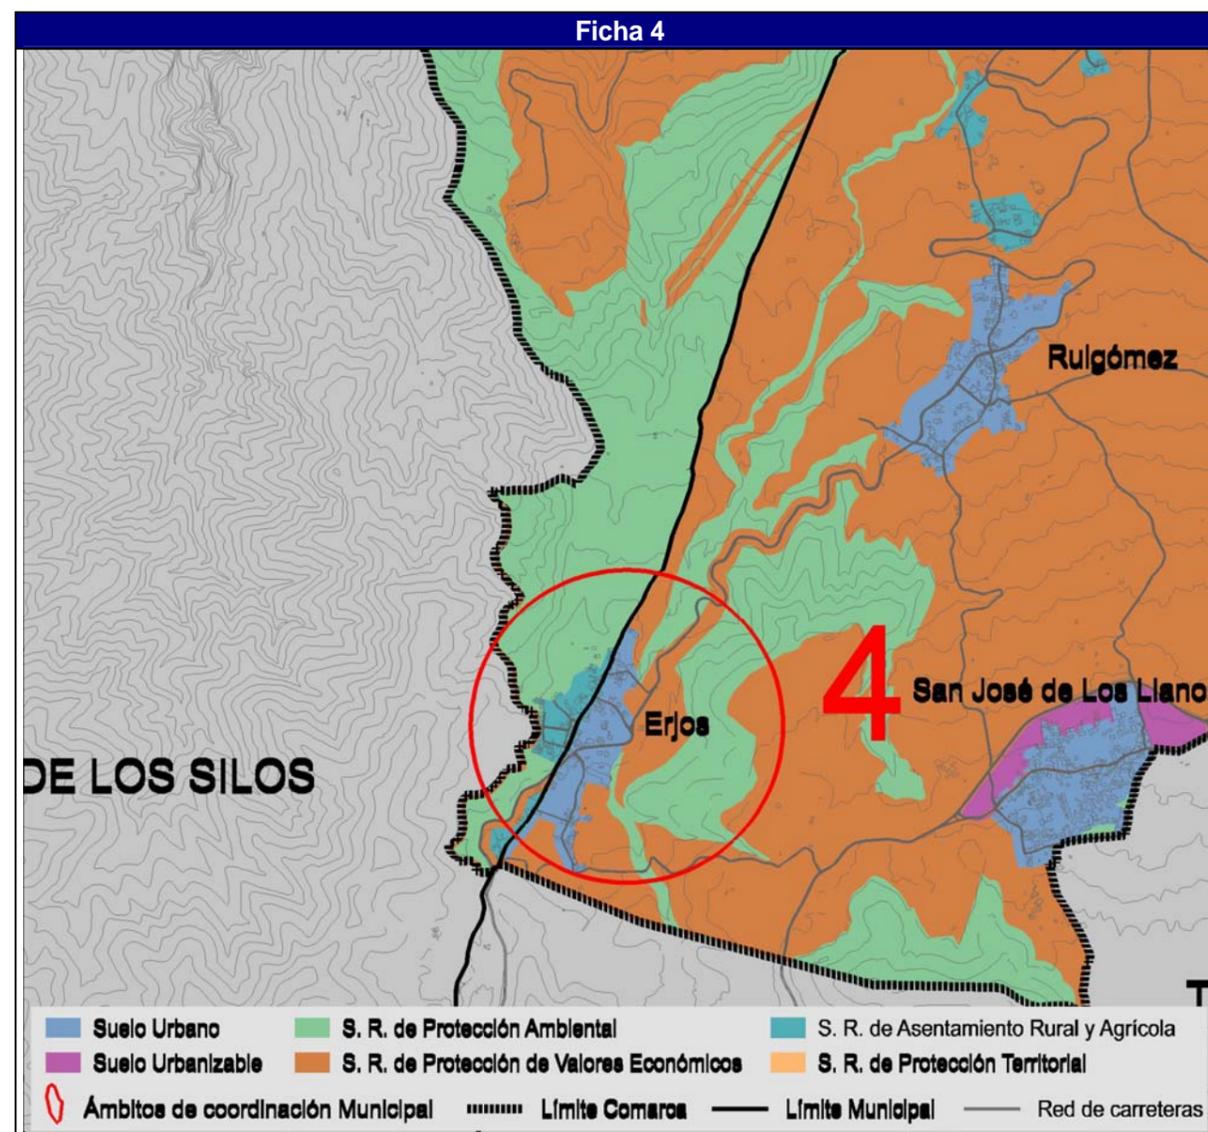
Municipio	VIGENTES	EN TRÁMITE
INSTRUMENTOS CONSULTADOS	Los Silos	-Texto Refundido de Adaptación Básica de las Normas Subsidiarias al DL1/2000. Aprobadas el 30/06/2004	-PLAN GENERAL DE ORDENACIÓN. Avance
	El Tanque	-Texto Refundido de Adaptación Básica de las Normas Subsidiarias al DL1/2000. Aprobadas el 24/06/1998 - PLAN GENERAL DE ORDENACIÓN. Aprobación Inicial el 29/07/2002	-PLAN GENERAL DE ORDENACIÓN. Aprobación Provisional
PROBLEMA DETECTADO	Se detectada en el núcleo de Erjos, el cual se fracciona entre los municipios de El Tanque y Los Silos, clasificándose, por un lado, como suelo urbano (consolidado y no consolidado) y por el otro como asentamiento rural respectivamente.

La referencia 4 corresponde a la diferencia detectada en el núcleo de Erjos, el cual se fracciona entre los municipios de El Tanque y Los Silos, clasificándose, por un lado, como suelo urbano (consolidado y no consolidado) y por el otro como asentamiento rural respectivamente.
