# PLAN ESPECIAL Paisaje Protegido Costa de Acentejo

Estudio de riesgos por movimientos de laderas. Fichas de entidades con riesgo constatado

**ESTUDIO DE RIESGOS POR MOVIMIENTOS DE LADERA**

**PAISAJE PROTEGIDO COSTA DE ACENTEJO**

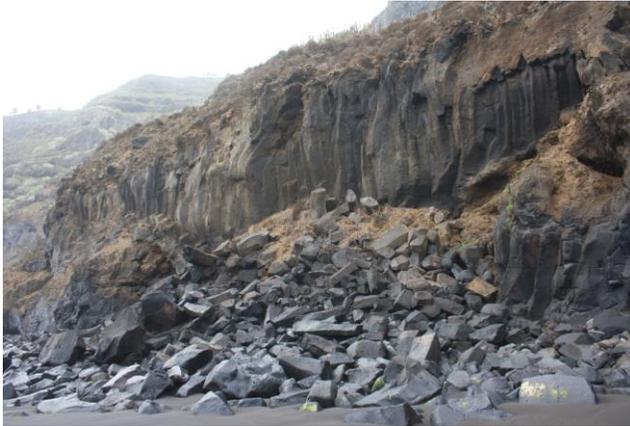
Frente rocoso con depósito de bloques a pie.

Tipo de medida	Descripción
Saneo	Propuesta de retirada controlada de bloques en situación de inestabilidad, así como de fragmentos en zona de coronación.
Bulones y anclajes	Actuación principal en sectores del macizo rocoso intensamente fracturado.
Malla de guiado	Intervención prioritaria sobre depósitos susceptibles de removilización por arrastres y caída directa de fragmentos de pequeño y mediano tamaño.

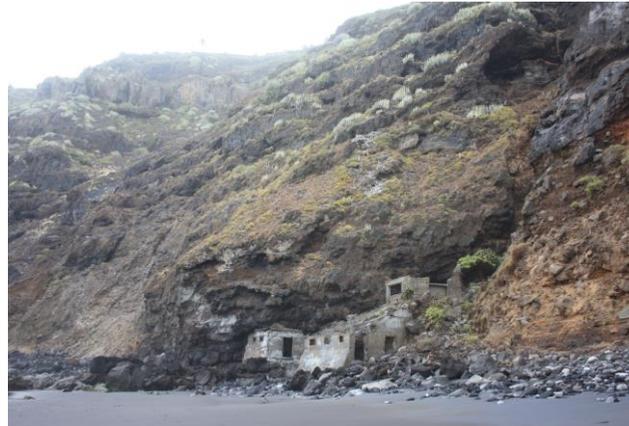
Vista parcial del extremo este del talud de la playa del Ancón y edificación abandonada en zona expuesta.

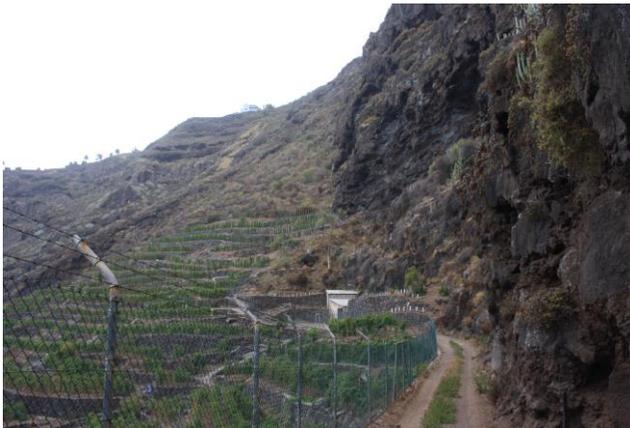
Vista general de bancales situados en extremo este de la entidad y sendero de acceso a Urb. Vista Paraíso.

Tipo de medida	Descripción
Muro	Propuesta de diseño de muros de protección en el borde superior de los bancales comprometidos.

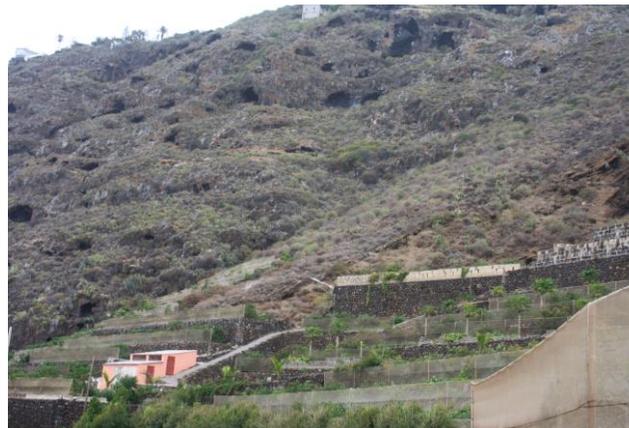
Estructura de bancales en el espacio central y talud general superior.

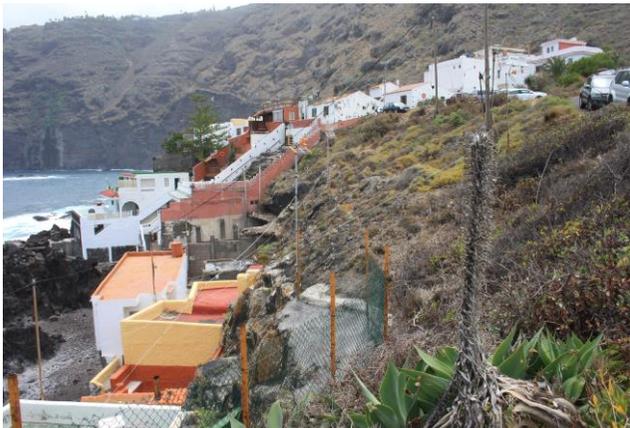
Vista general de edificaciones dispuestas a pie de talud.

Tipo de medida	Descripción
Saneamiento	Propuesta de retirada y limpieza de área de coronación del talud.
Malla de guiado	Recubrimiento de sectores del talud más disgregados.

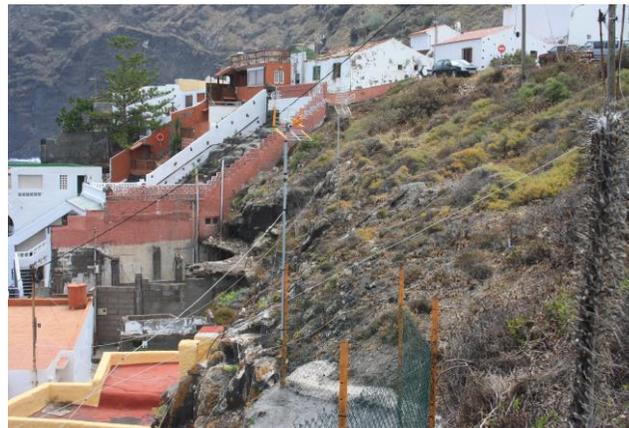
Detalle de talud conformado por coladas basálticas recubiertas por suelos.

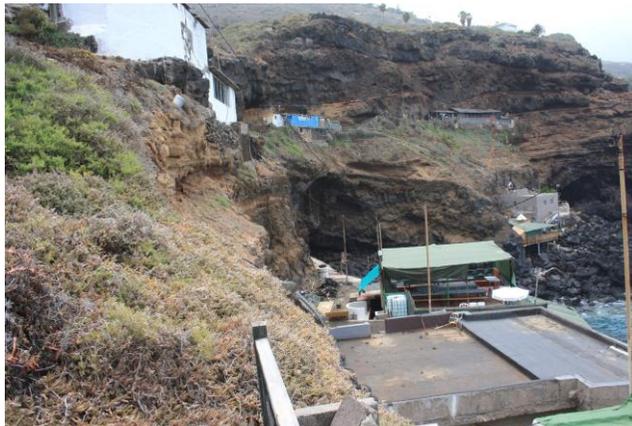
Vista general de talud y edificaciones dispuestas a su pie.

Tipo de medida	Descripción
Saneo	Limpieza y retirada de fragmentos en zona de coronación del talud.
Malla de guiado	Recubrimiento en sectores del talud más disgregados.

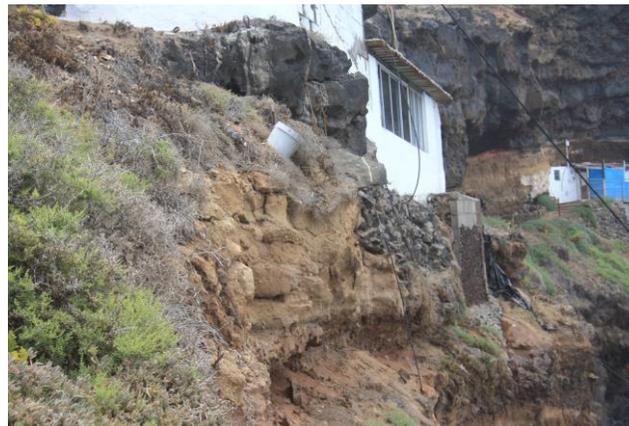
Niveles de depósitos piroclásticos alterados y removilizados.

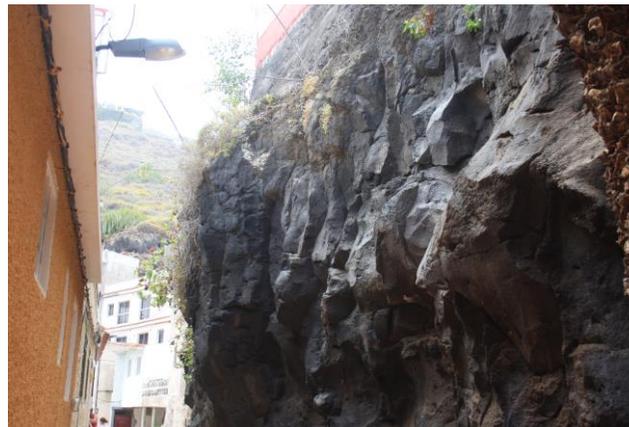
Detalle de diaclasado en coladas basálticas.

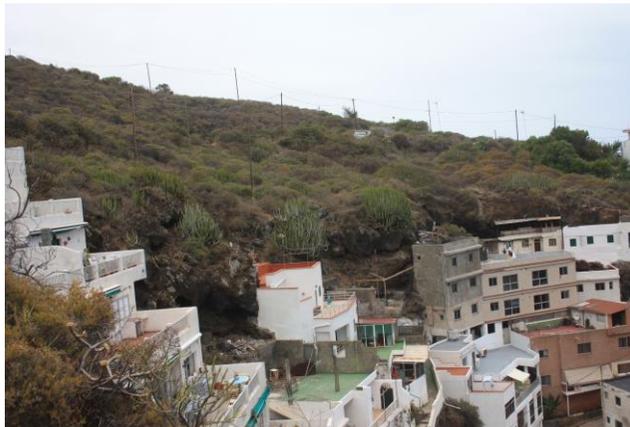
Representa un conjunto de edificaciones unifamiliares adosadas localizadas en posición sobreelevada respecto a la ensenada del Caletón, al tiempo que situadas al pie de un talud subvertical conformado por coladas basálticas fracturadas y niveles de escorias. La posición deprimida de las primeras respecto del talud determina que la posibilidad de afección directa ante la ocurrencia de fenómenos climatológicos extremos (fuertes precipitaciones).

Vista general del conjunto edificado y talud inmediatamente superior.

<i>Tipo de medida</i>	<i>Descripción</i>
Saneo	Limpieza y retirada de fragmentos en área de coronación y bloques inestables.
Bulones y anclajes	Propuesta de estudio para selección de áreas de actuación.
Malla de guiado	Propuesta de recubrimiento en sectores del talud más disgregados.

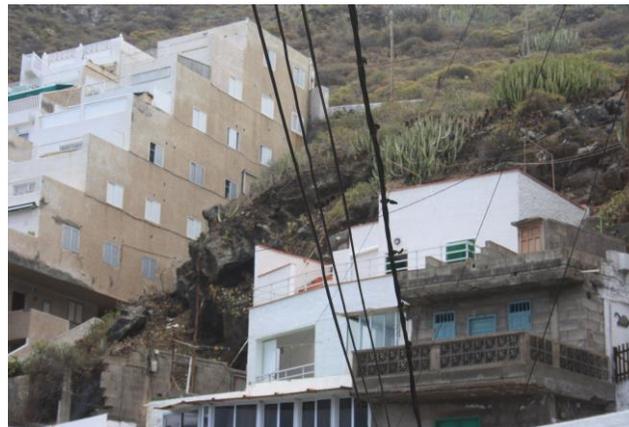
Detalle de edificación y talud rocoso.

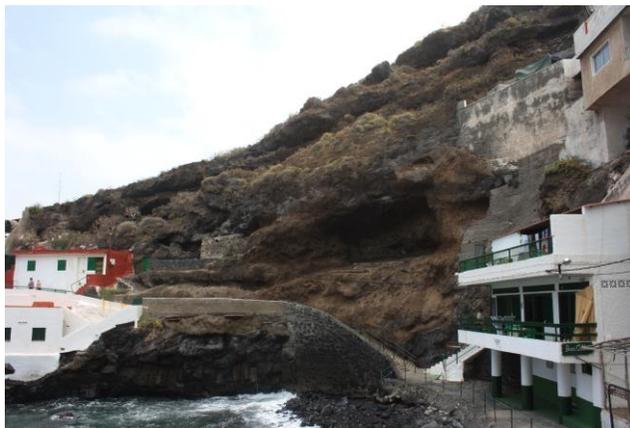
Vista de acceso peatonal por margen de la ensenada del Caletón.

Tipo de medida	Descripción
Saneo	Limpieza y retirada de fragmentos de mayor tamaño en situación inestable.
Malla de guiado	Propuesta de estudio para revisión del estado del actual sistema de aseguramiento.

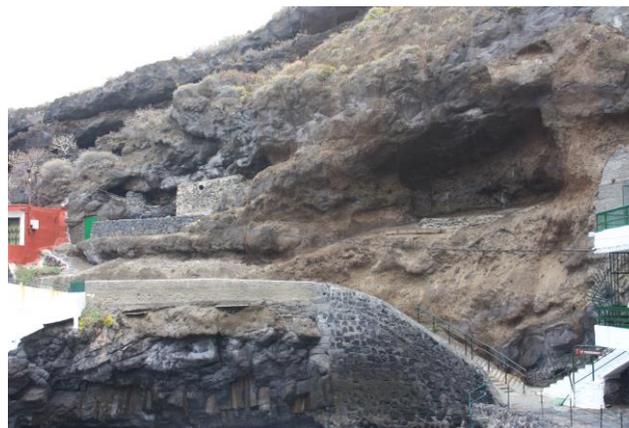
Talud rocoso situado sobre acceso peatonal.

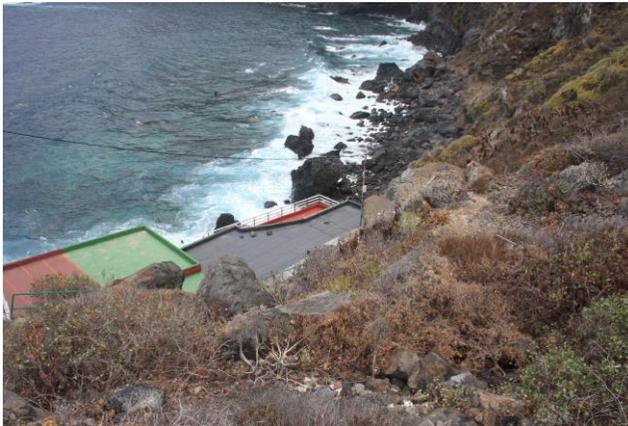
Vista superior de edificación situada al pie de depósito de ladera.

Tipo de medida	Descripción
Malla de guiado	Propuesta de estudio para selección de áreas de recubrimiento.

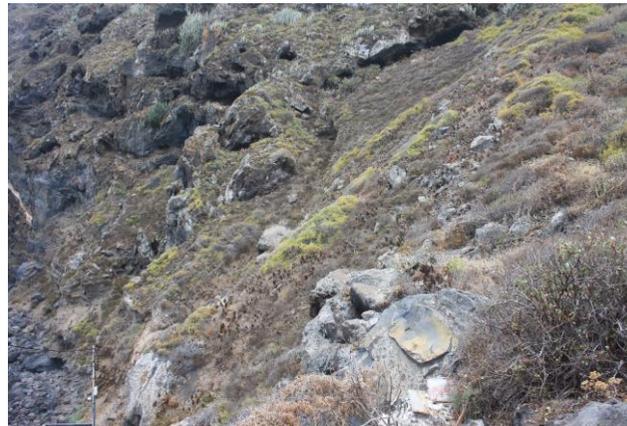
Detalle de bloques incluidos en el depósito de ladera.

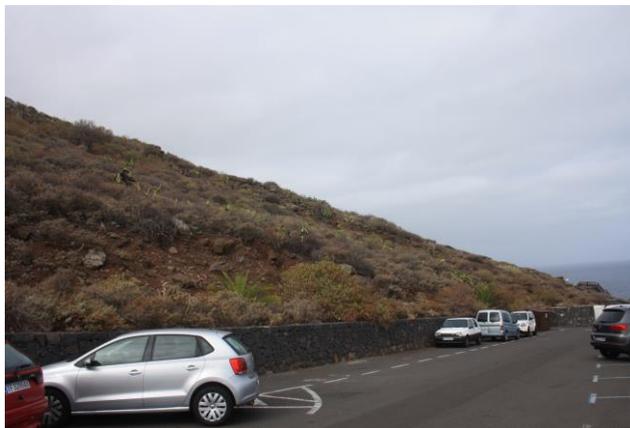
Vista general del área de estacionamiento.

Tipo de medida	Descripción
Saneo	Limpieza y retirada de principales fragmentos en situación inestable.
Muro	Posibilidad de recrecido del actual muro con el que está dotado el área de estacionamiento.

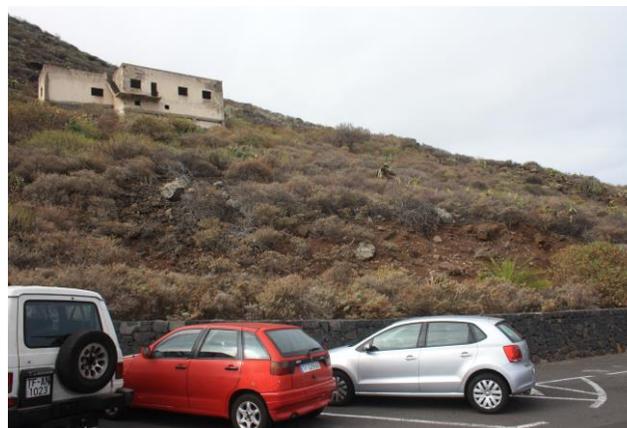
Talud contiguo y murete de retención acompañante del área de estacionamiento.

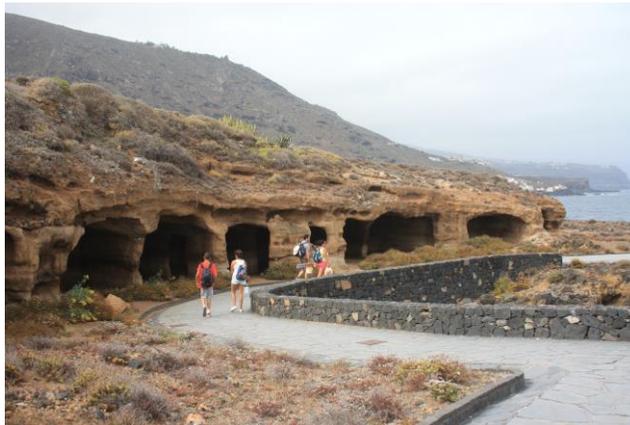
Vista general de tramo de paseo litoral.

Tipo de medida	Descripción
Saneo	Limpieza y retirada de principales fragmentos inestables en zona de coronación.
Malla de guiado	Propuesta de estudio para selección de área de talud a recubrir.

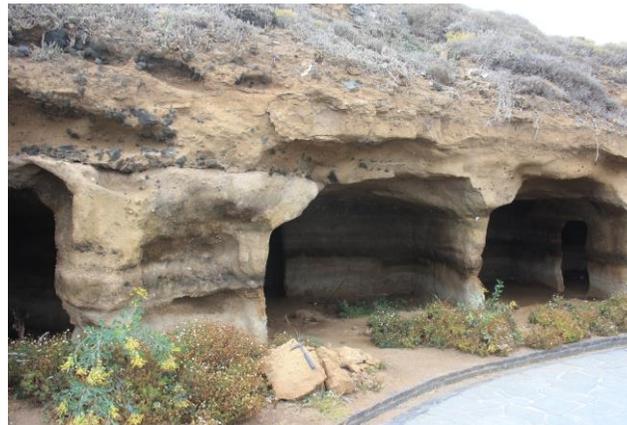
Cuevas excavadas en depósitos piroclásticos.

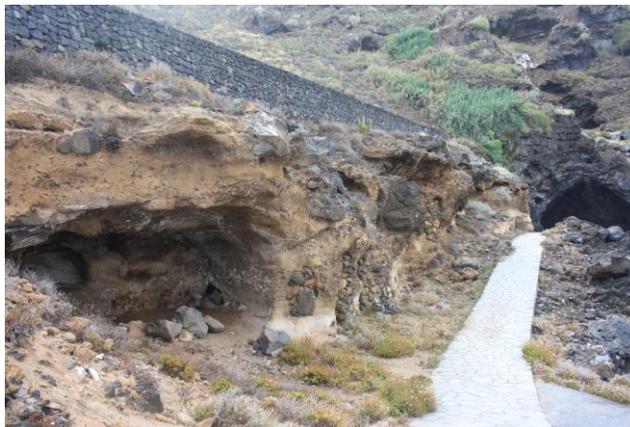
Tramo de terminación del paseo litoral en el sector de Rojas, de aproximadamente 25 m de longitud, situado al pie de talud vertical de 5 m de altura configurado, de muro a techo por depósito de colada piroclástica, paquete de escorias basálticas alteradas y depósito de ladera entre el que se incluyen bloques basálticos angulosos y fracturados de hasta 2 m de diámetro.

Panorámica de tramo de terminación de paseo litoral.

Tipo de medida	Descripción
Saneo	Limpieza y retirada de fragmentos en situación inestable.
Malla de guiado	Propuesta de estudio para selección de área de talud a recubrir.

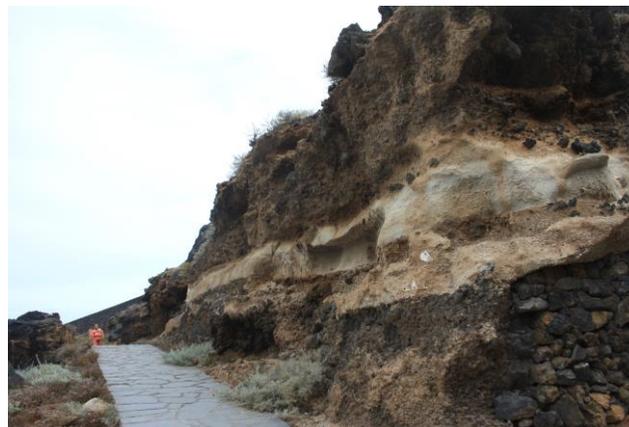
Talud rocoso contiguo a paseo litoral.

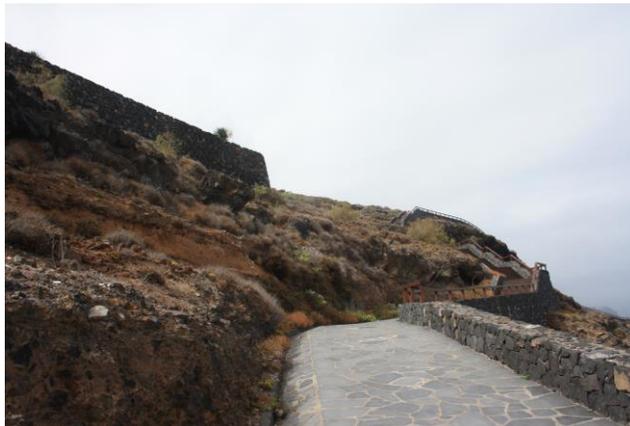
Vista de tramo de paseo litoral.

<i>Tipo de medida</i>	<i>Descripción</i>
Saneo	Limpieza y retirada de fragmentos en situación inestable.
Malla de guiado	Propuesta de estudio para la selección del sector del talud a recubrir.

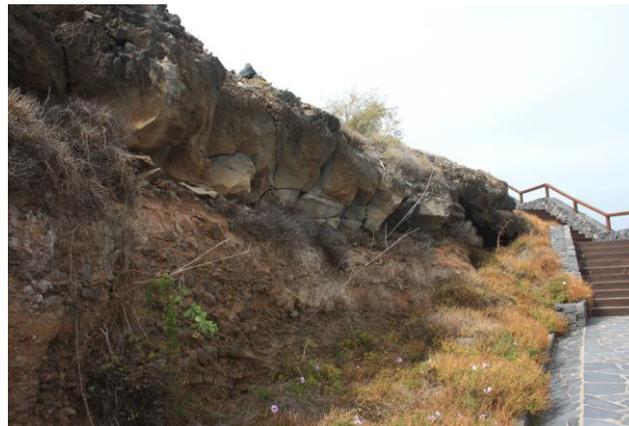
Detalle de colada basáltica situada en coronación del talud.

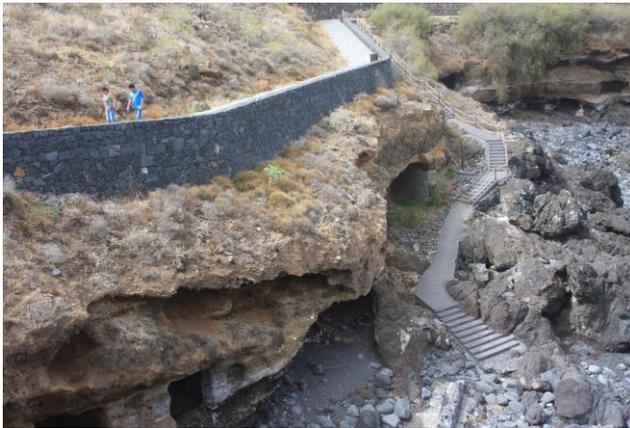
Vista general de paseo litoral y acceso a la Caleta del Cangrejillo.

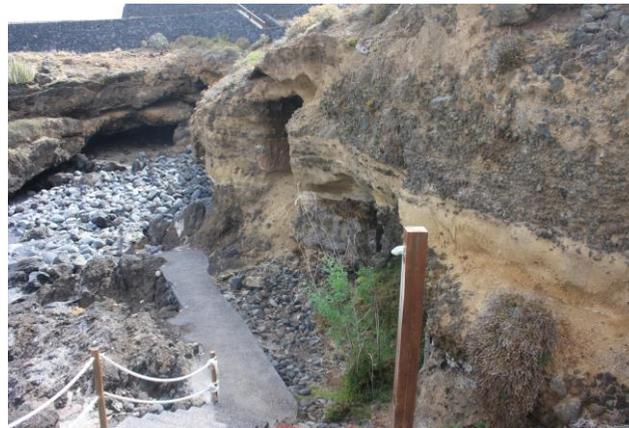
Acceso a la caleta y área de duchas.

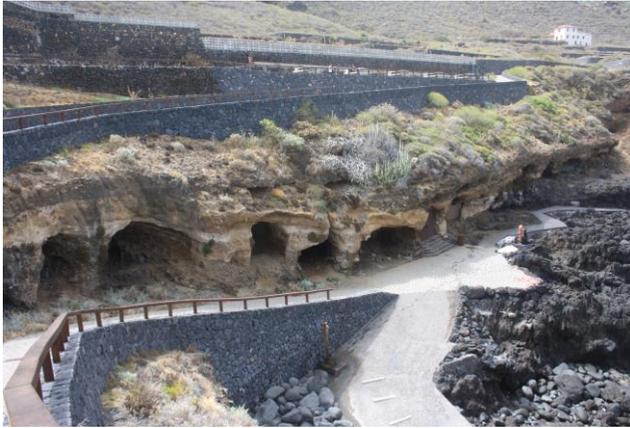
Vista general de acceso al embarcadero del Puertito.

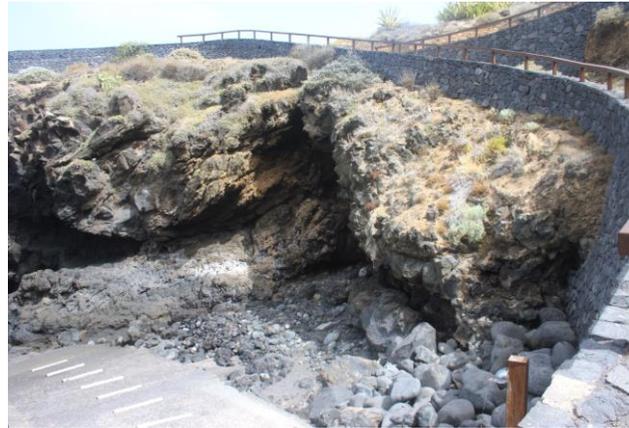
Talud basáltico dispuesto sobre área de varada.

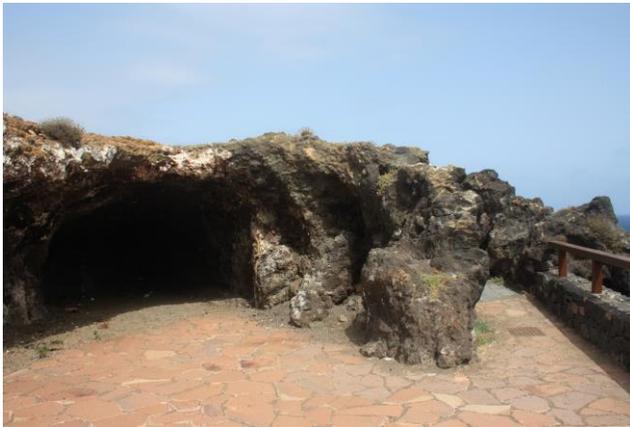
Plataforma principal de mirador y excavación contigua.

<i>Tipo de medida</i>	<i>Descripción</i>
Muro	Estudio y diseño de muro de refuerzo de cavidad contigua a mirador.

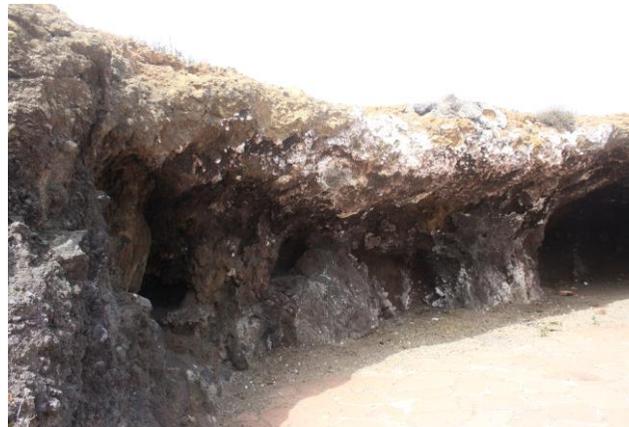
Detalle de talud con niveles de escorias.

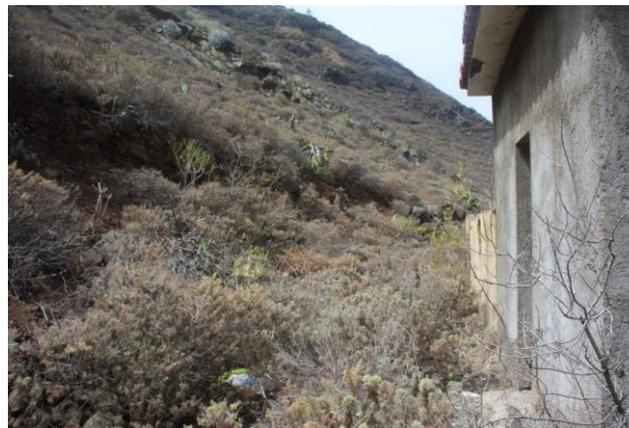
Espacio trasero de edificación expuesto a caídas de fragmentos.

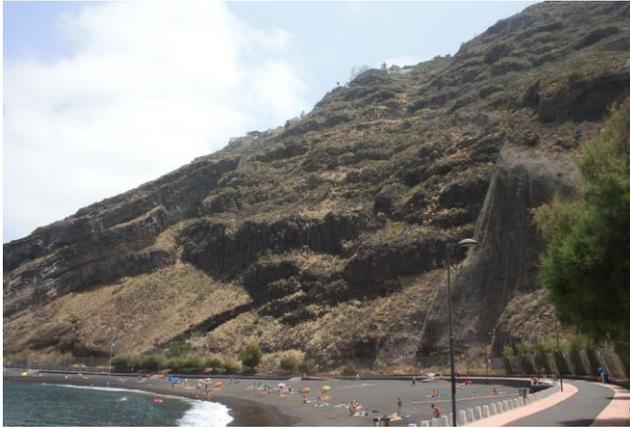
Vista general de la playa de la Arena y talud principal.

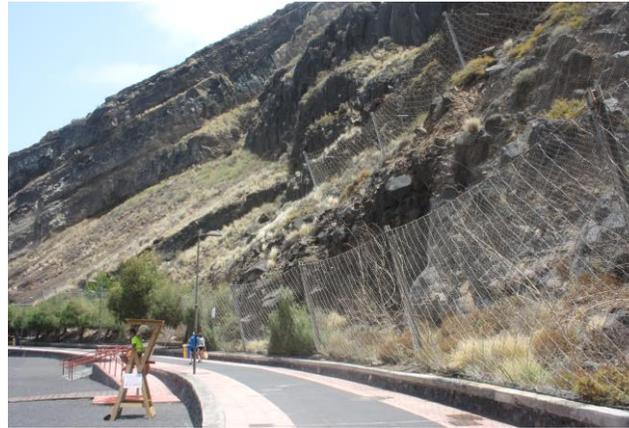
Detalle de pantallas dinámicas instaladas junto a paseo litoral.

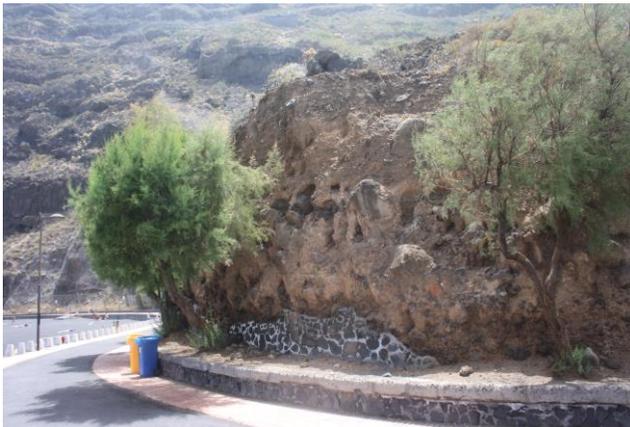
Vista de tramo de paseo litoral y talud asociado.

<i>Tipo de medida</i>	<i>Descripción</i>
Saneo	Limpieza y retirada de fragmentos en situación inestable.
Muro	Estudio y diseño orientado a posible recrecido de actual murete de protección.
Malla de guiado	Estudio y selección de áreas del talud a recubrir.

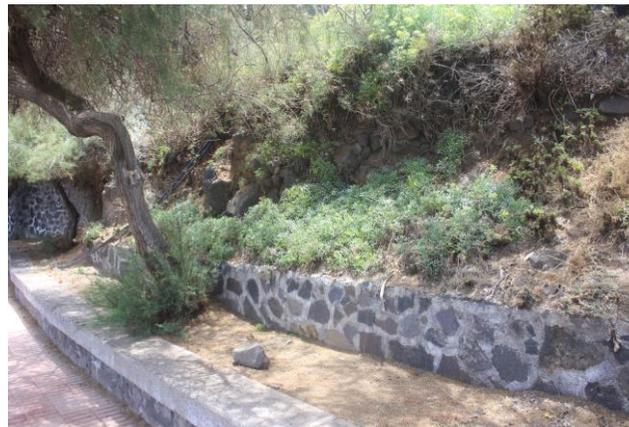
Banco y murete de piedra junto a talud, con fragmento desprendido.

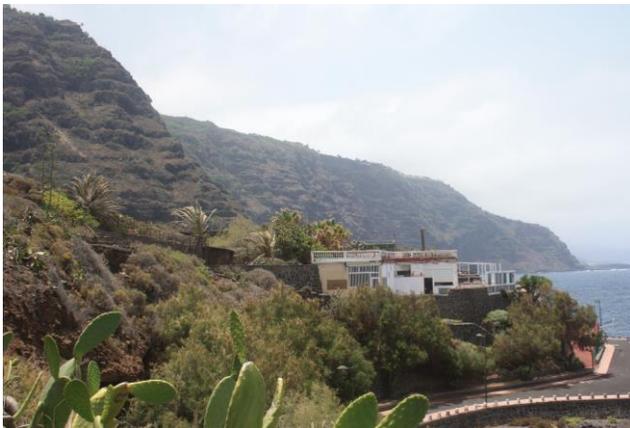
Vista general de edificación y talud superior contiguo.

<i>Tipo de medida</i>	<i>Descripción</i>
Muro	Estudio y diseño de murete de protección de bancales superiores frente a procesos de arrastres.

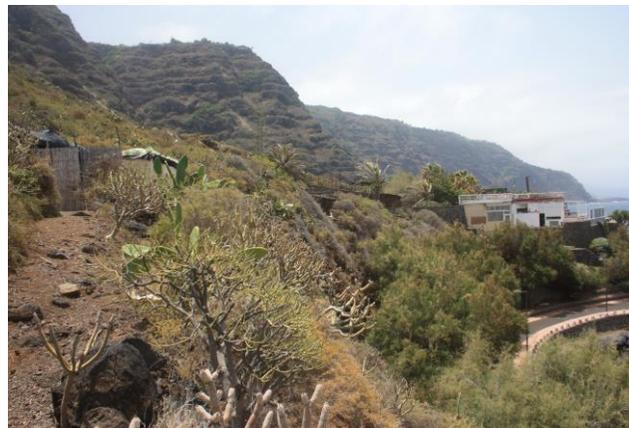
Talud detrítico superior.
